## Fotobericht

# Sanierung einer unbefestigten Verbindungsstraße zwischen Ereke und BauBau in der Region North Buton/Sulawesi unter Verwendung von NovoCrete®

- Ort: North Buton/Indonesien
- Ausführungszeitraum: März 2012
- Zeitbedarf: 10 Tage
- Zement: 190 kg/m<sup>3</sup> + 2 % NovoCrete
- Frästiefe: 30 cm

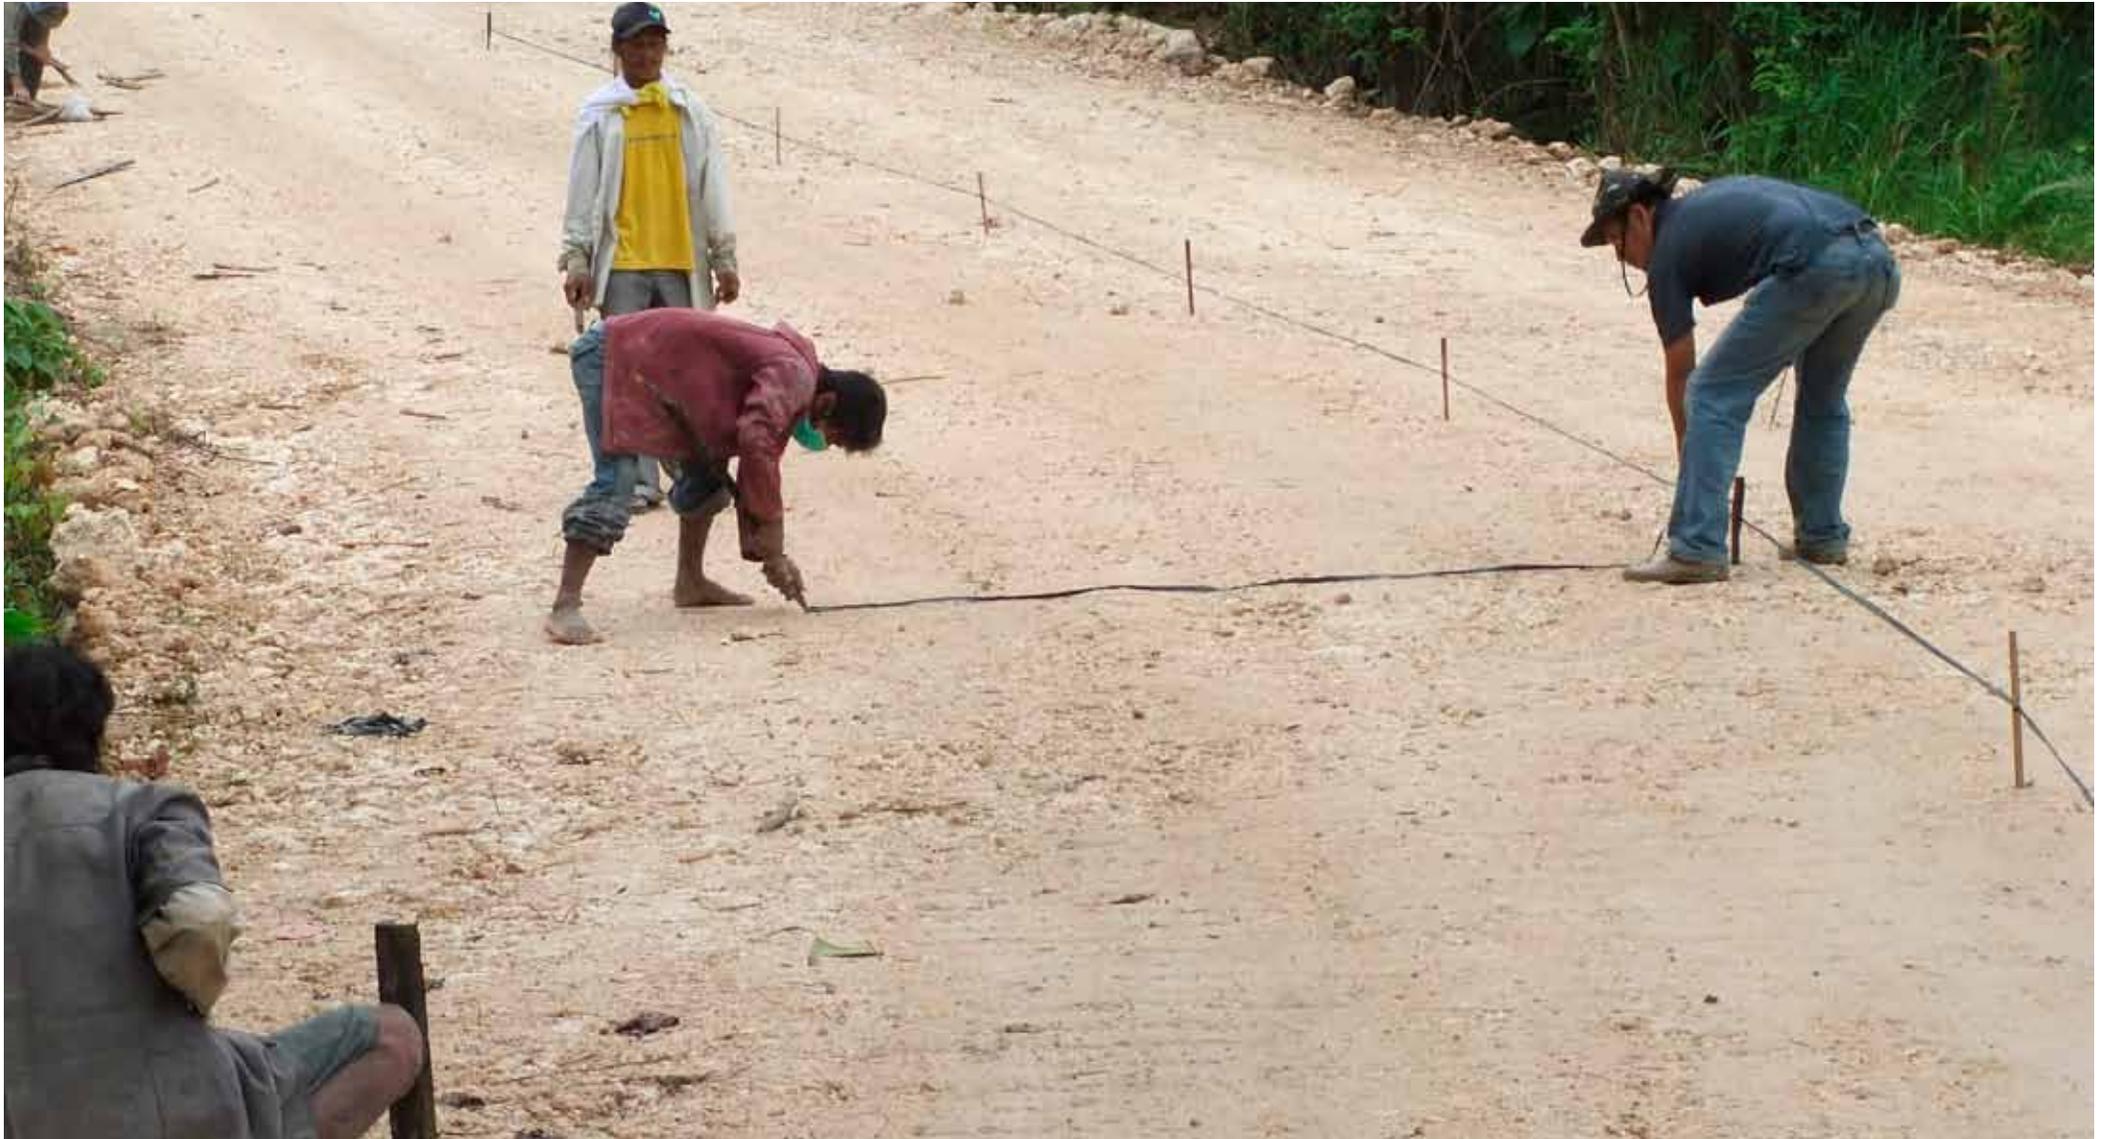
Straßenmarkierung

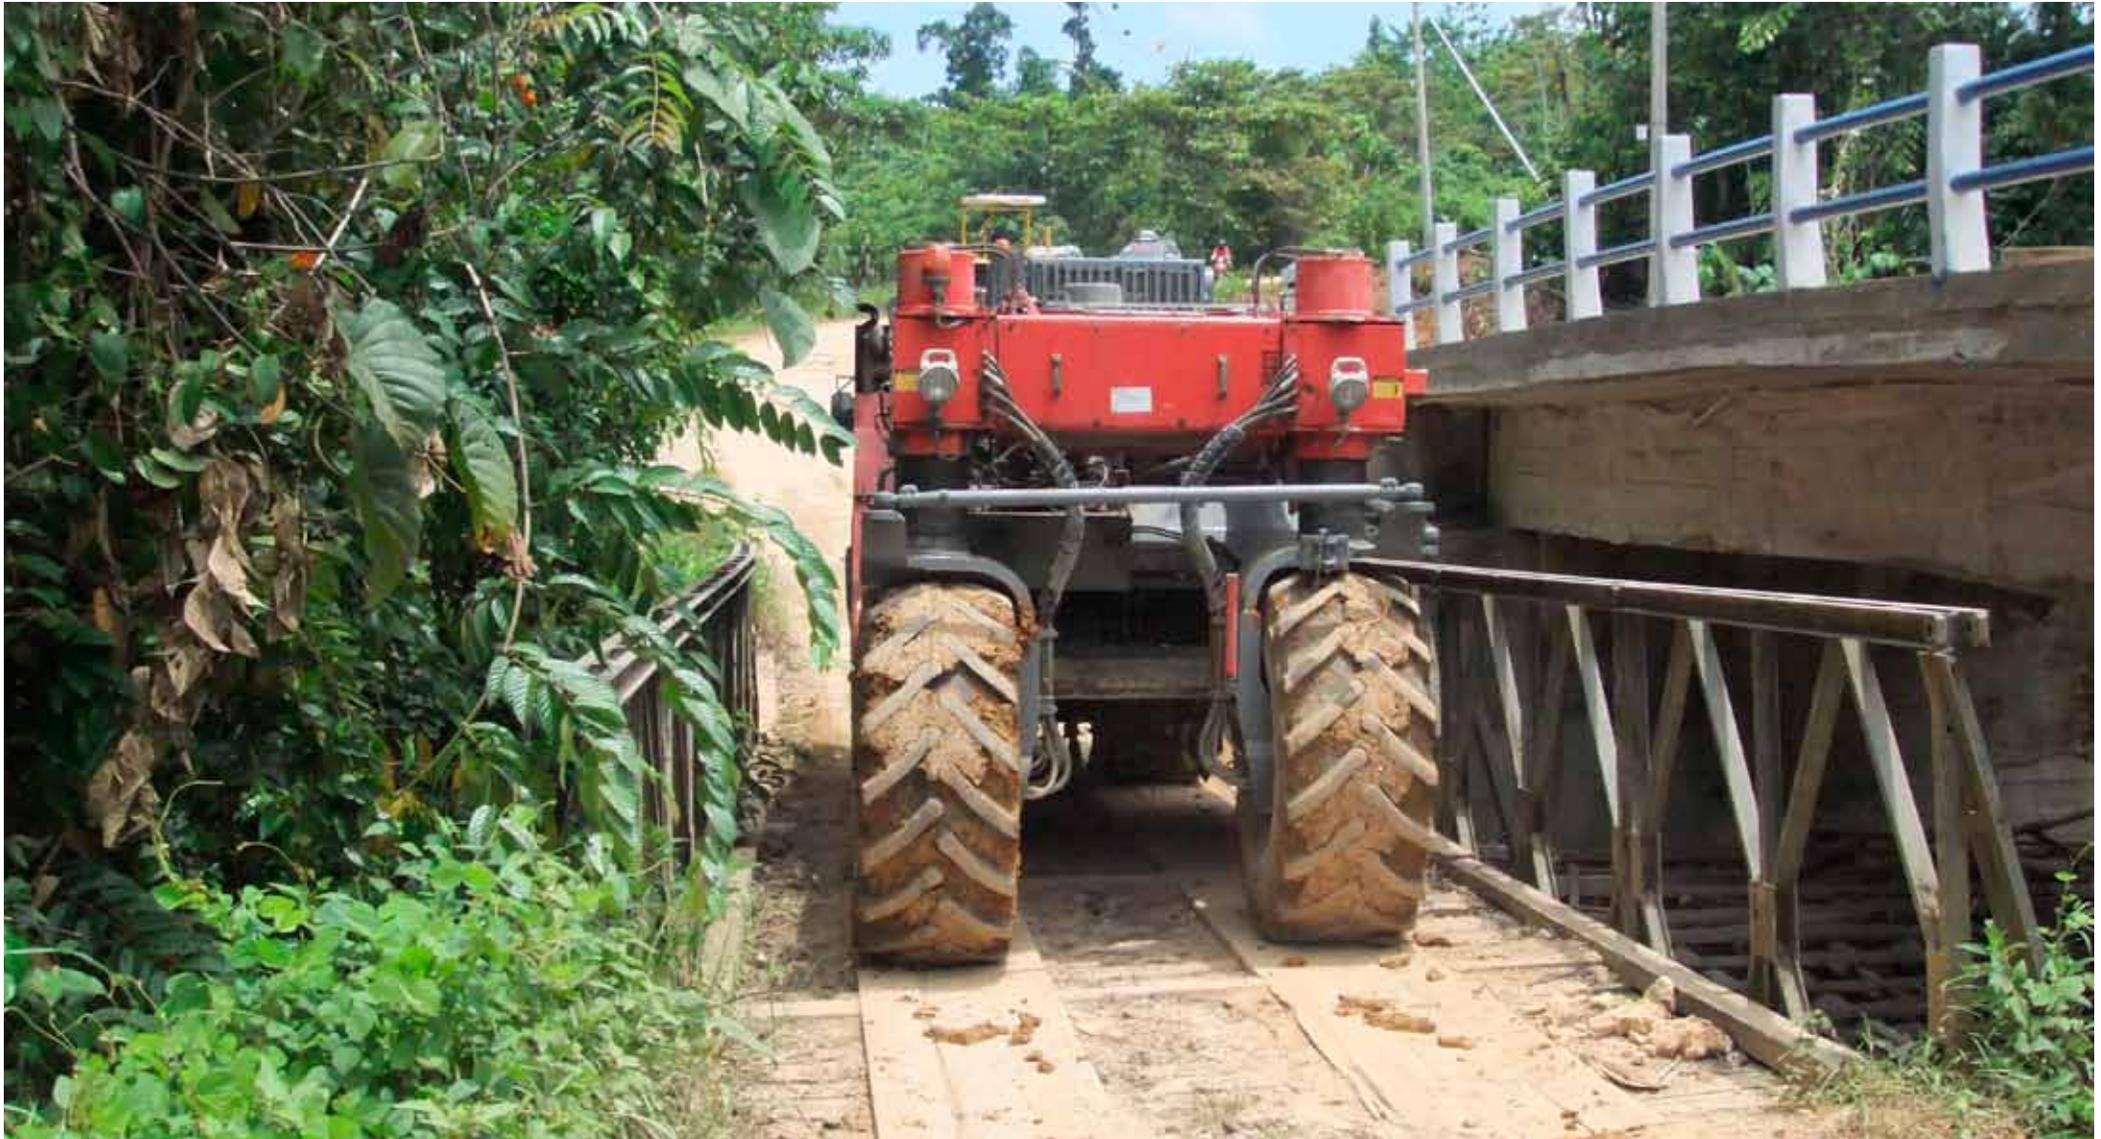
Transport der Wirtgen-Fräse

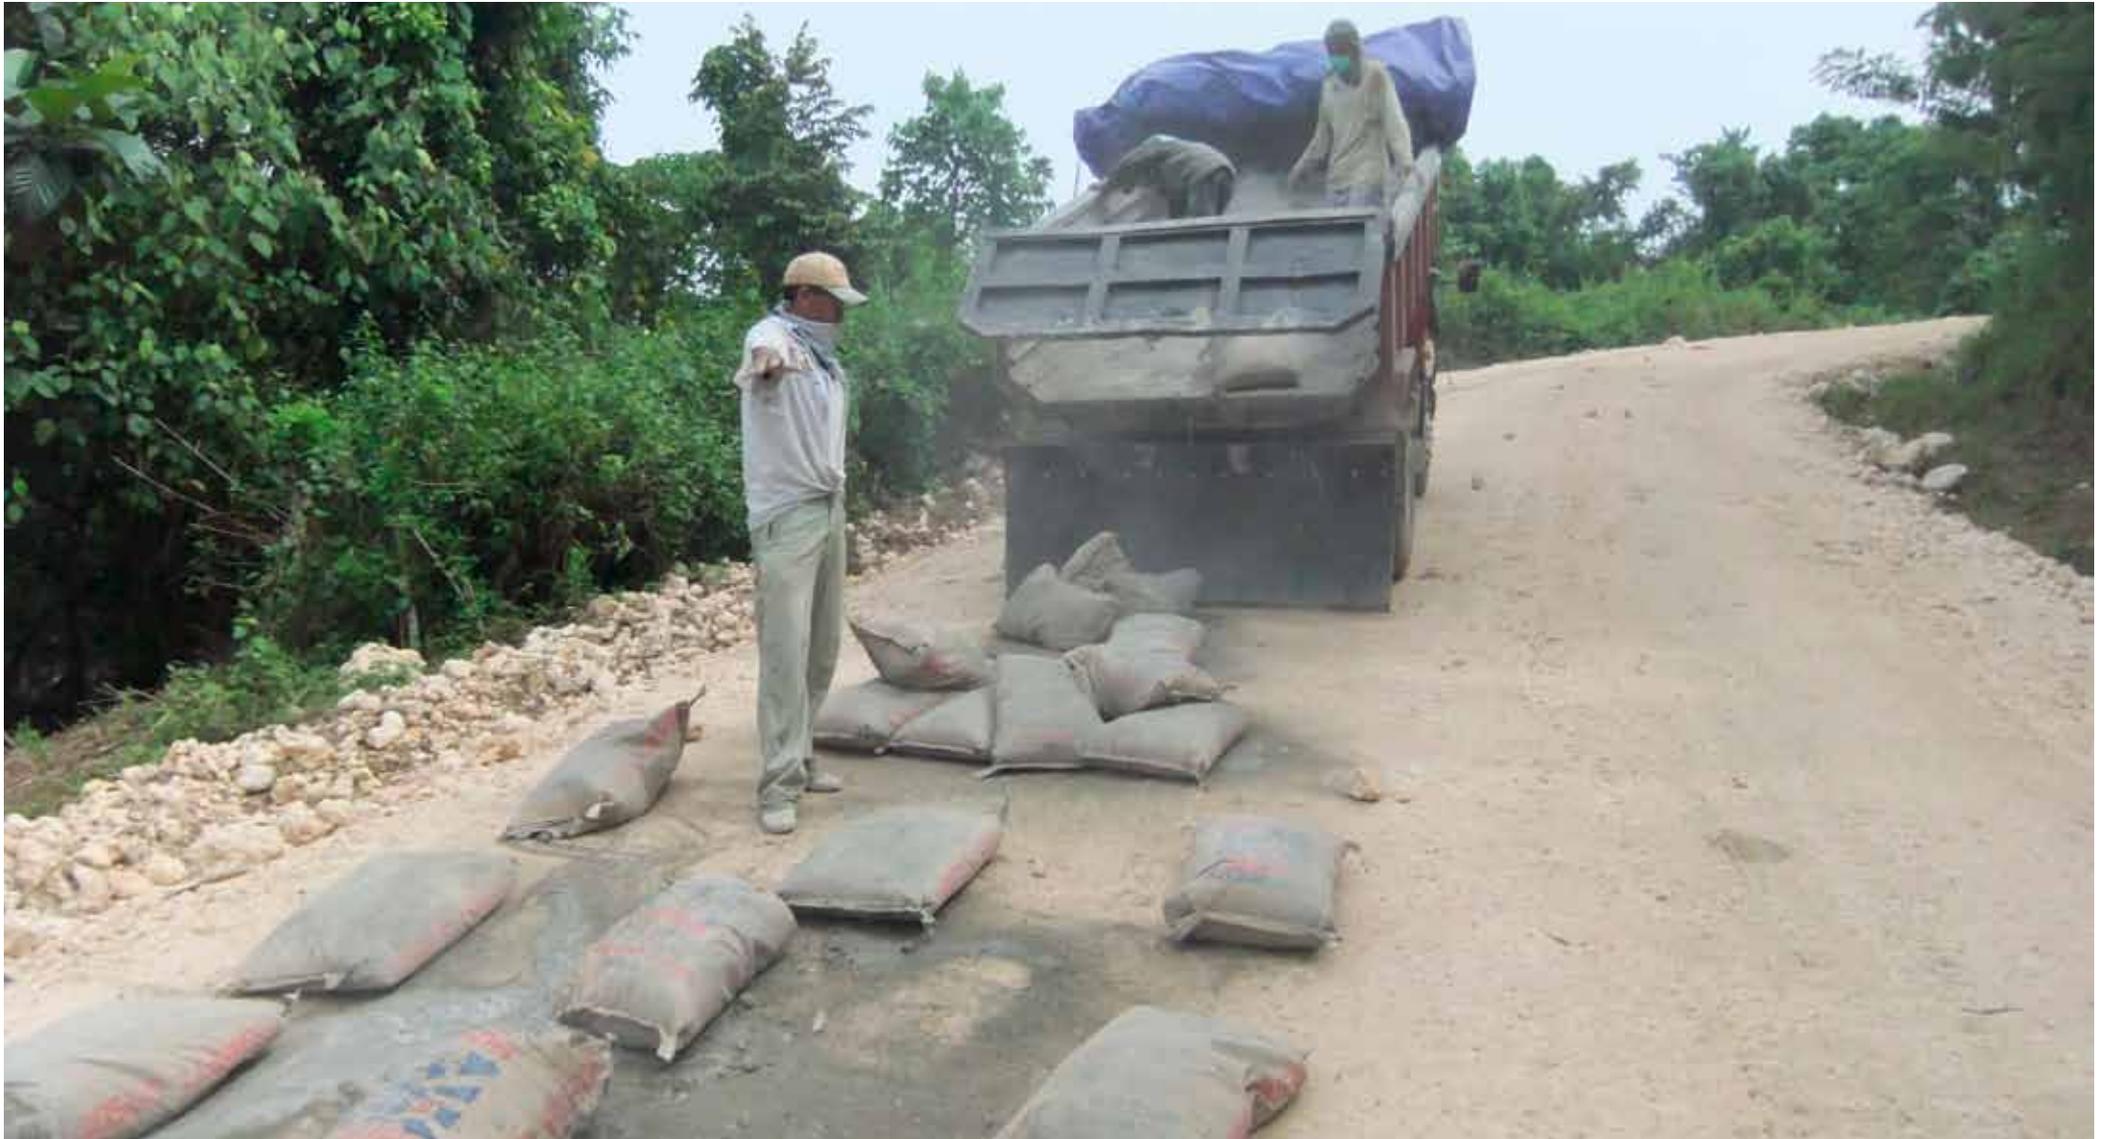
Verteilung der Zementsäcke

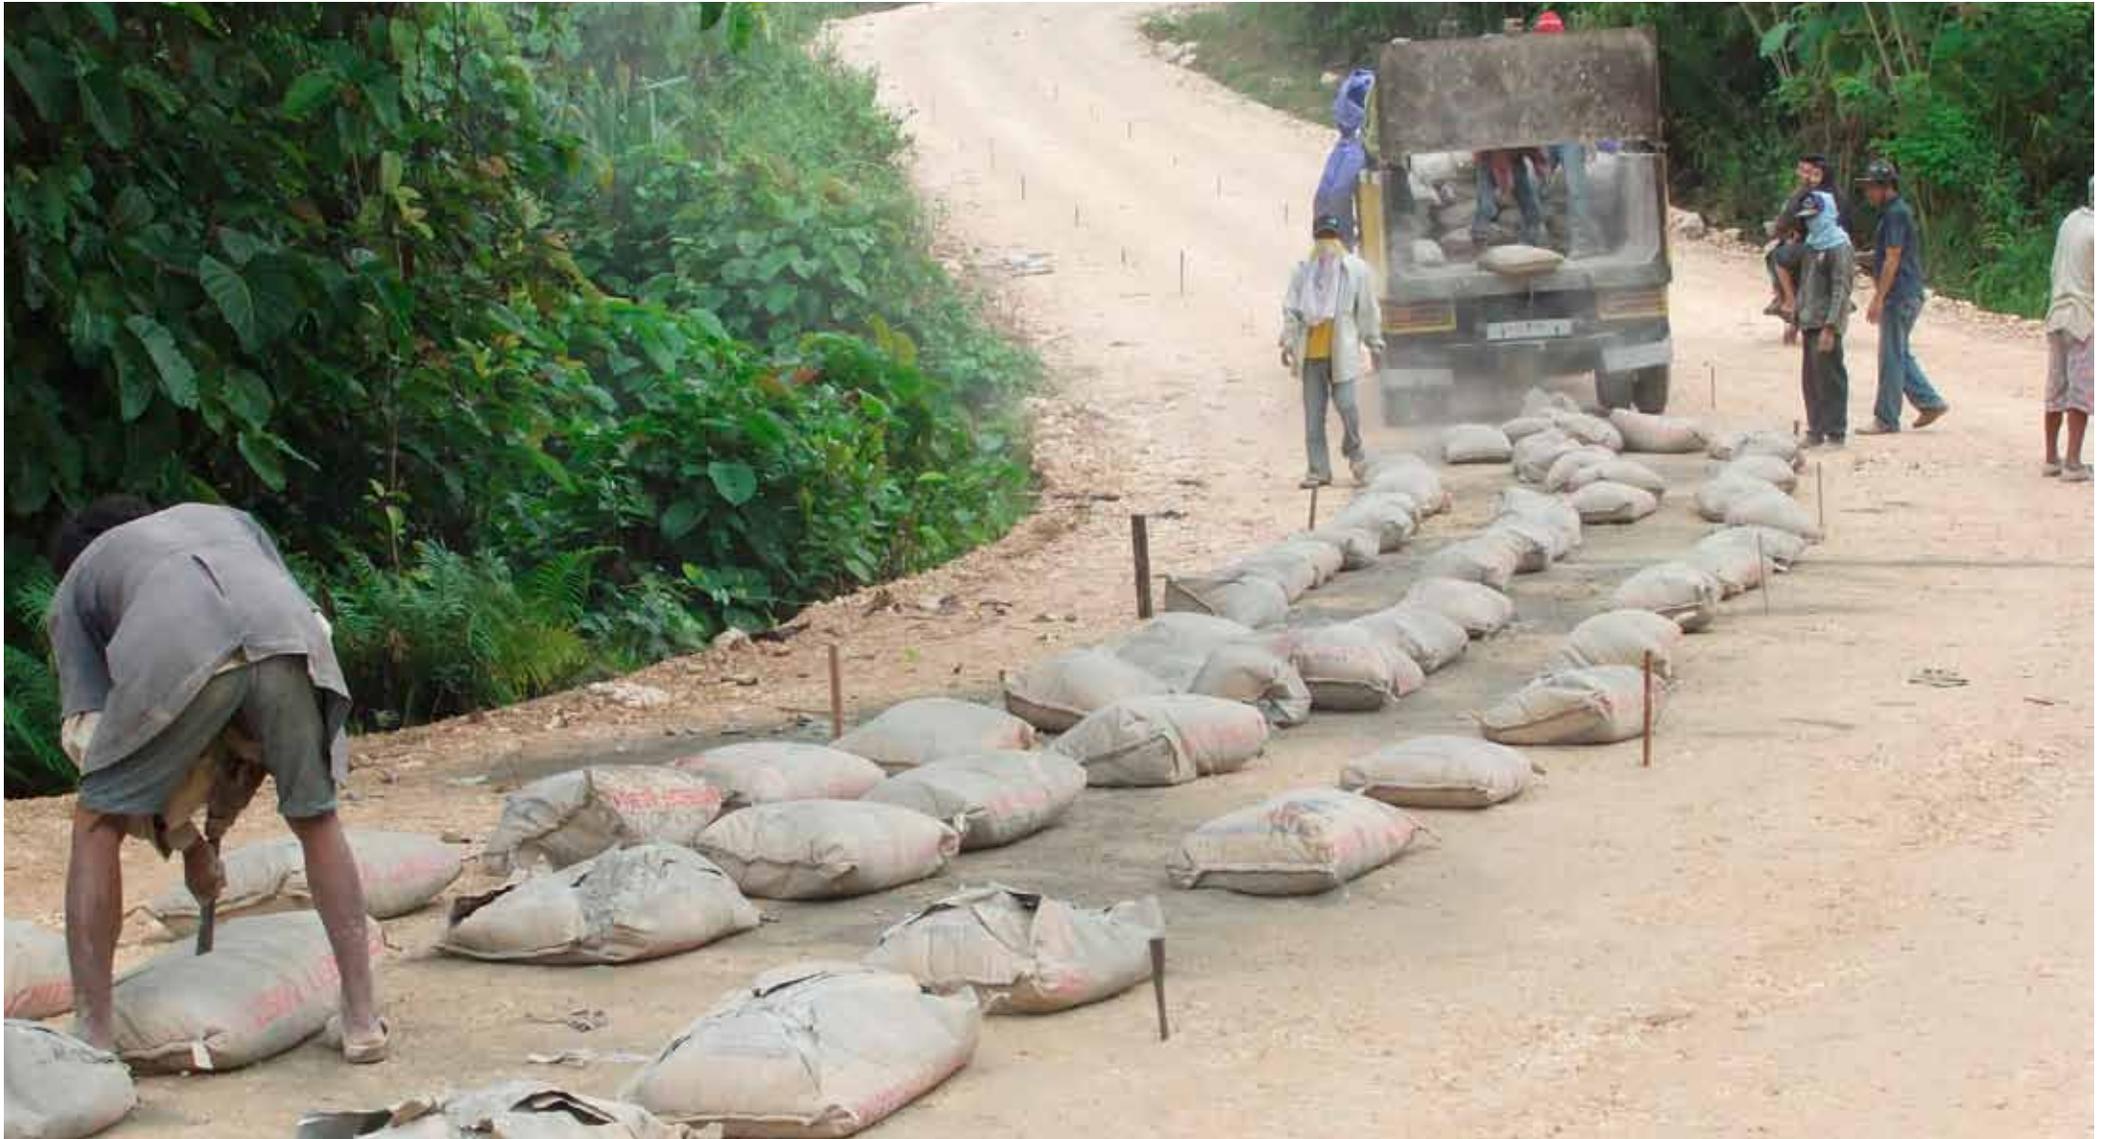
Verteilung der Zementsäcke

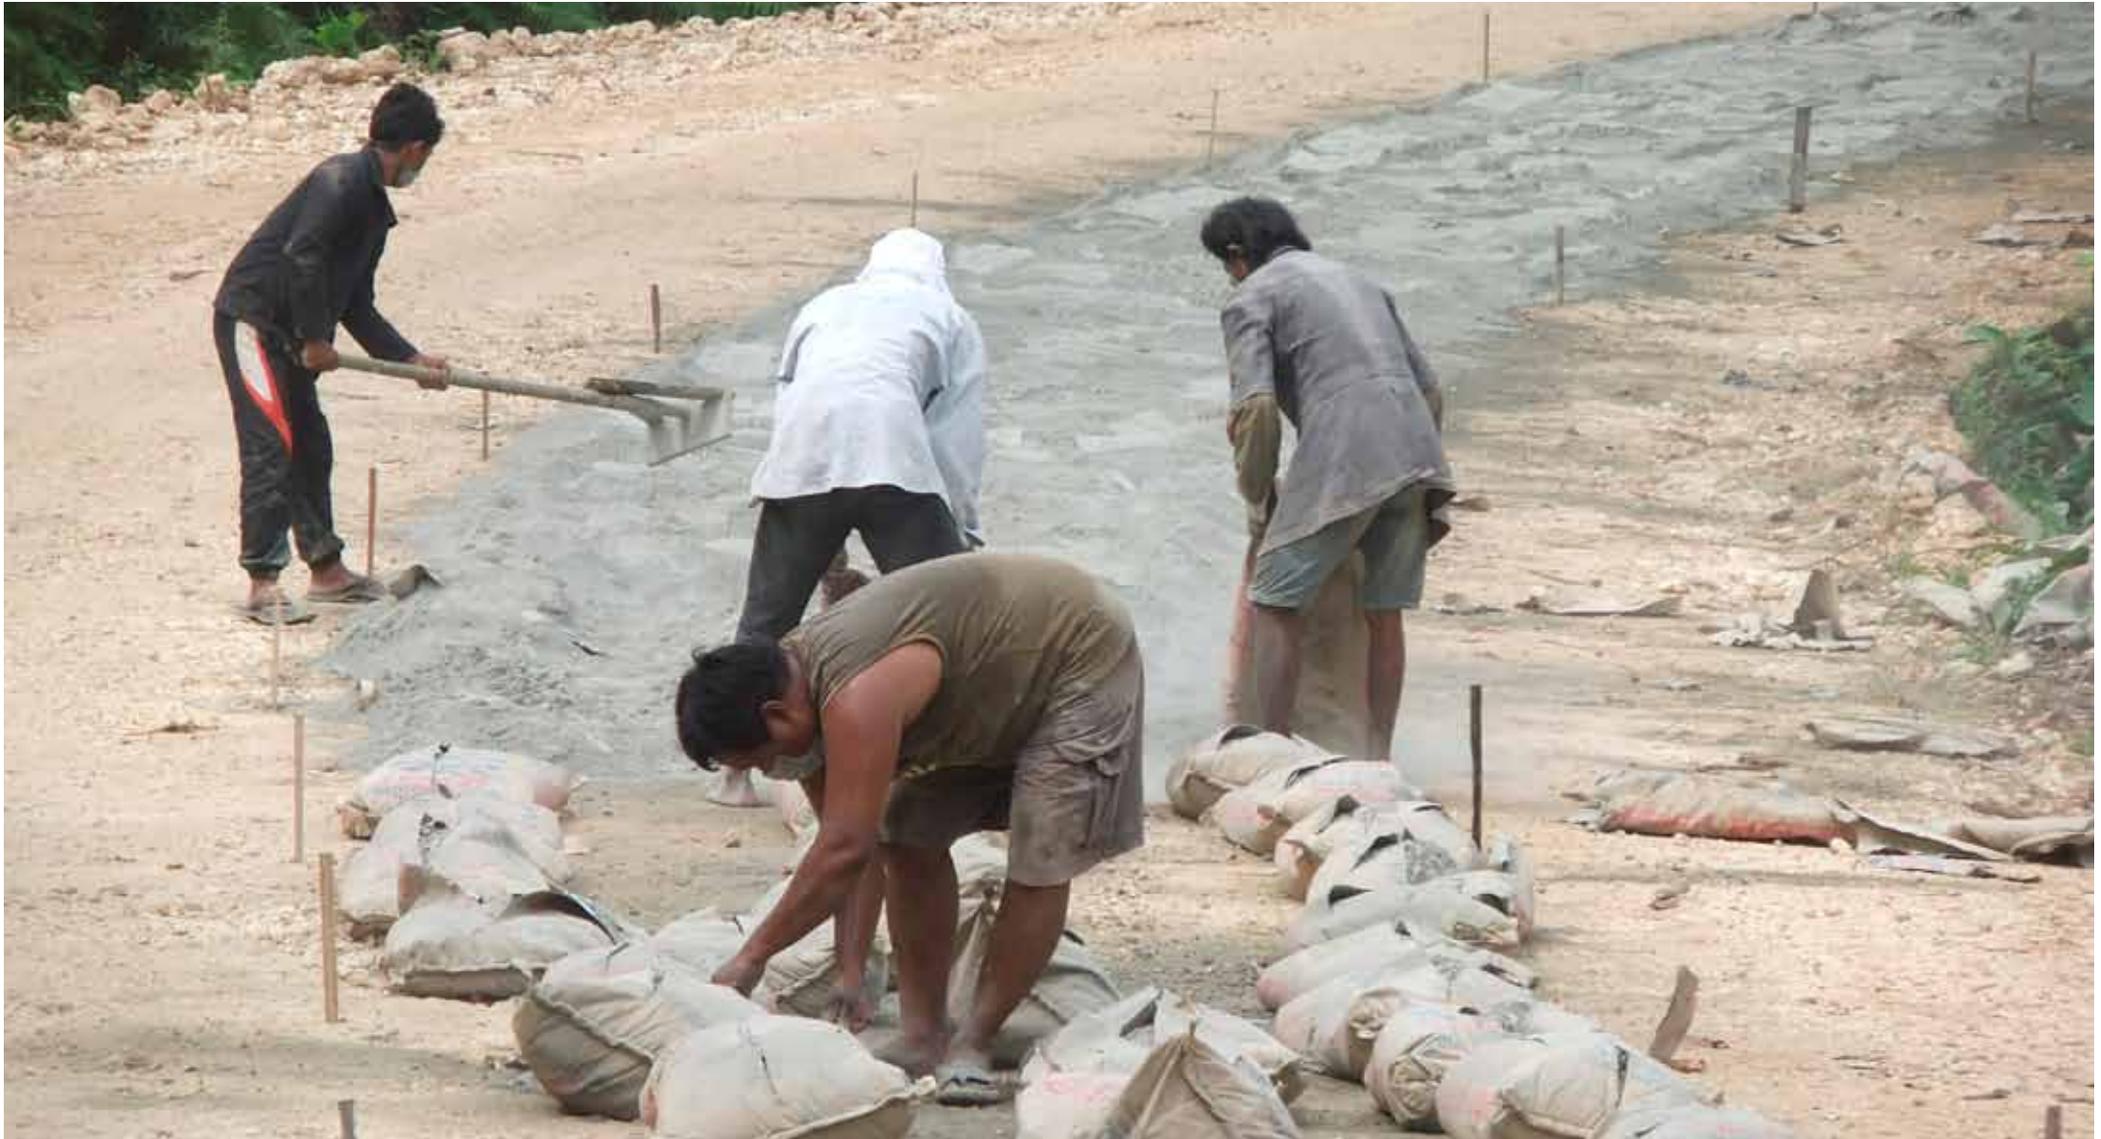
Manuelles Verteilen des Zements

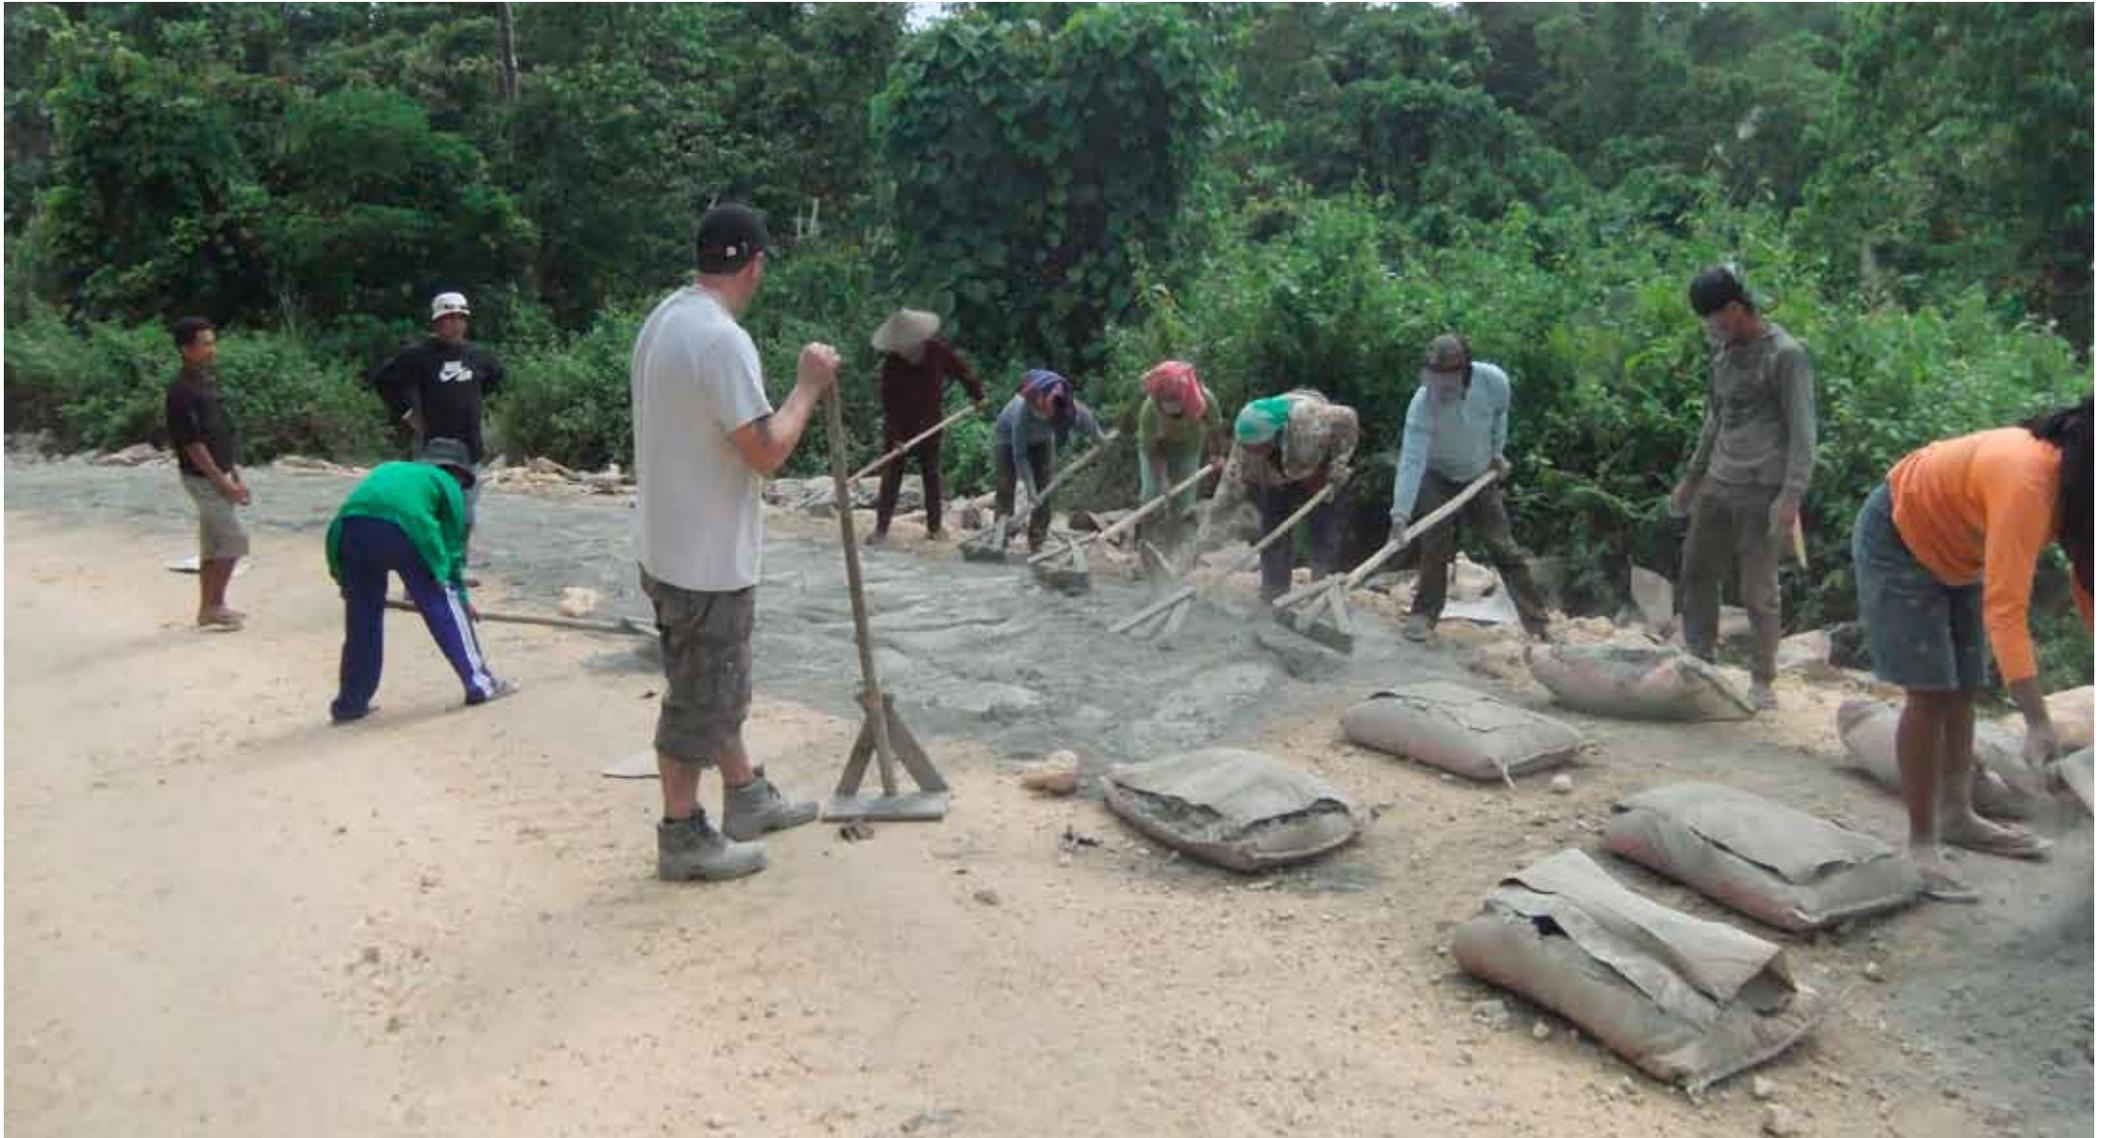
Manuelles Verteilen des Zements

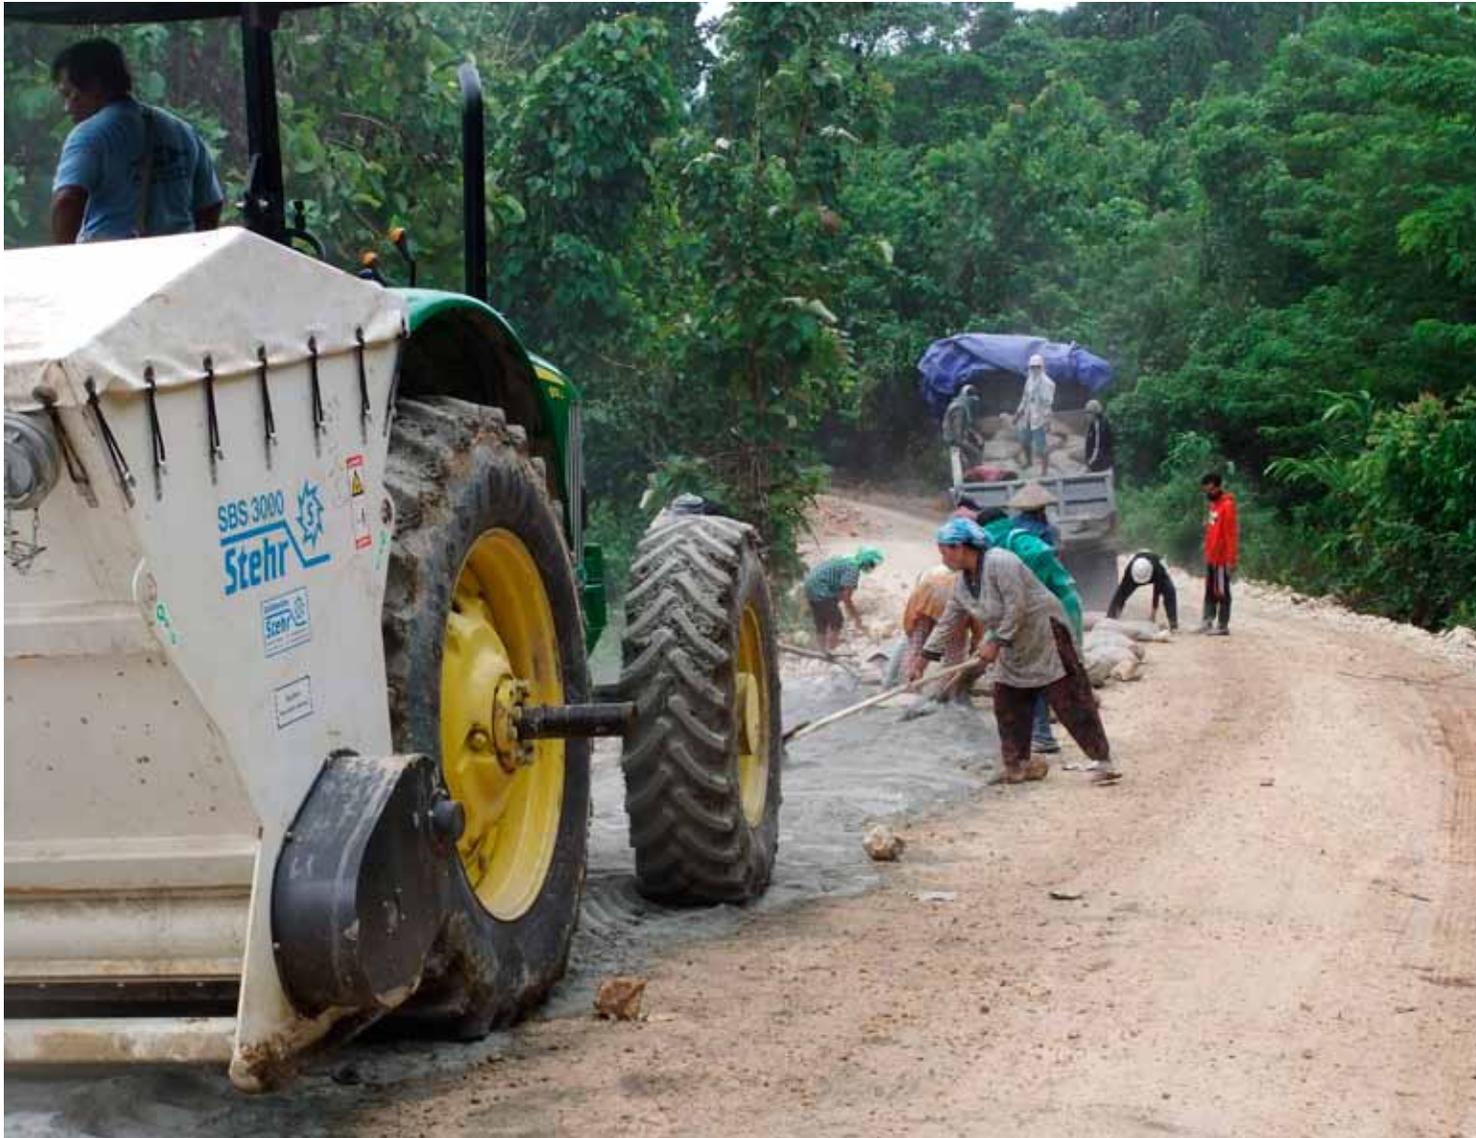
Ausstreuen von NovoCrete

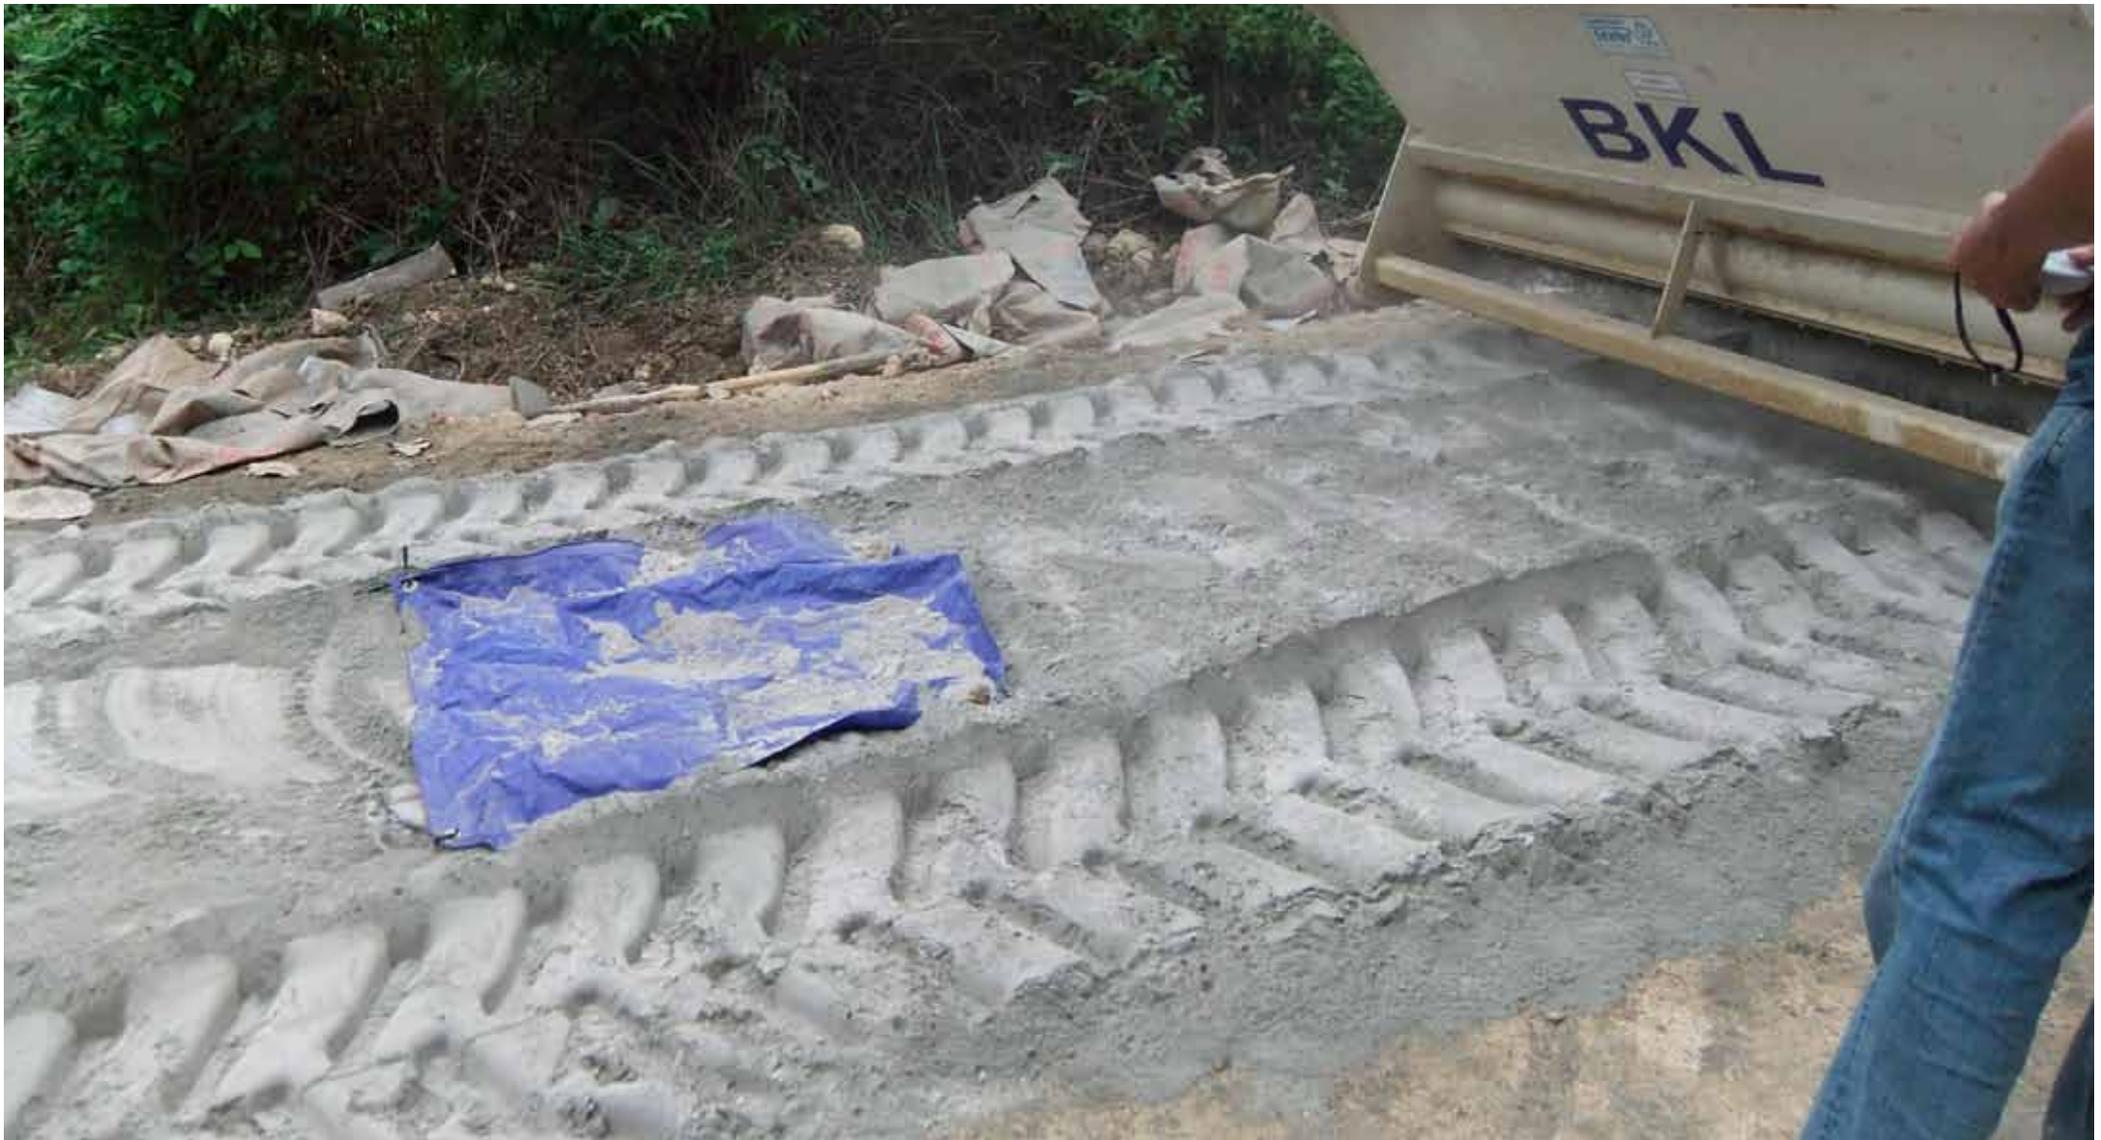
Überprüfung der gestreuten NovoCrete-Menge

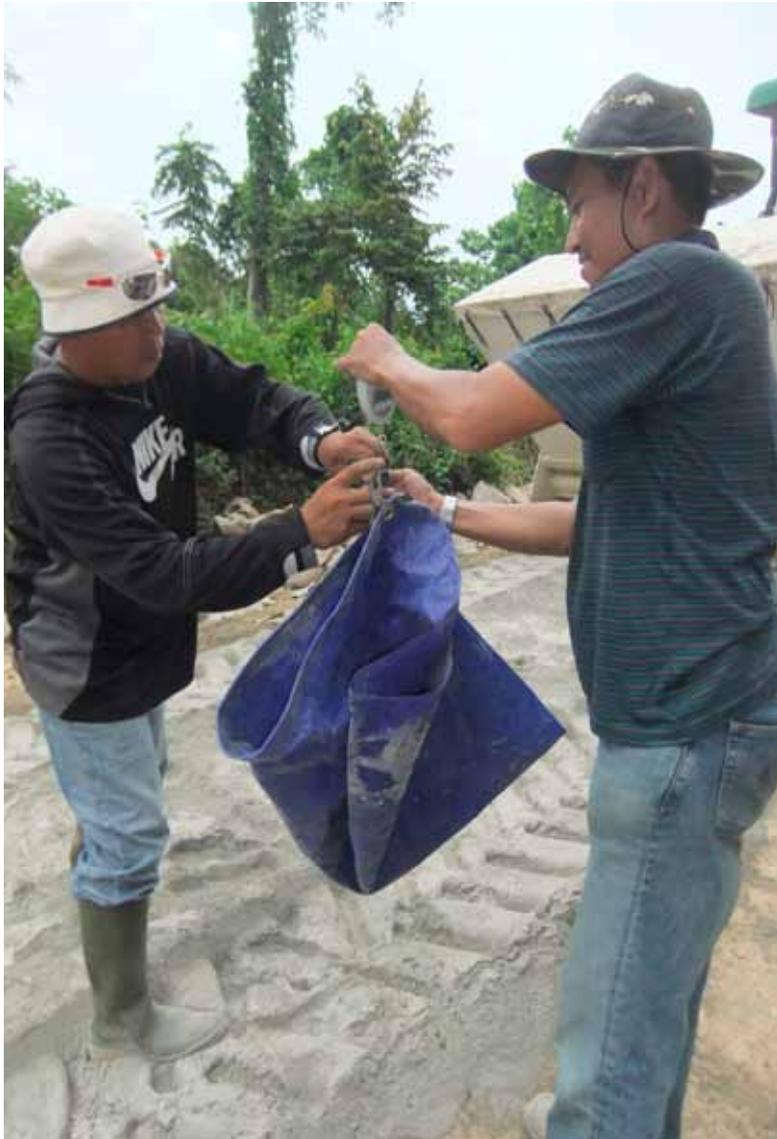
Überprüfung der gestreuten NovoCrete-Menge

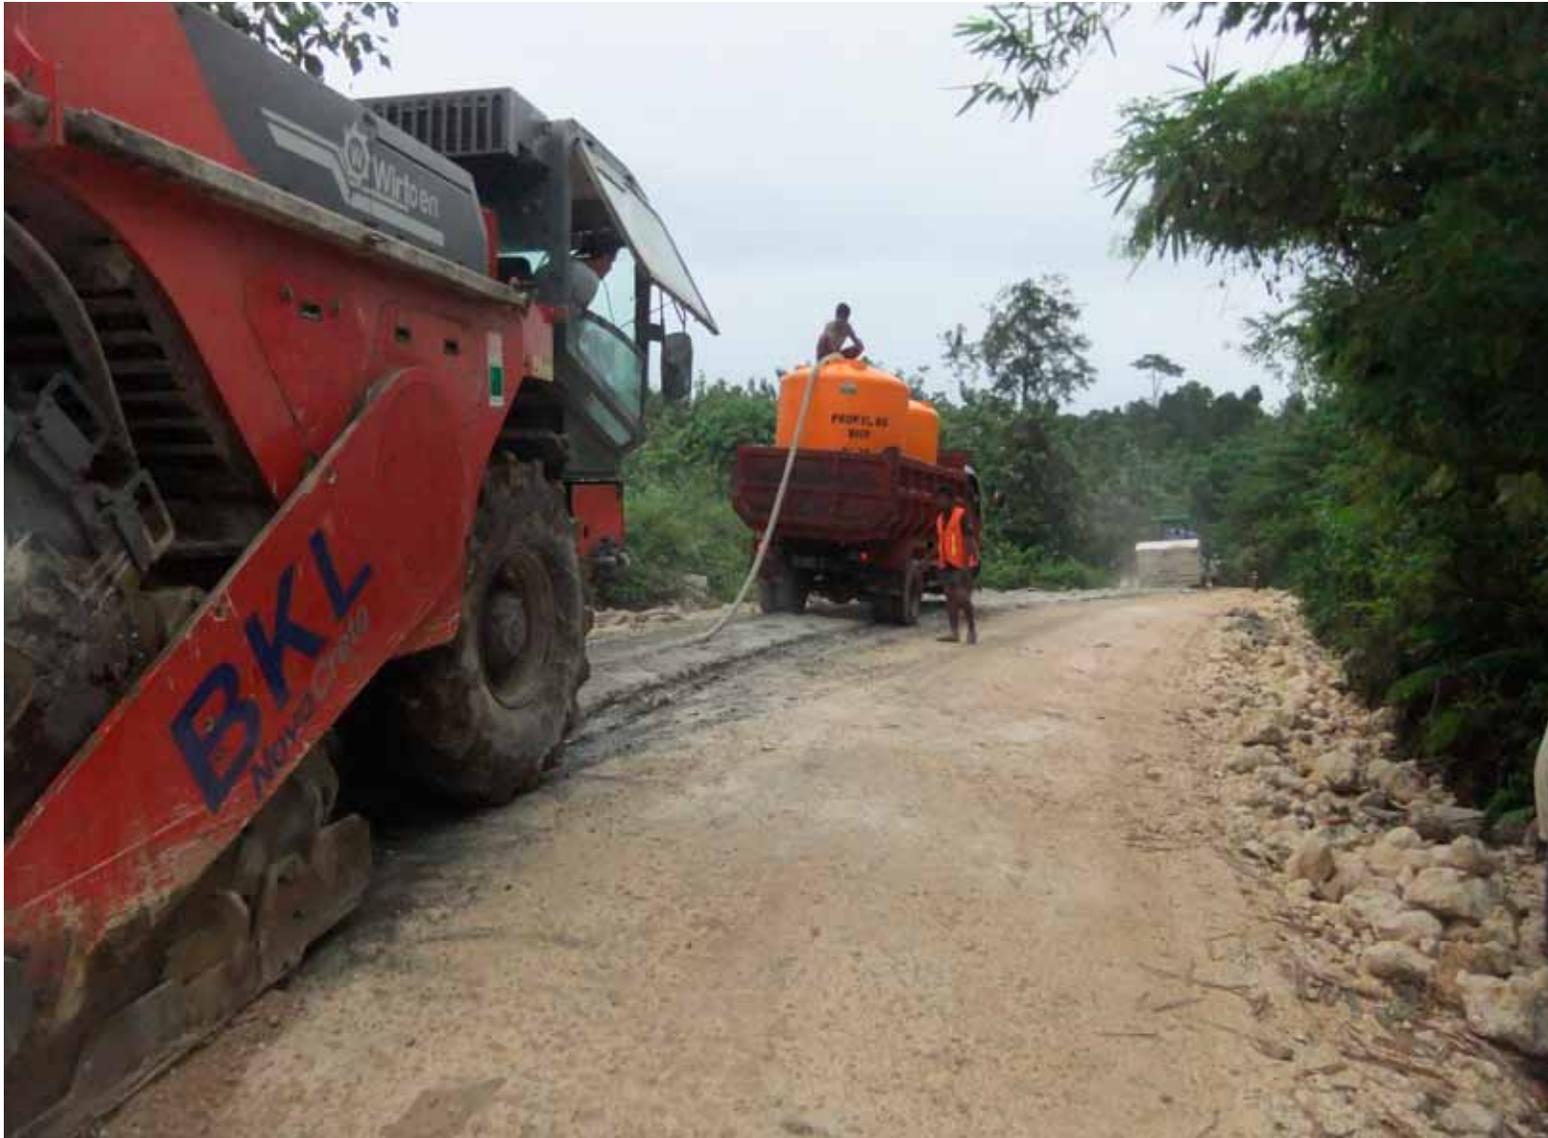
Fräsvorgang
