## Fotobericht

# Sanierung einer unbefestigten Verbindungsstraße zwischen Ereke und BauBau in der Region North Buton/Sulawesi unter Verwendung von NovoCrete®

- Ort: North Buton/Indonesien
- Ausführungszeitraum: März 2012
- Zeitbedarf: 10 Tage
- Zement: 190 kg/m<sup>3</sup> + 2 % NovoCrete
- Frästiefe: 30 cm

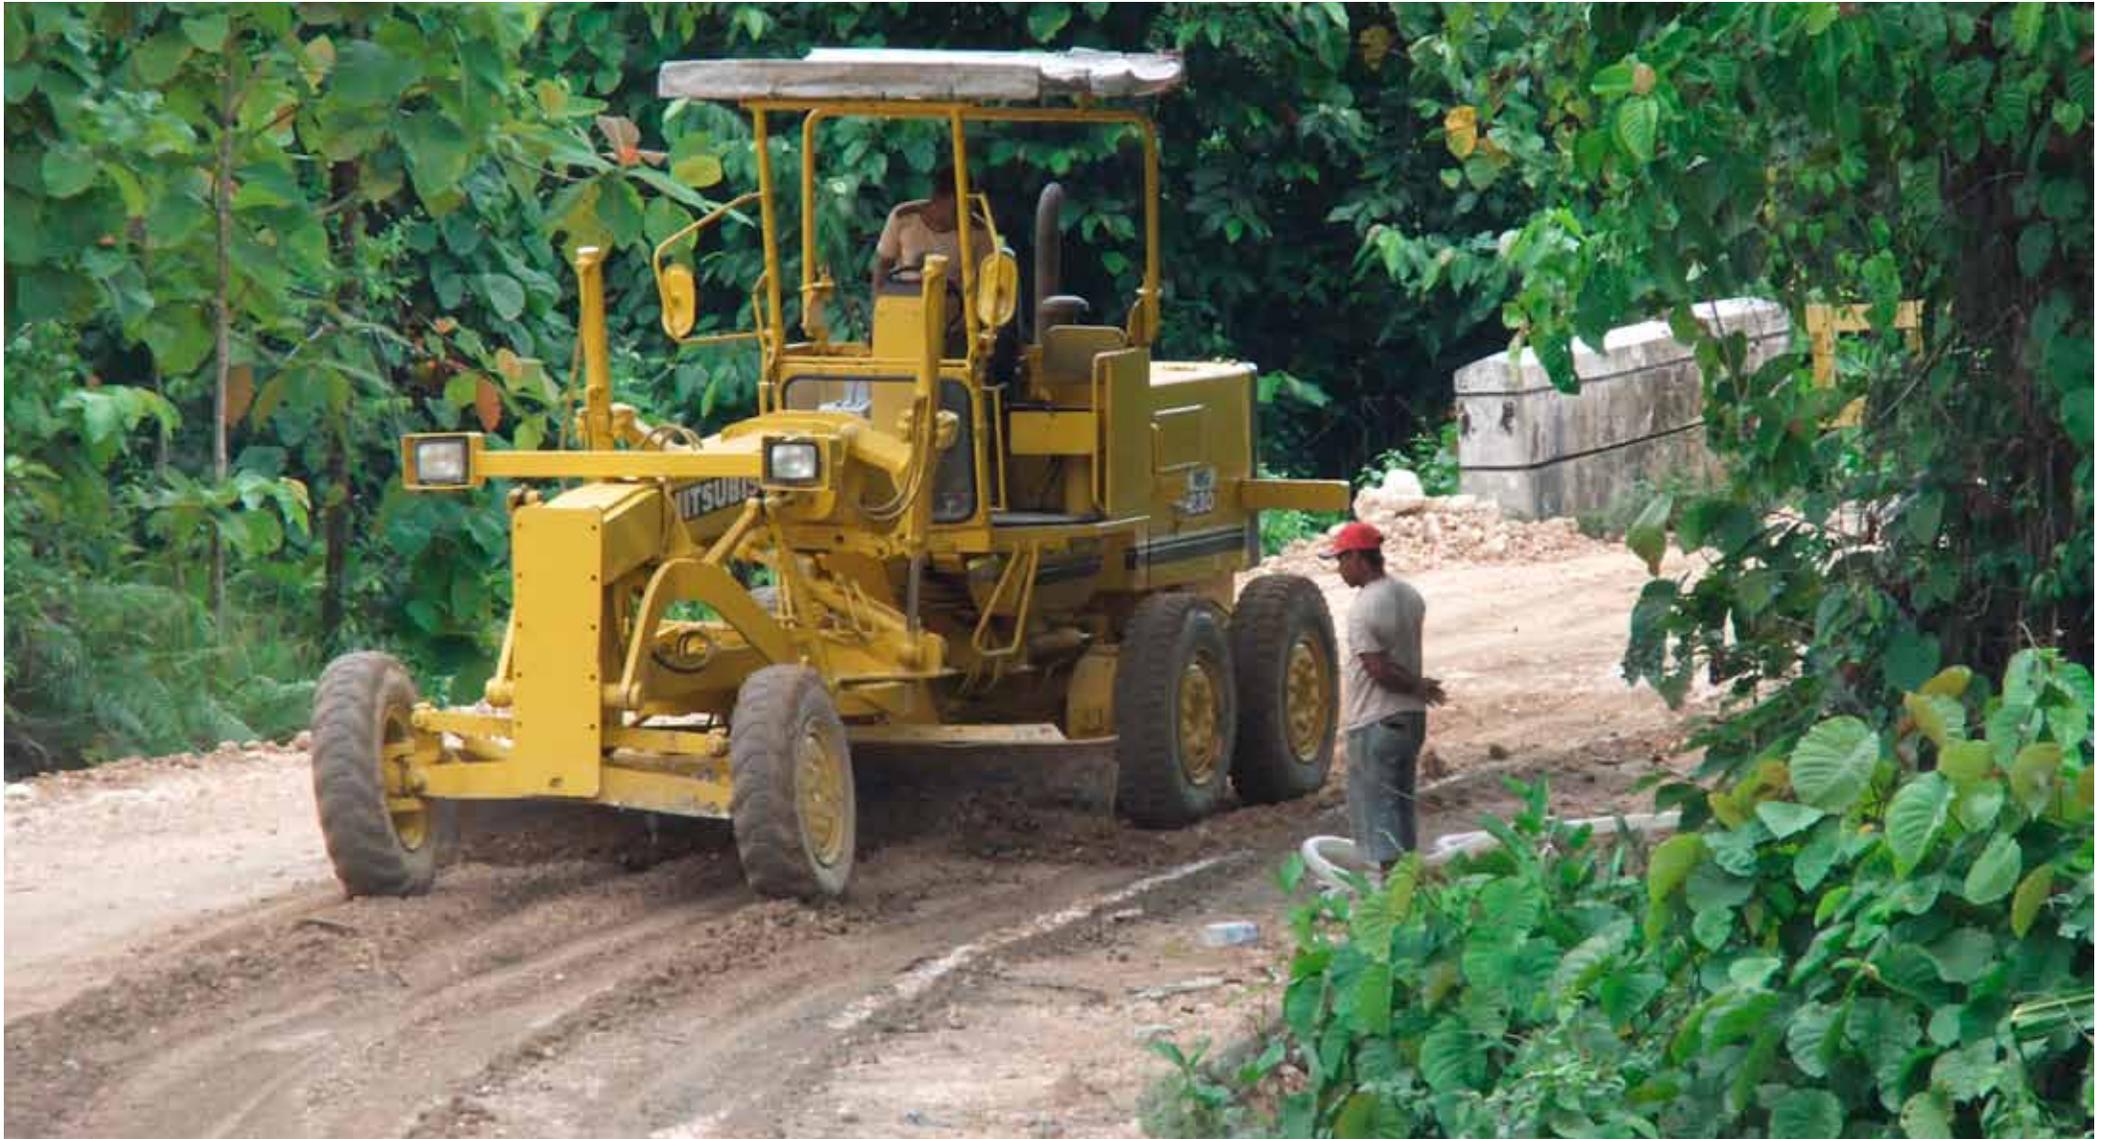
Levelling

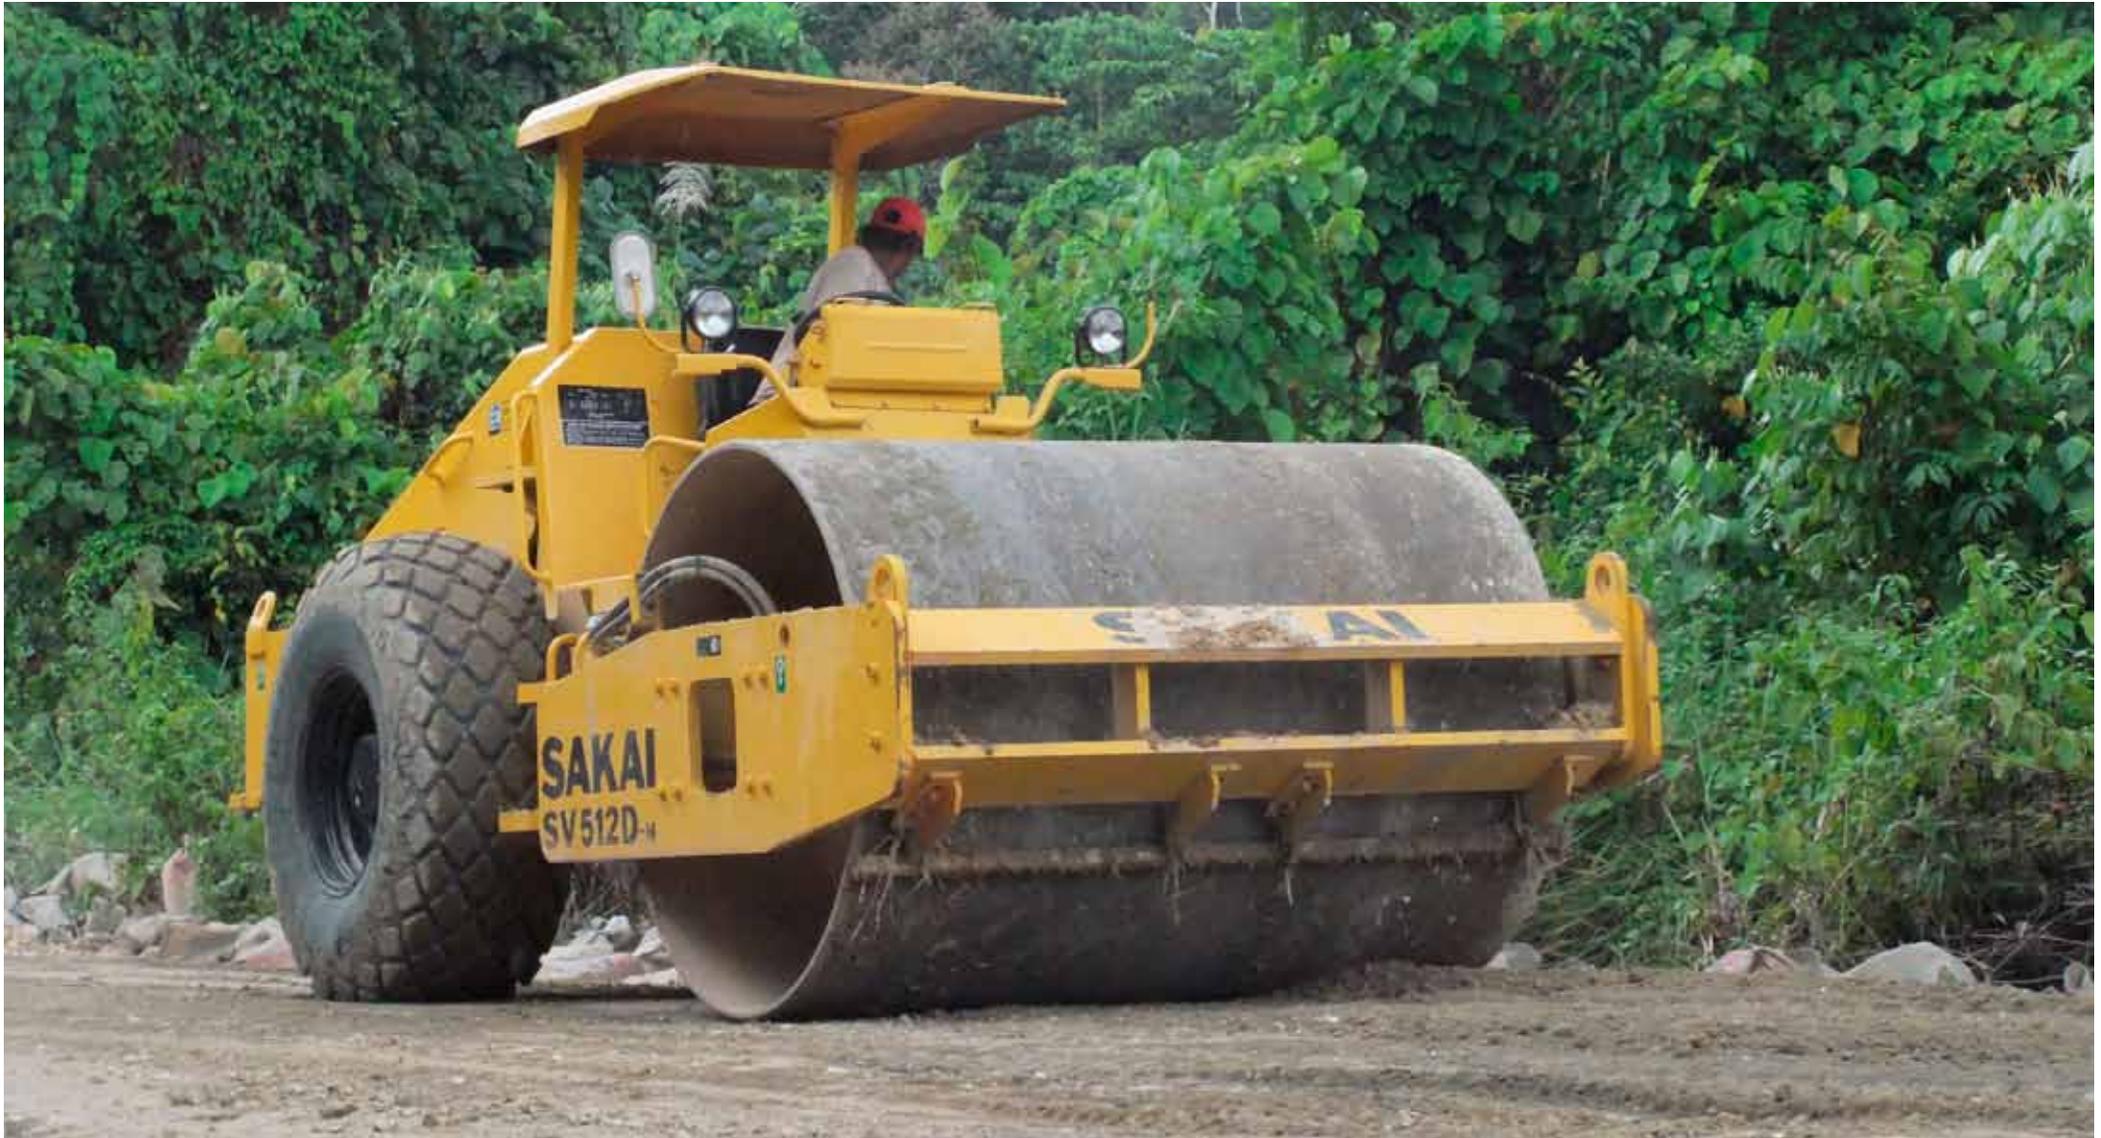
Verdichten

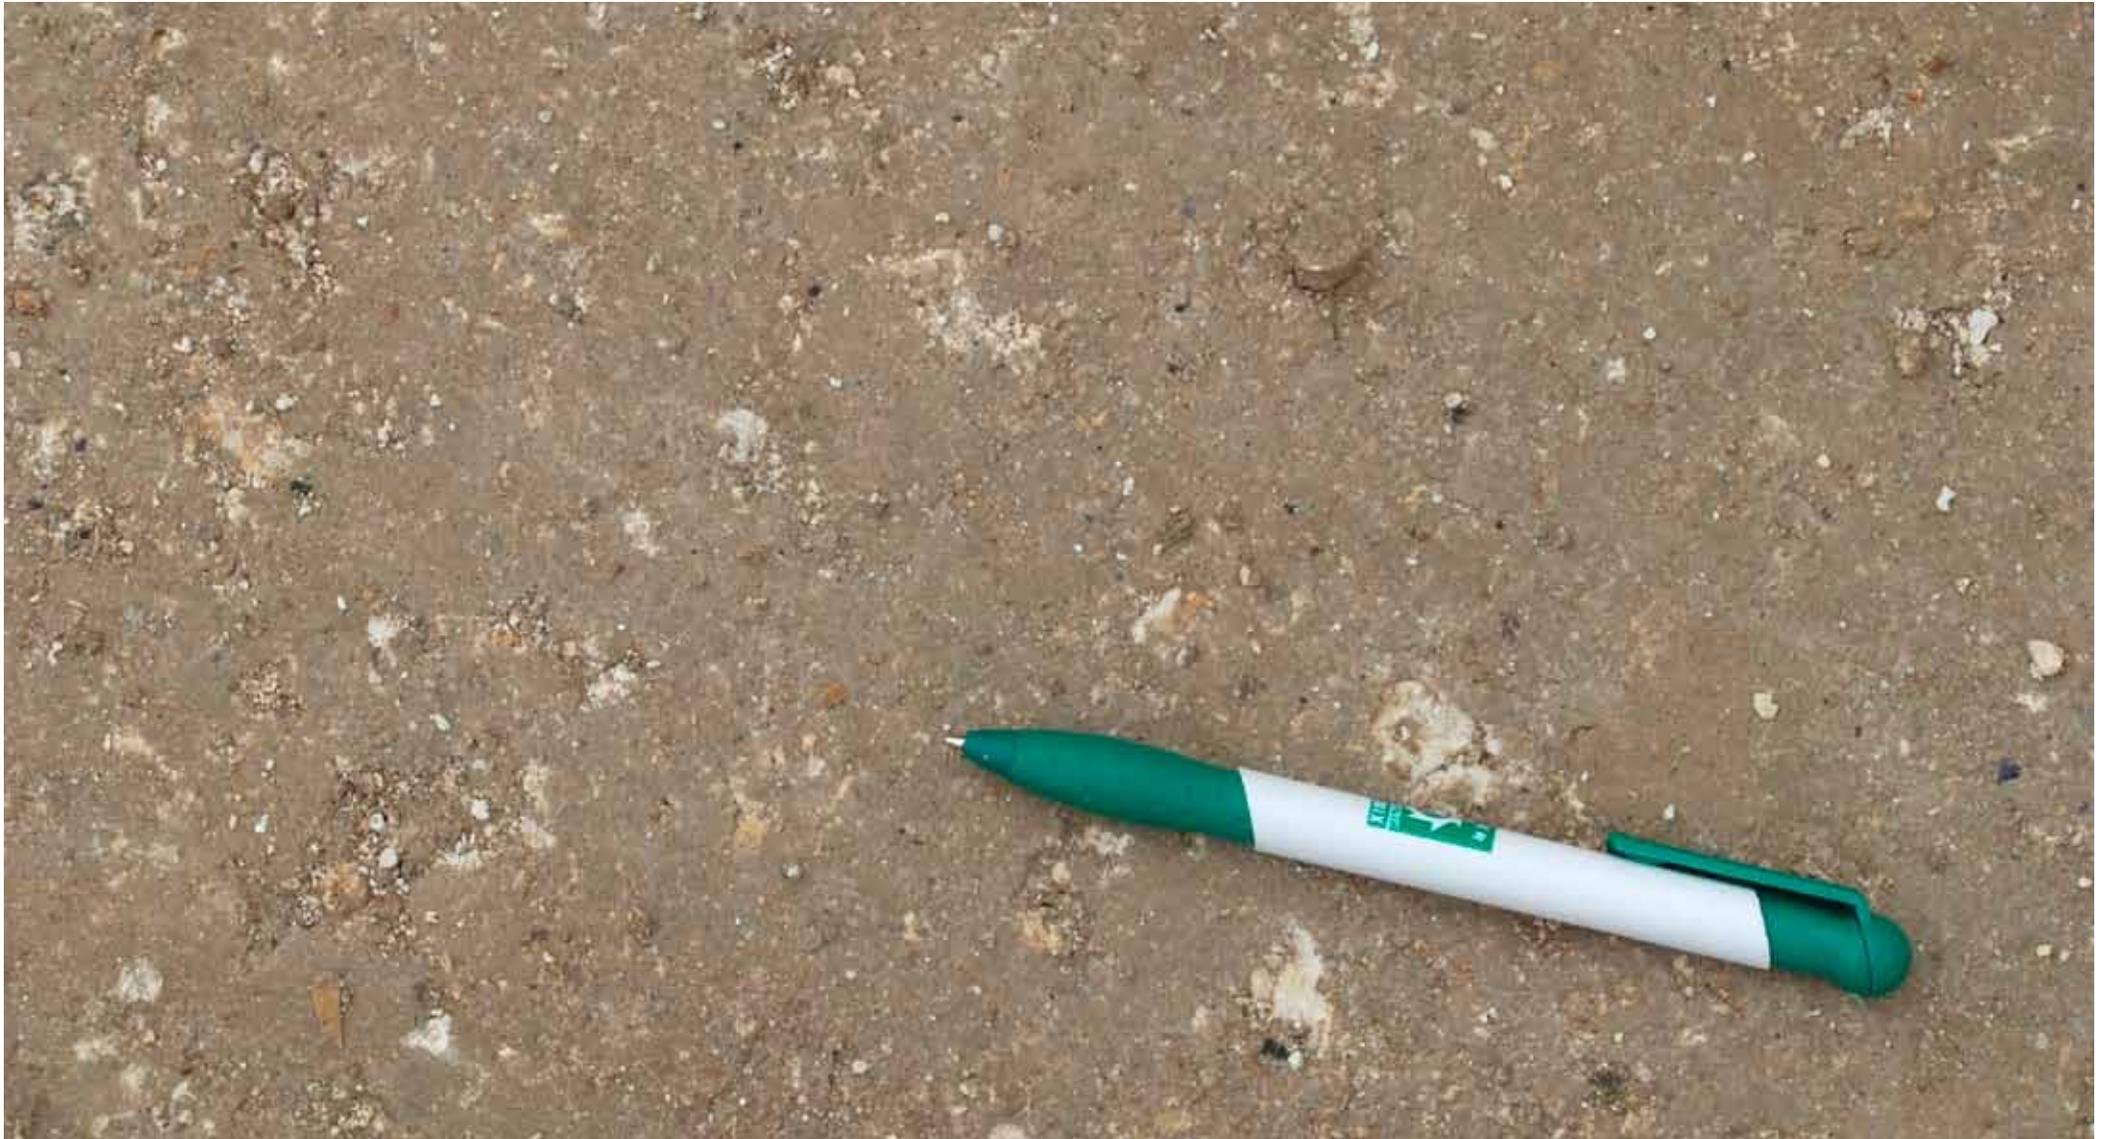
Oberfläche der fertigen Fläche

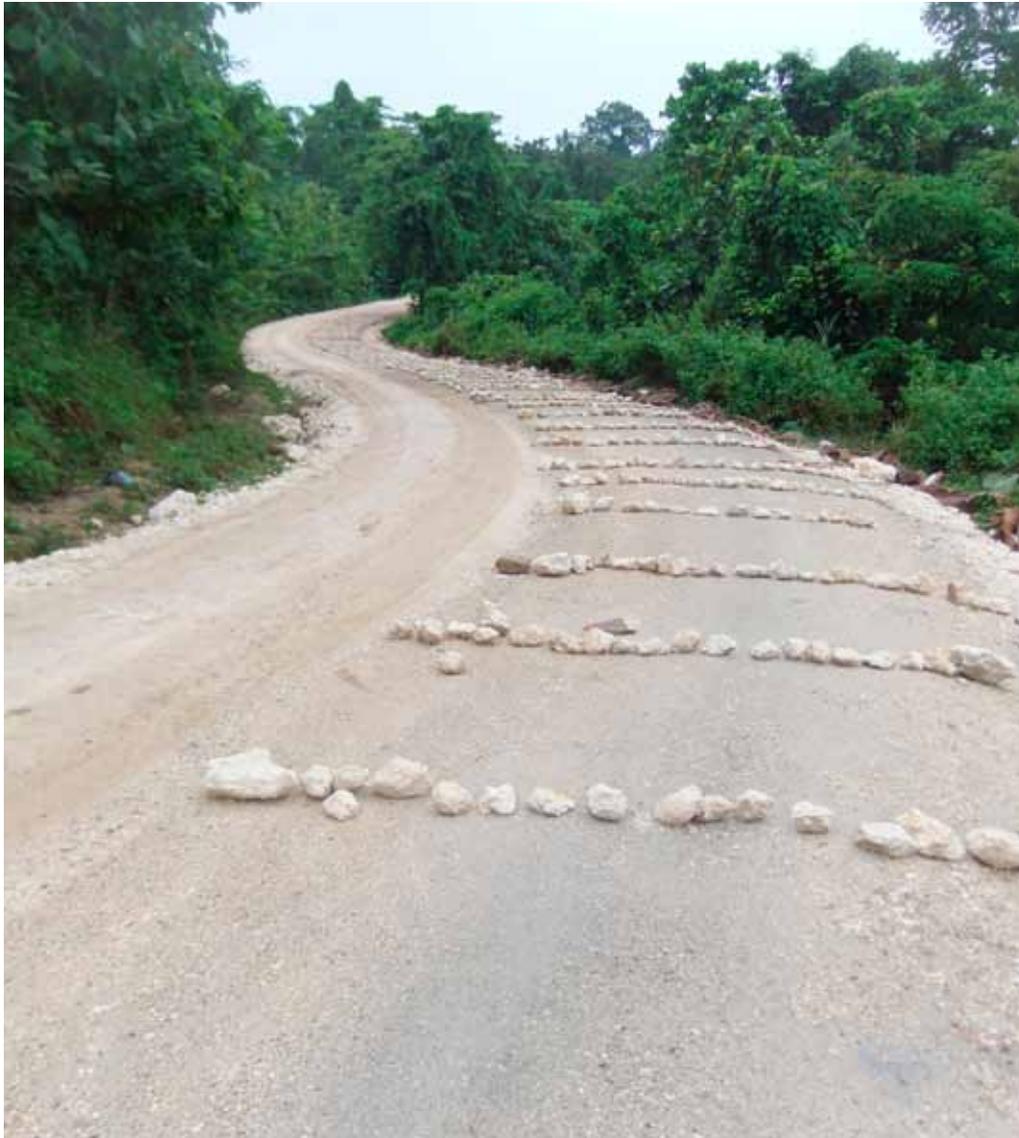
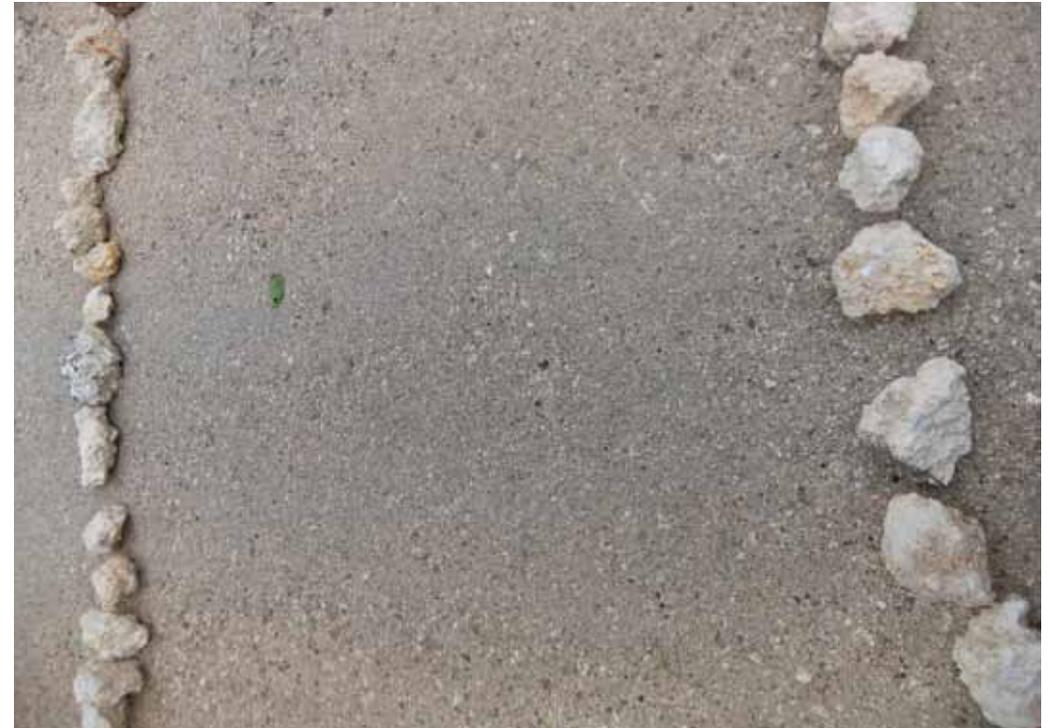
Die fertigen Flächen werden für den Verkehr gesperrt

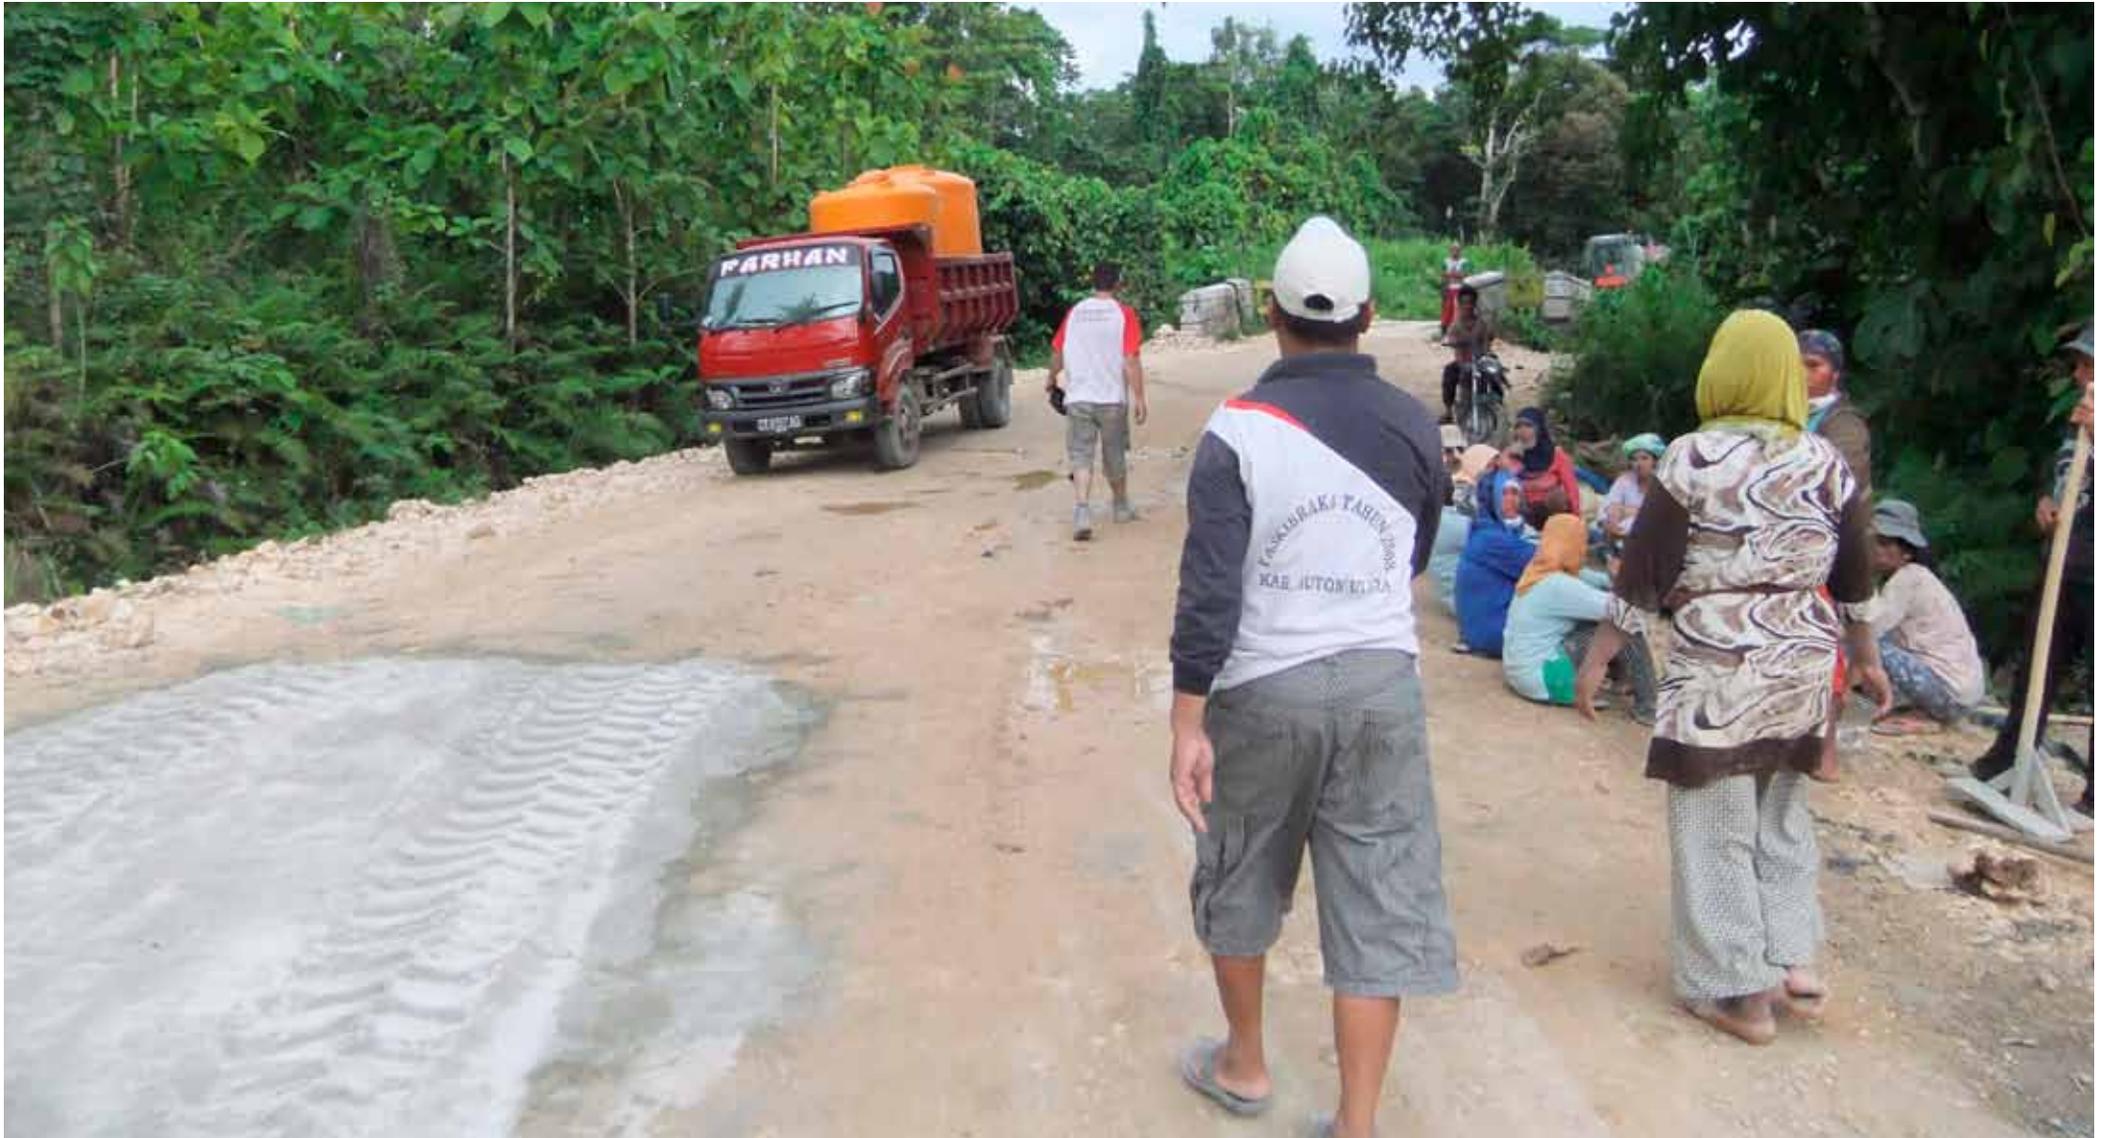
Verteilen des Zements

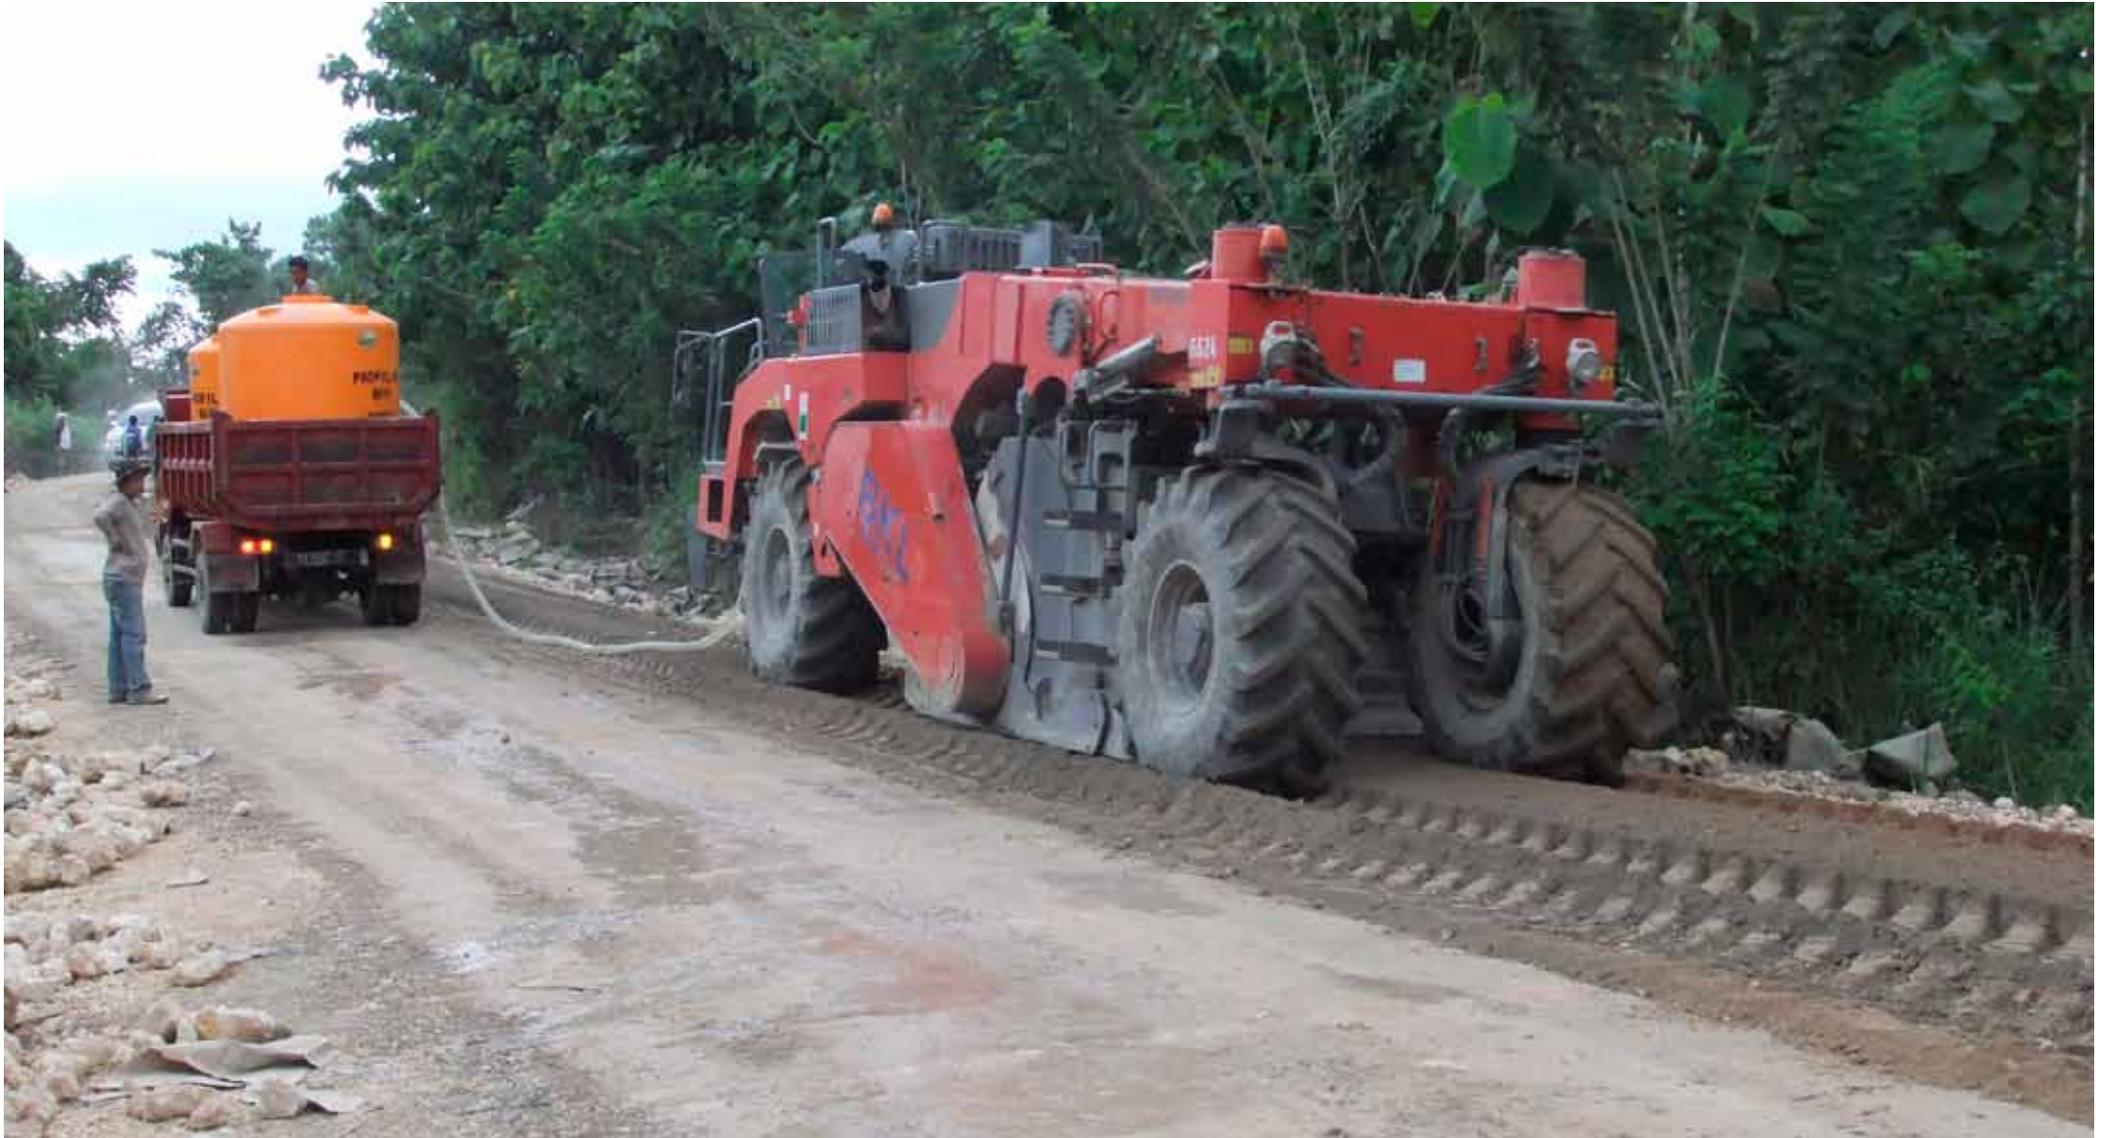
Fräsvorgang

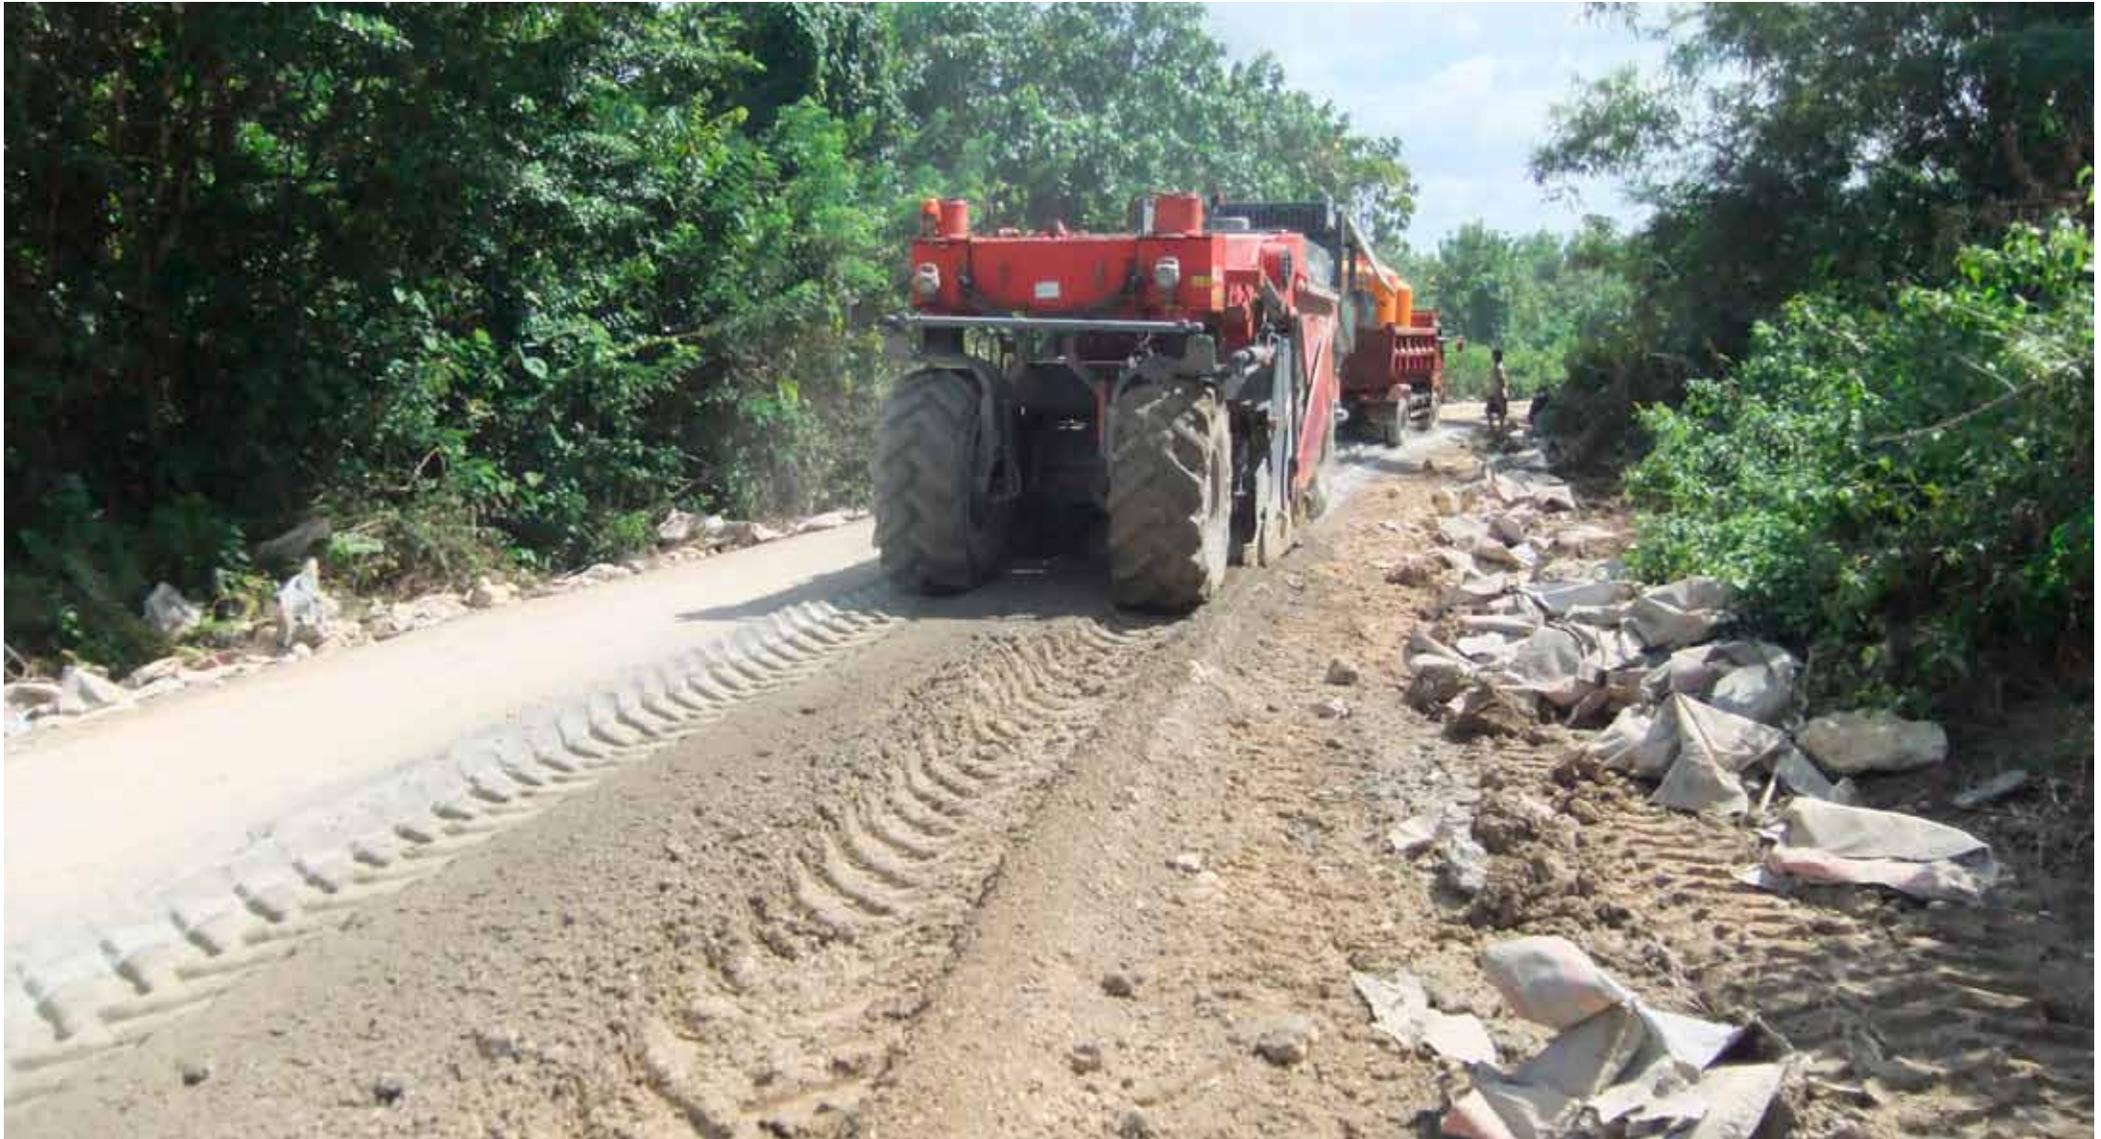
Fräsvorgang

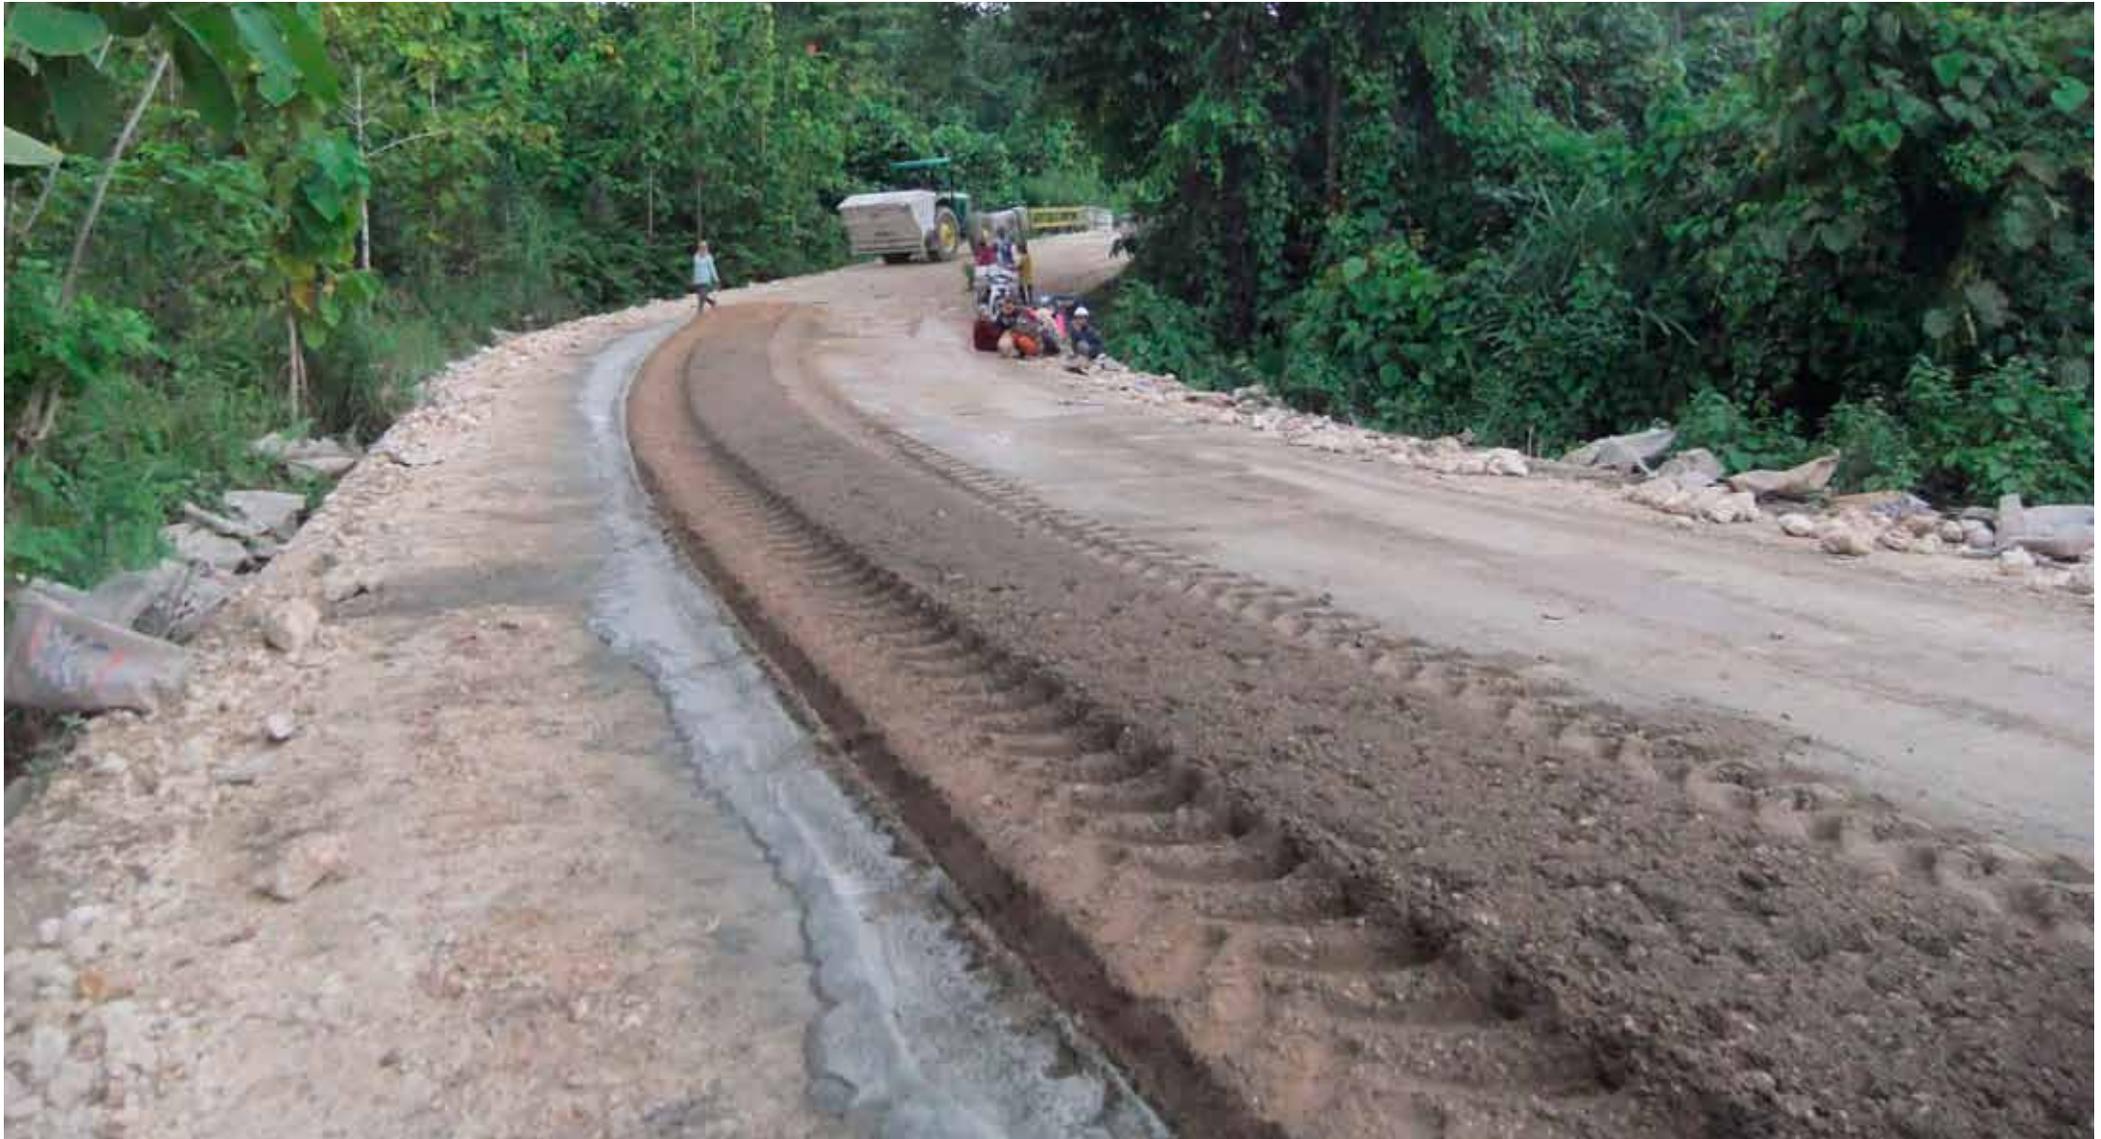
Situation nach dem Fräsvorgang

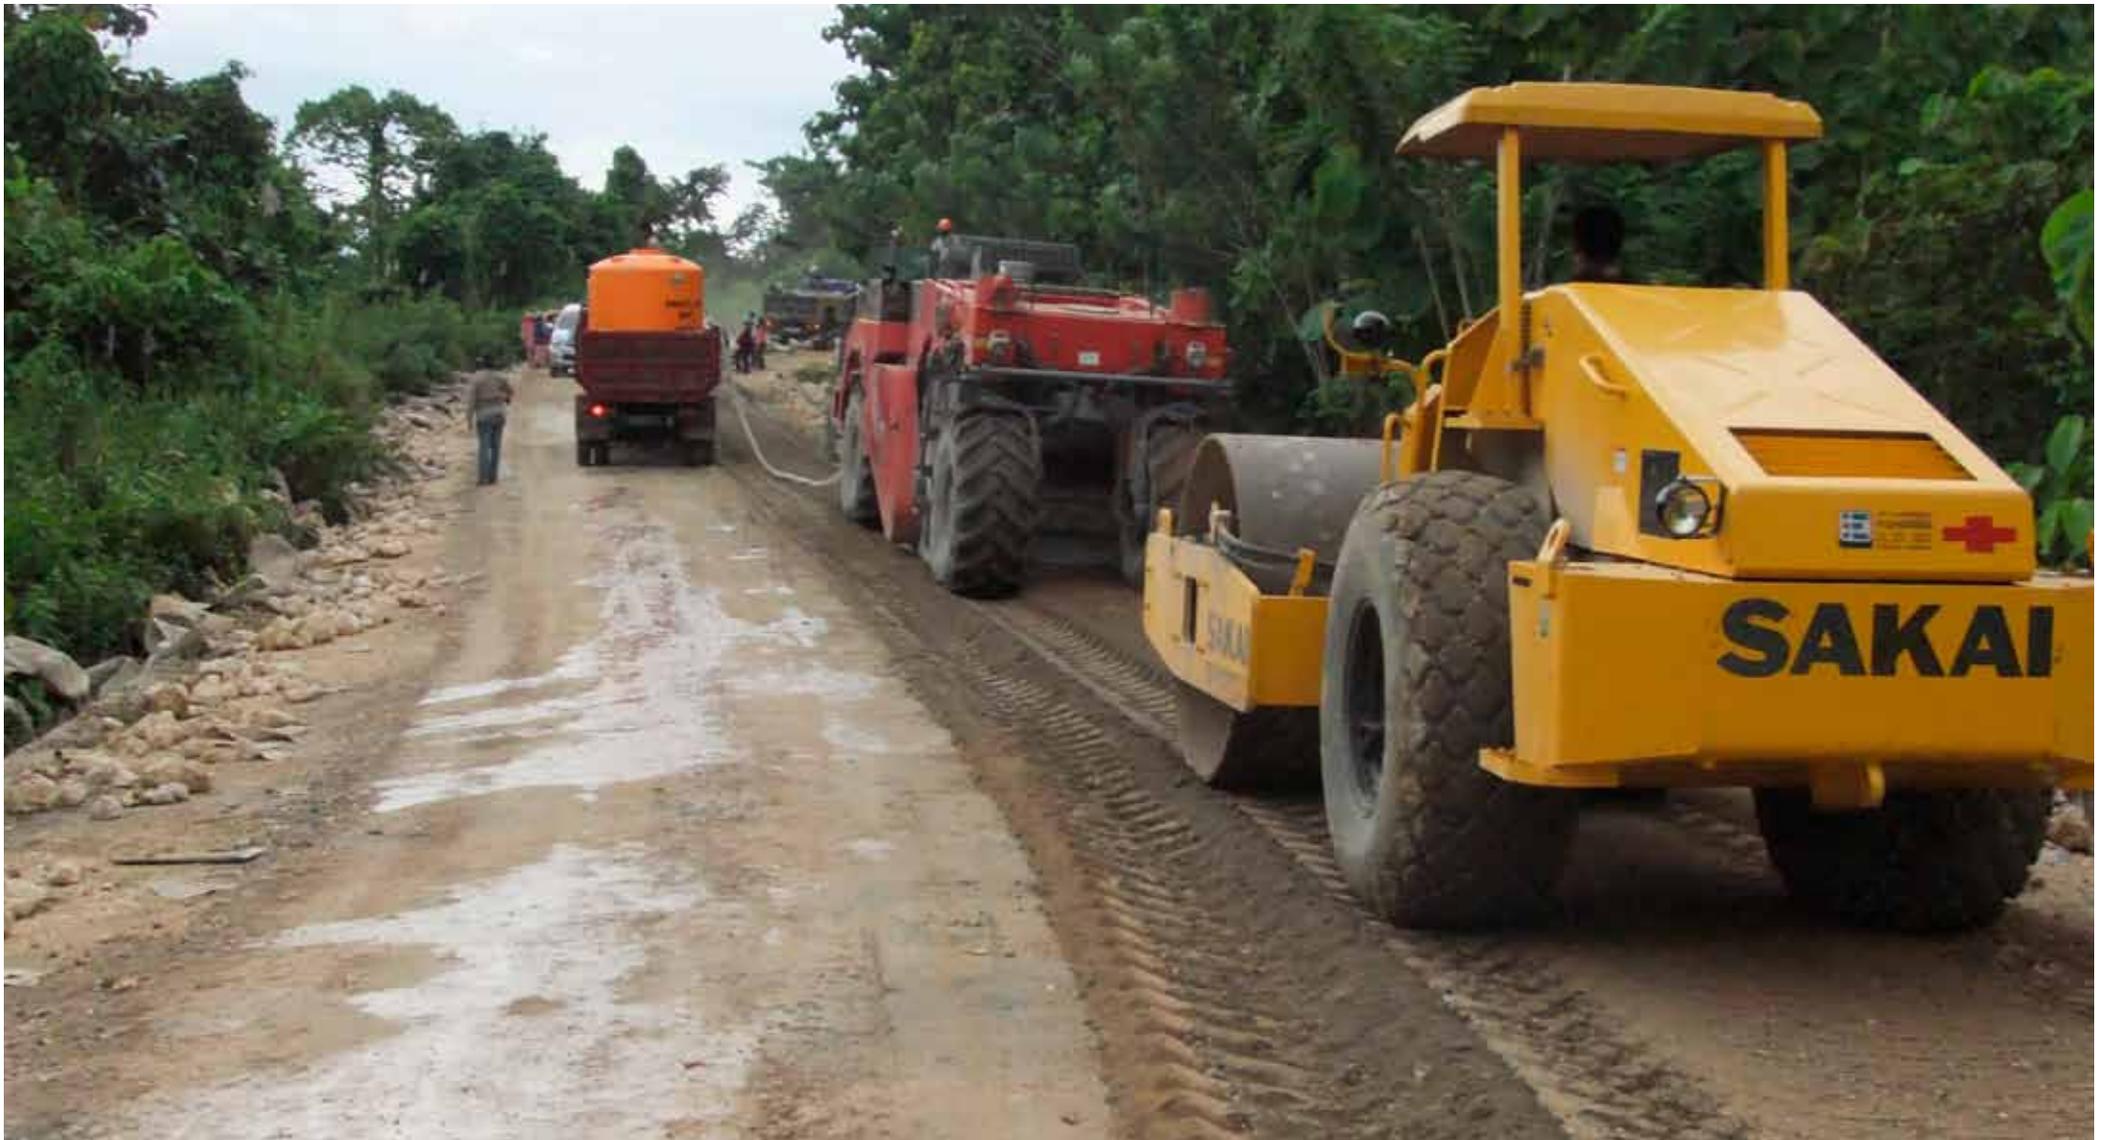
Verdichten
