## Fotobericht

# Sanierung einer unbefestigten Verbindungsstraße zwischen Ereke und BauBau in der Region North Buton/Sulawesi unter Verwendung von NovoCrete®

- Ort: North Buton/Indonesien
- Ausführungszeitraum: März 2012
- Zeitbedarf: 10 Tage
- Zement: 190 kg/m<sup>3</sup> + 2 % NovoCrete
- Frästiefe: 30 cm

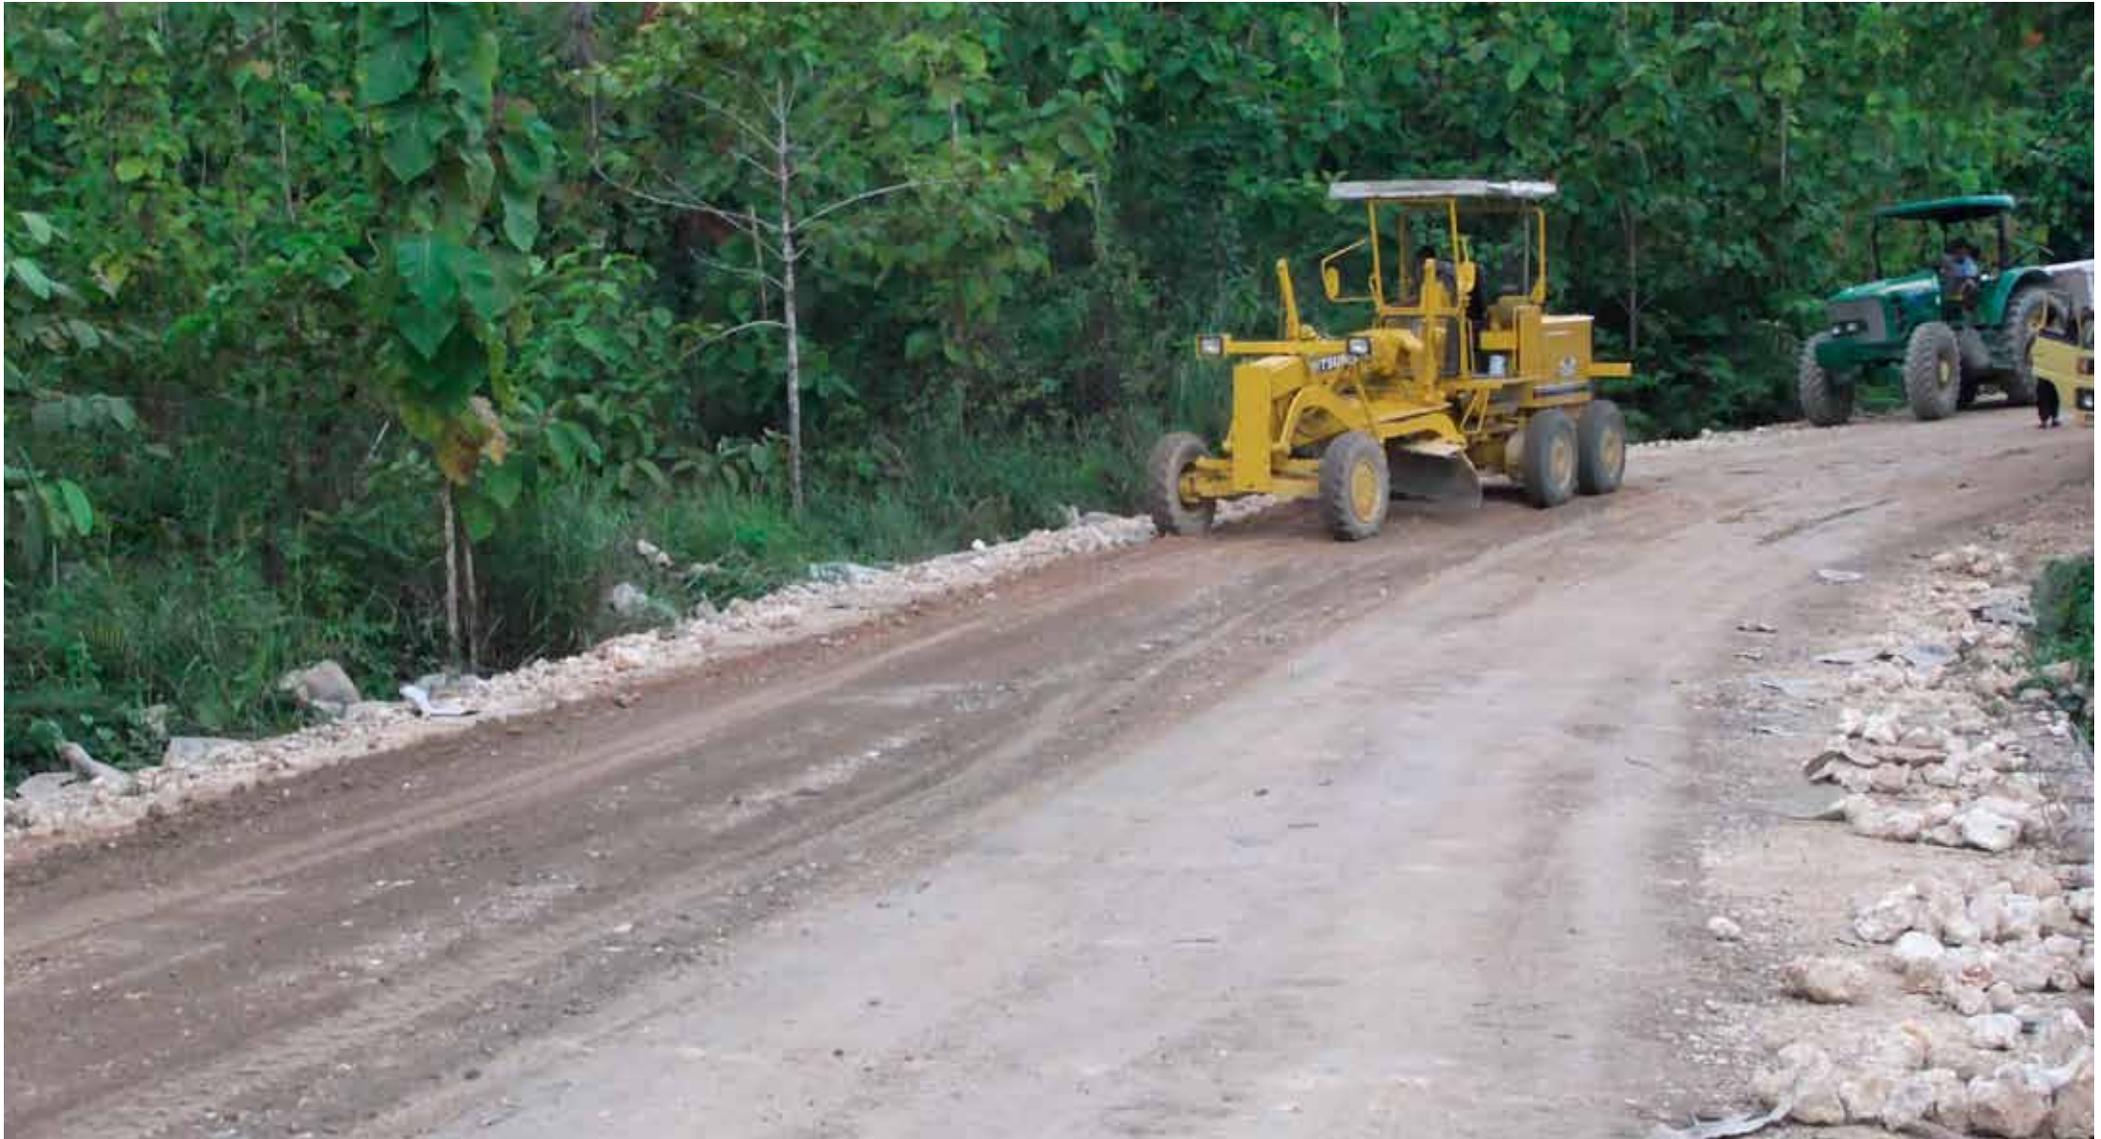
Levelling

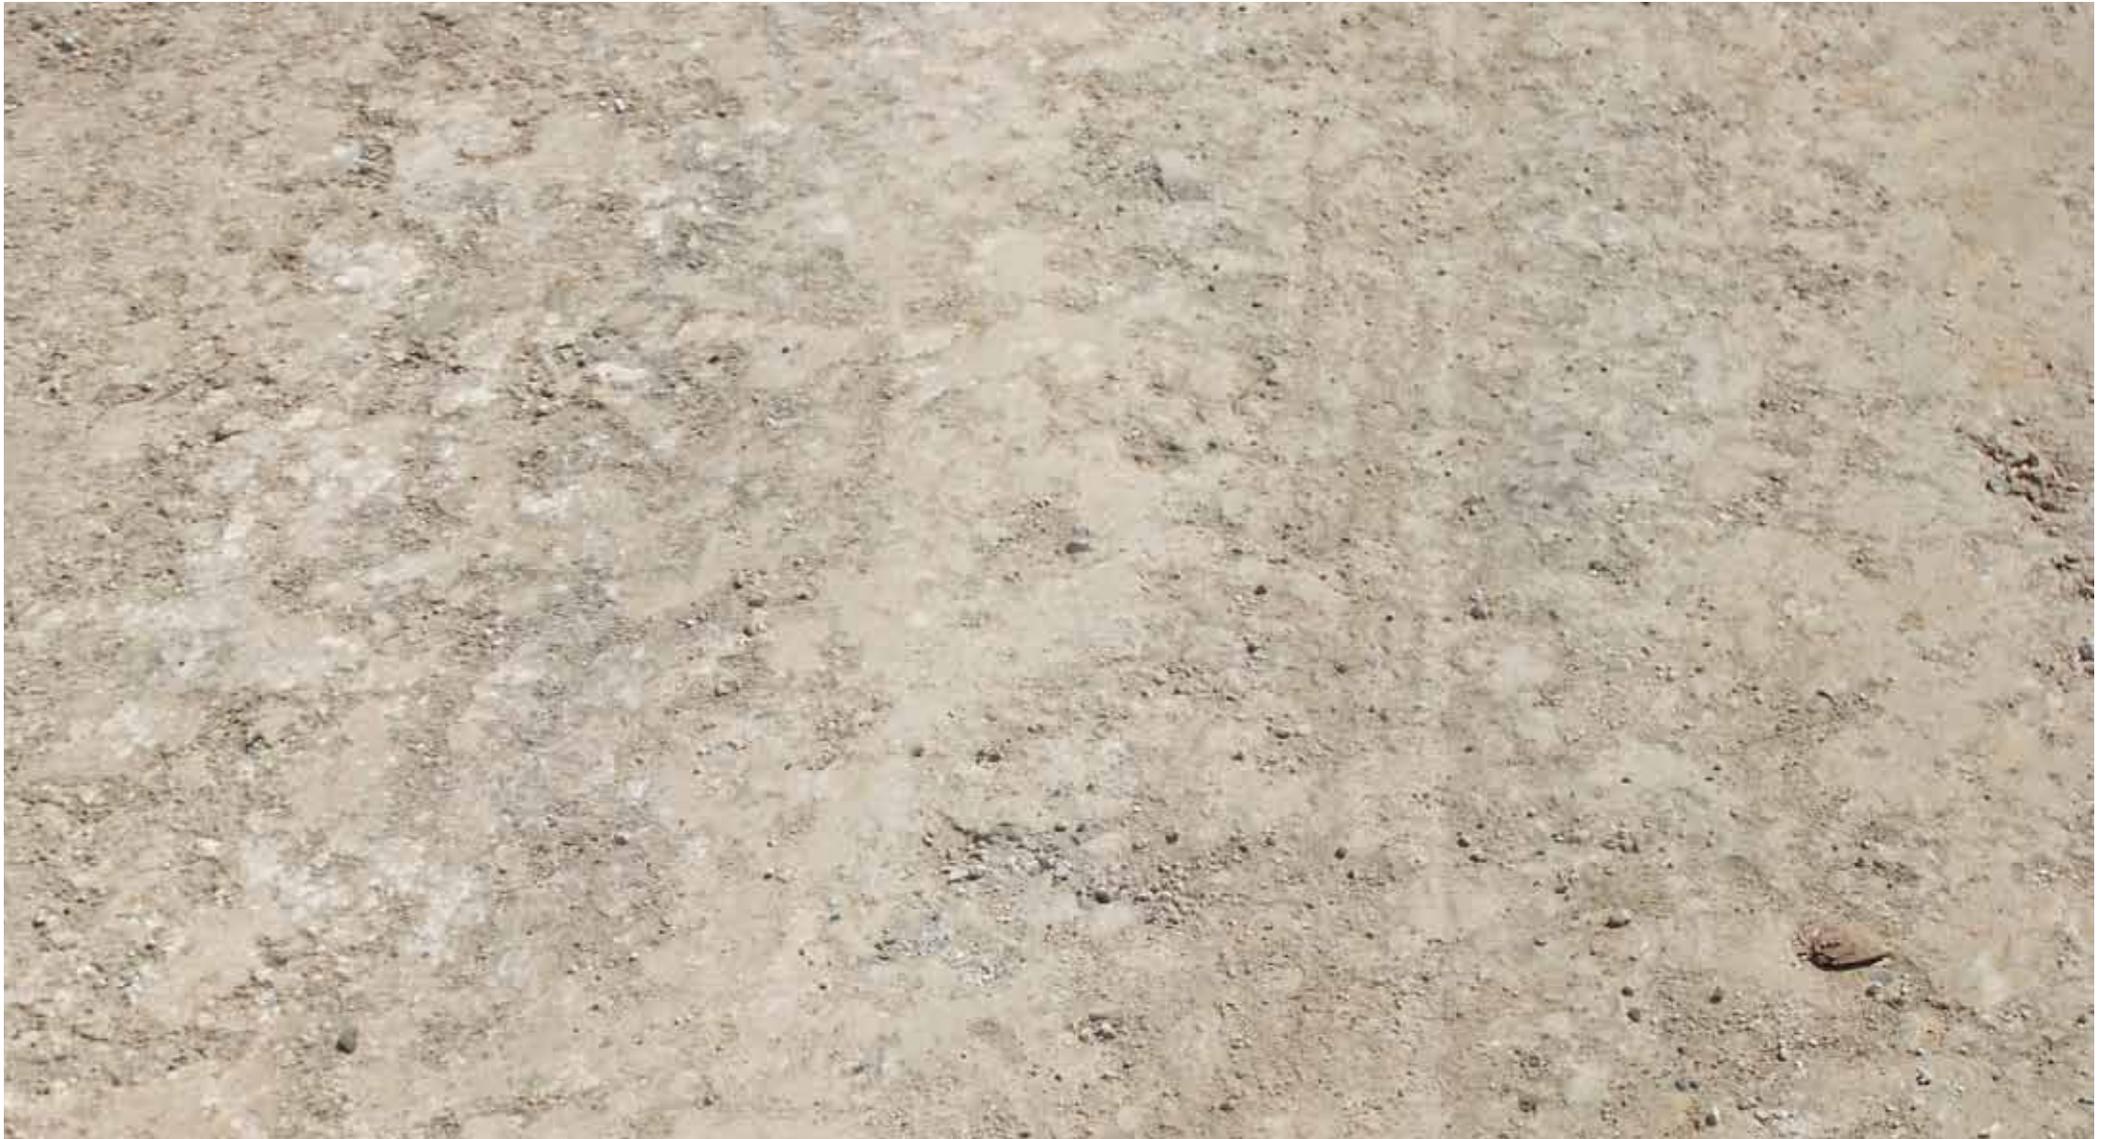
Fertige Fläche

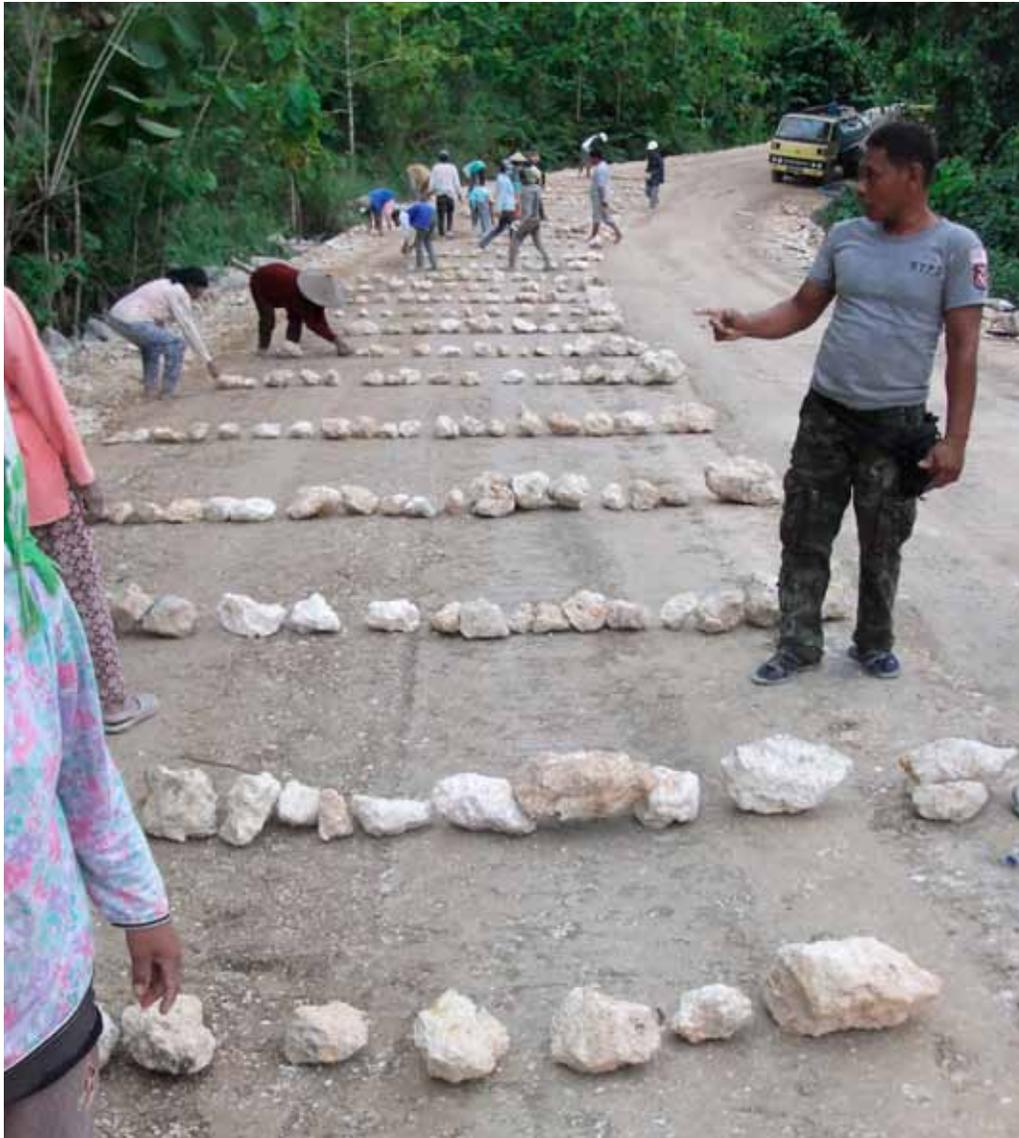
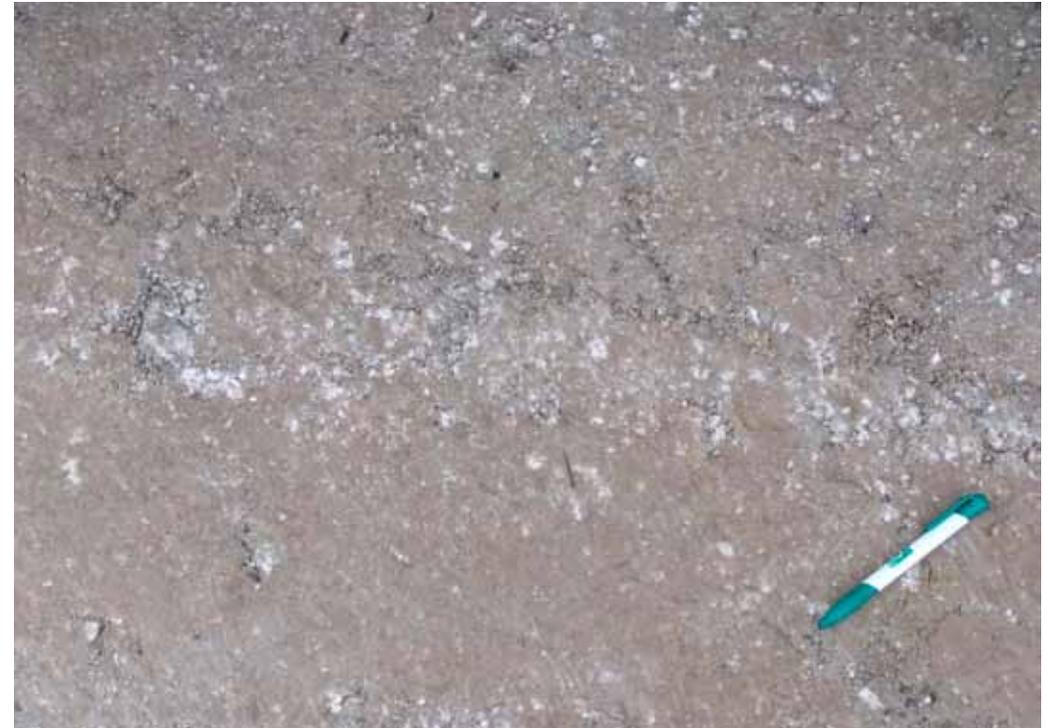
Die fertigen Flächen werden für den Verkehr gesperrt

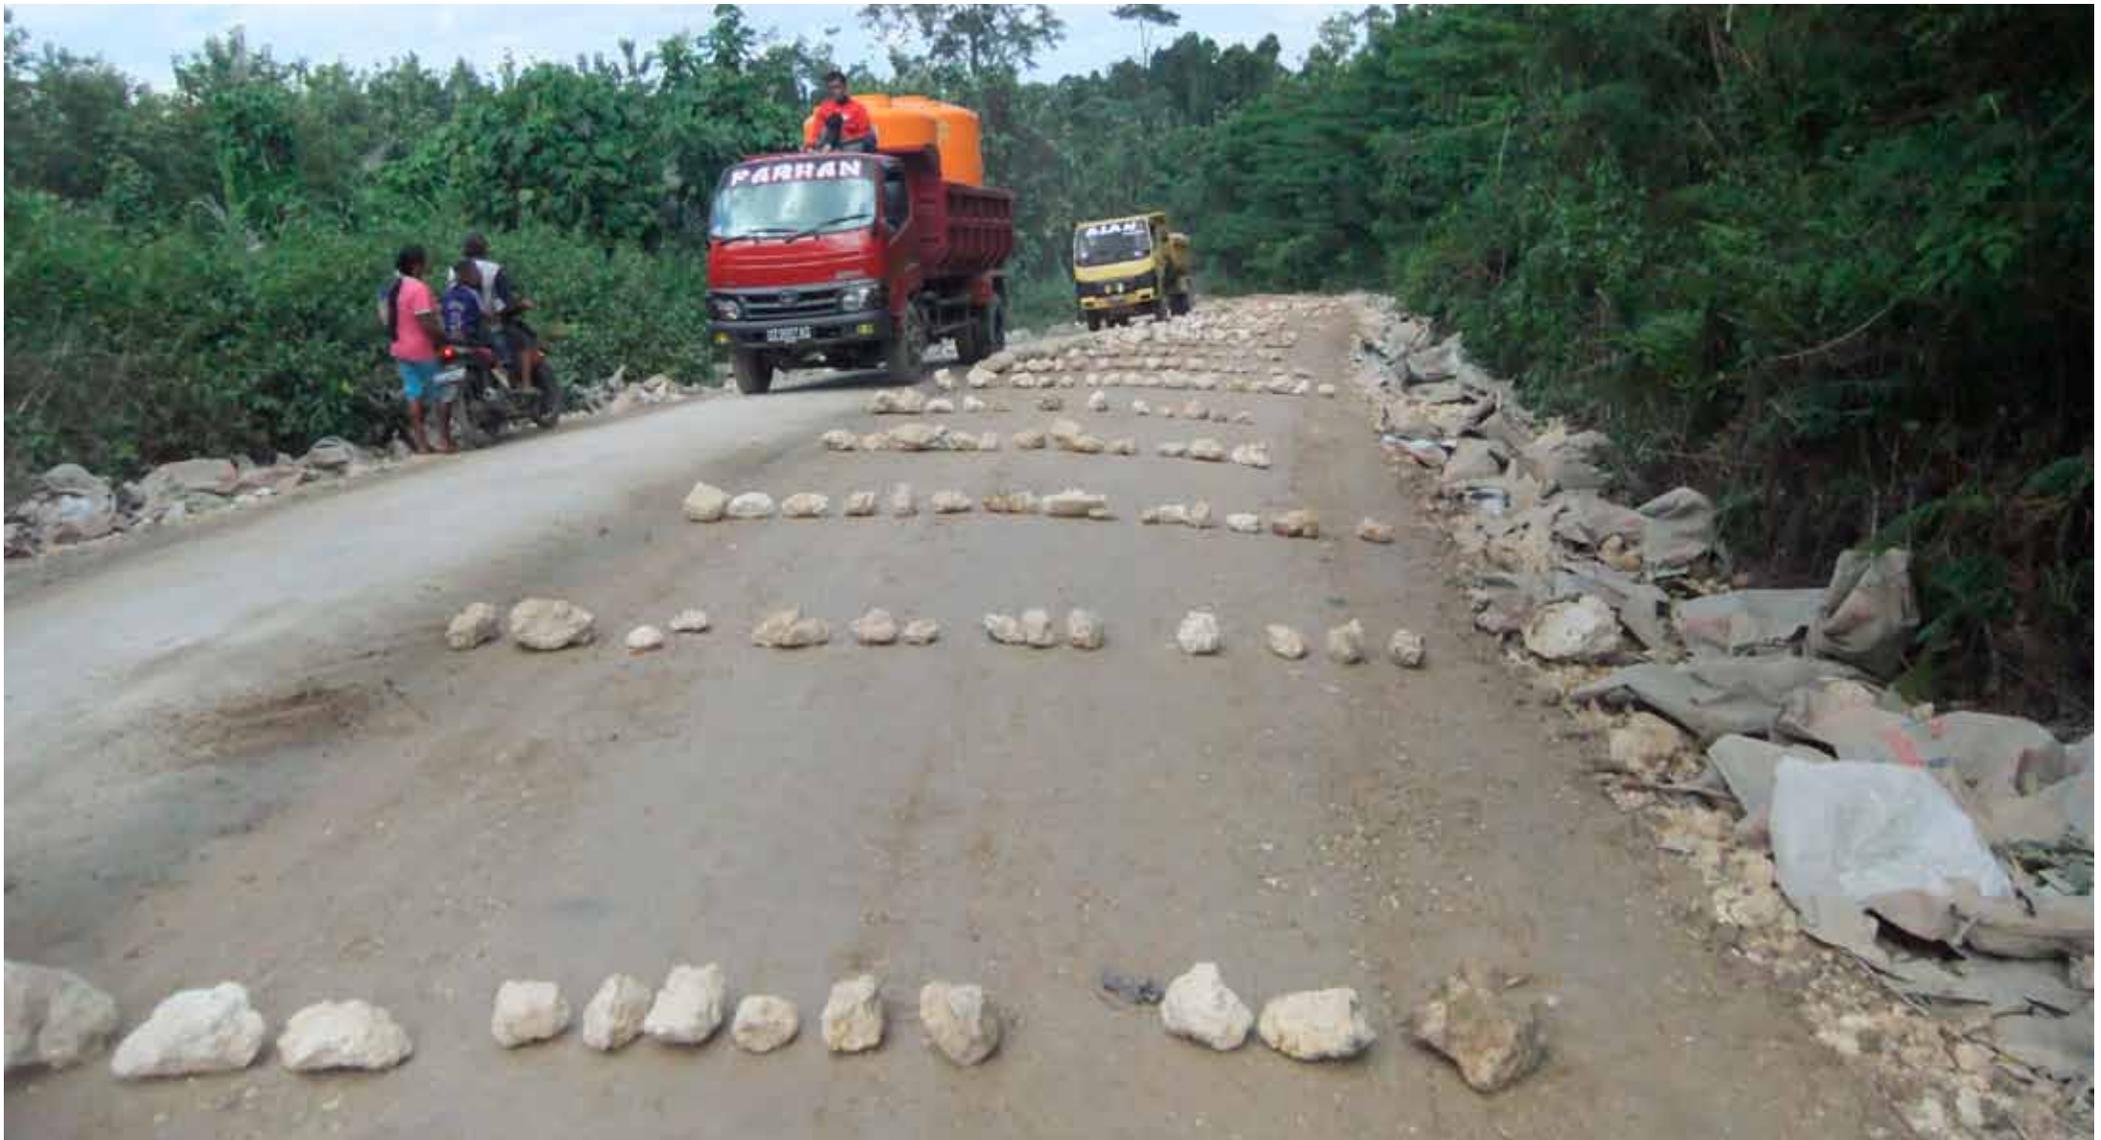
Die fertigen Flächen werden für den Verkehr gesperrt

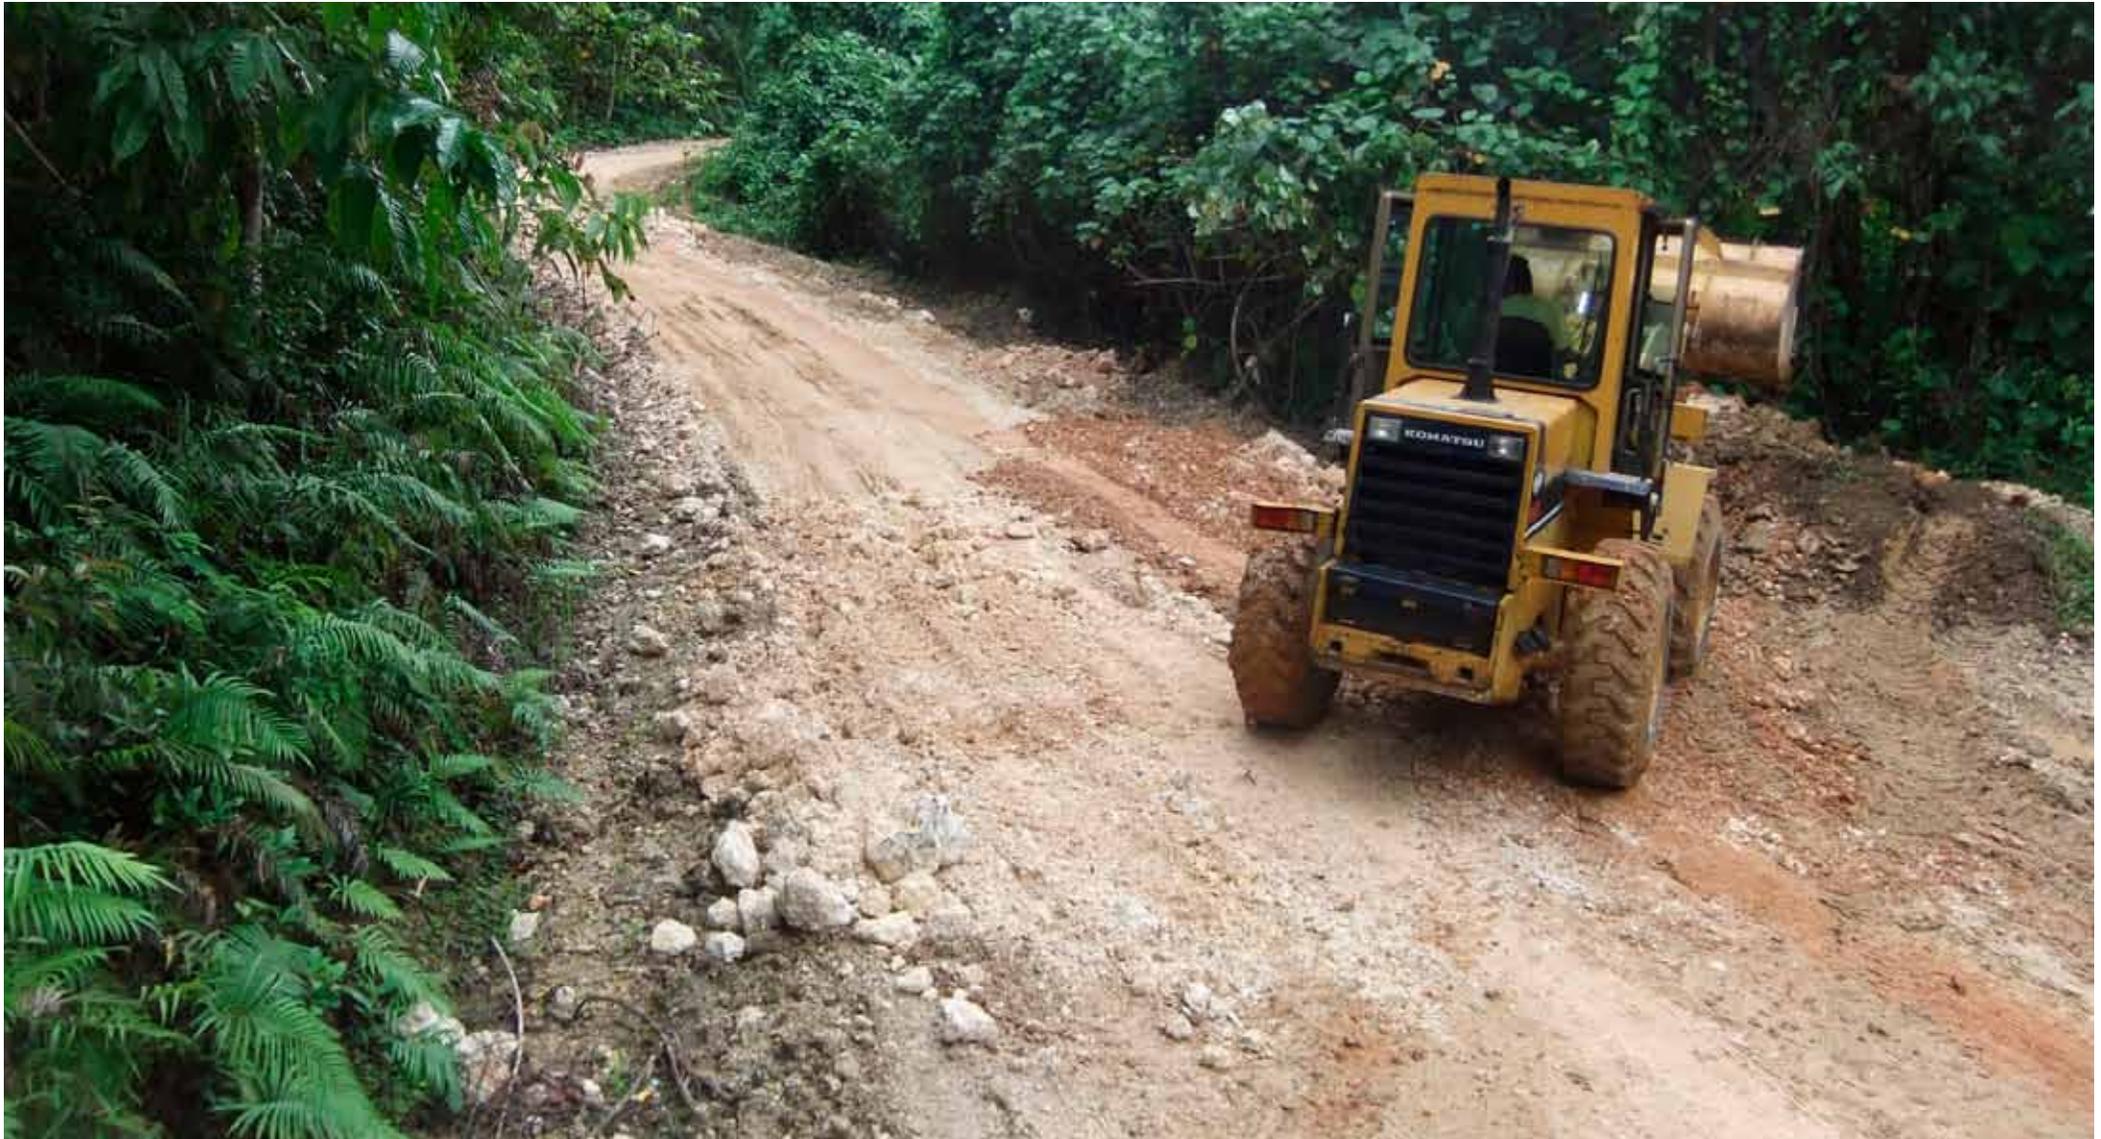
Vorbereiten des Grobplanums

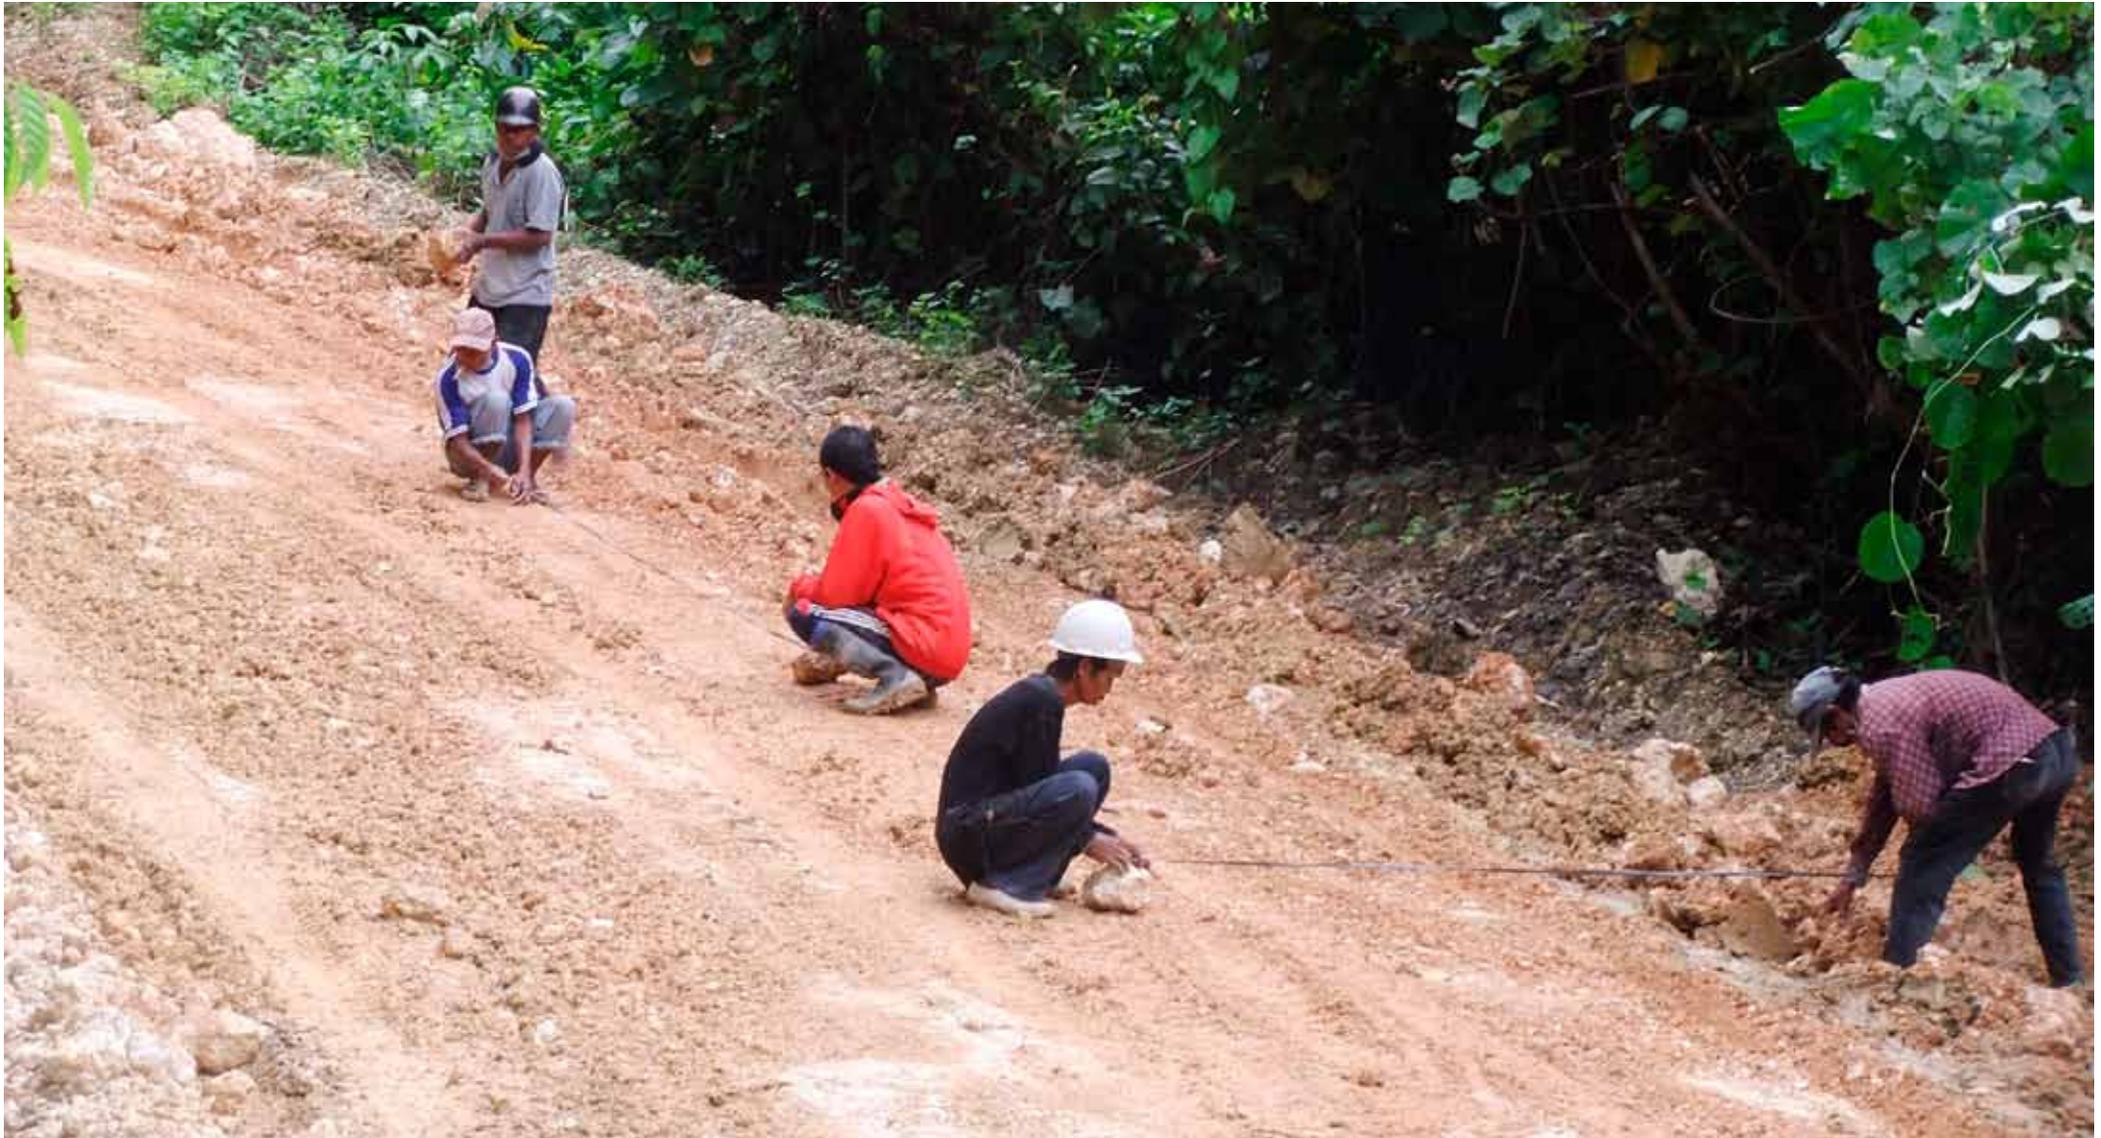
Straßenmarkierung

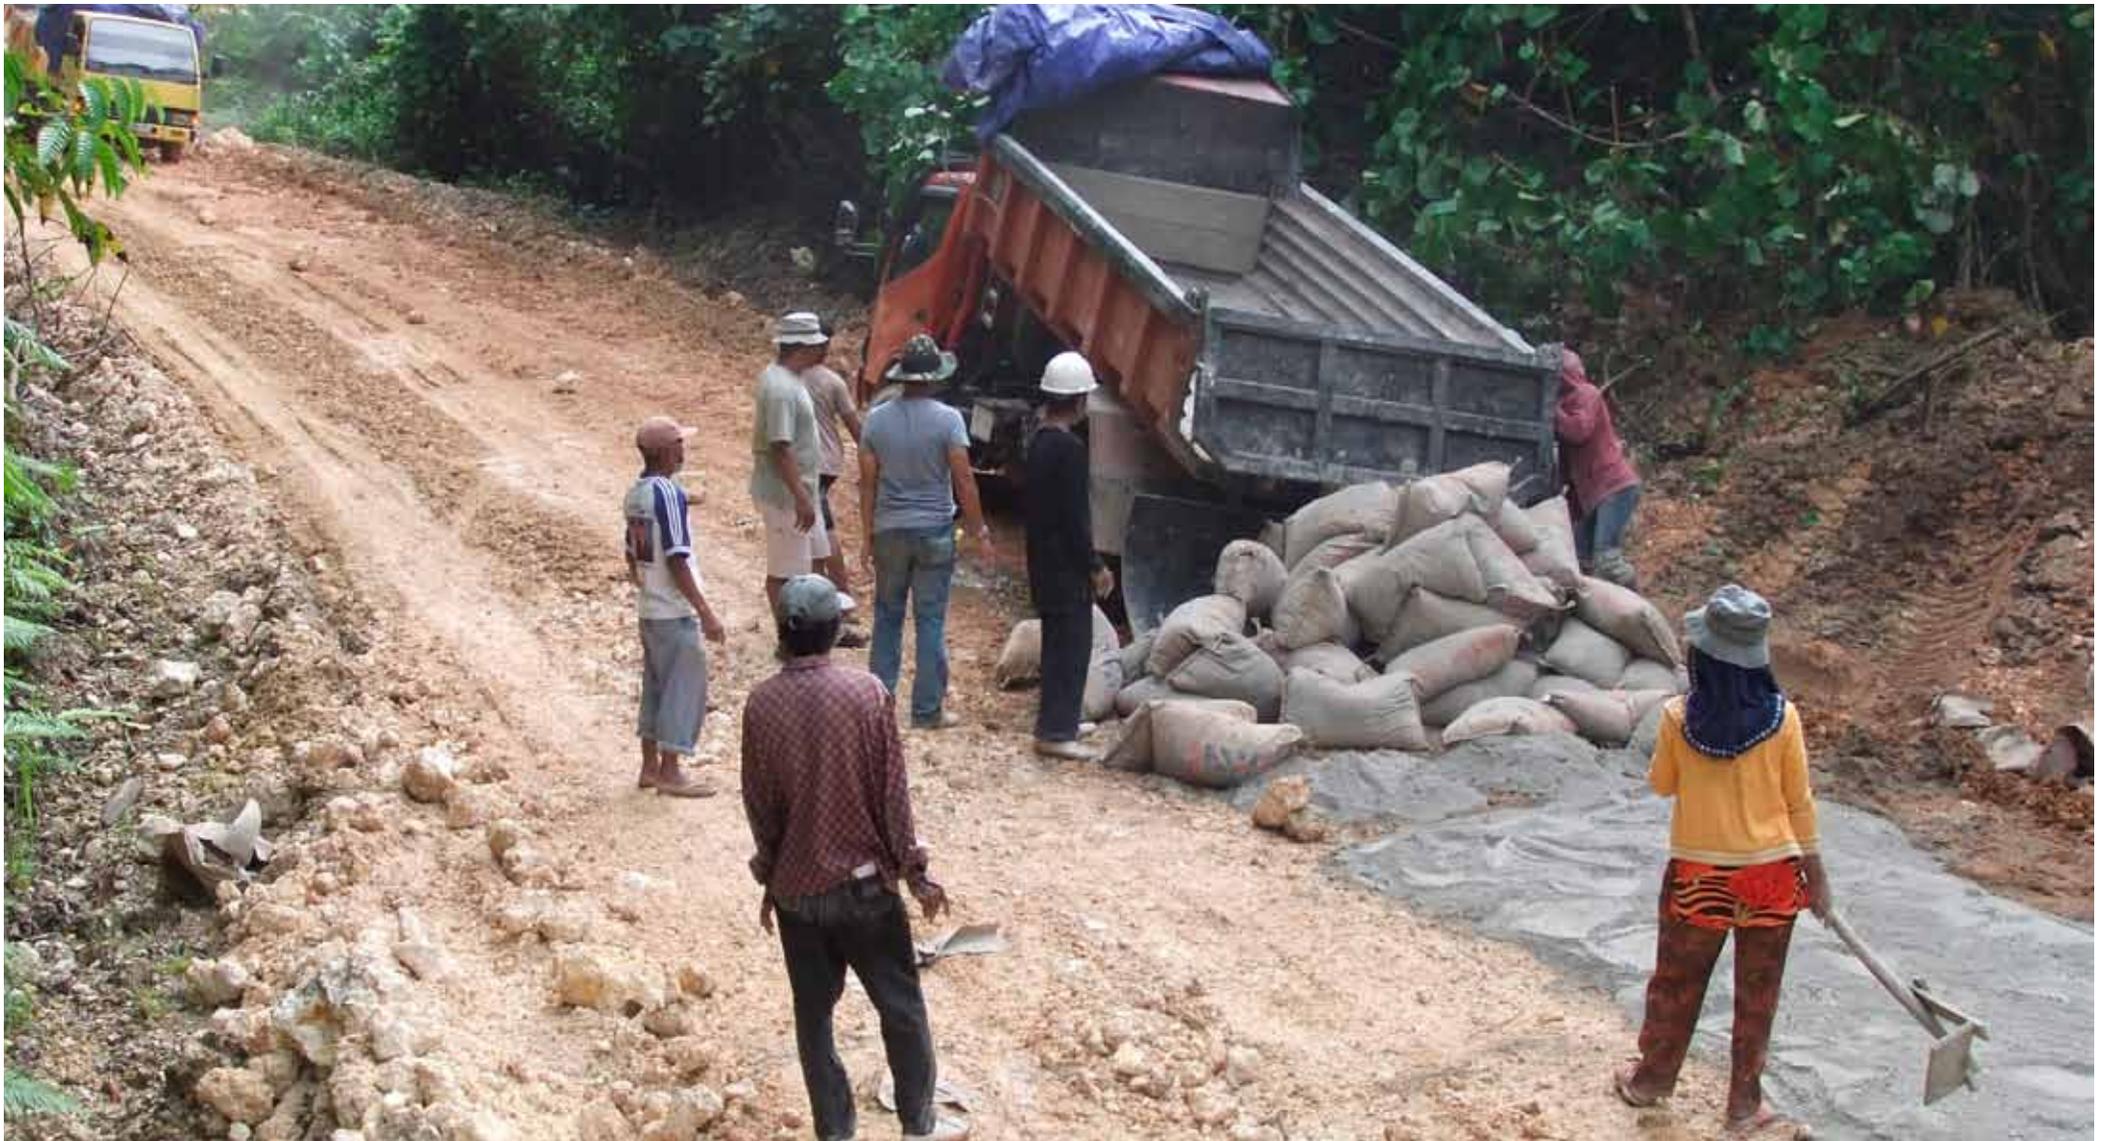
Verteilen der Zementsäcke

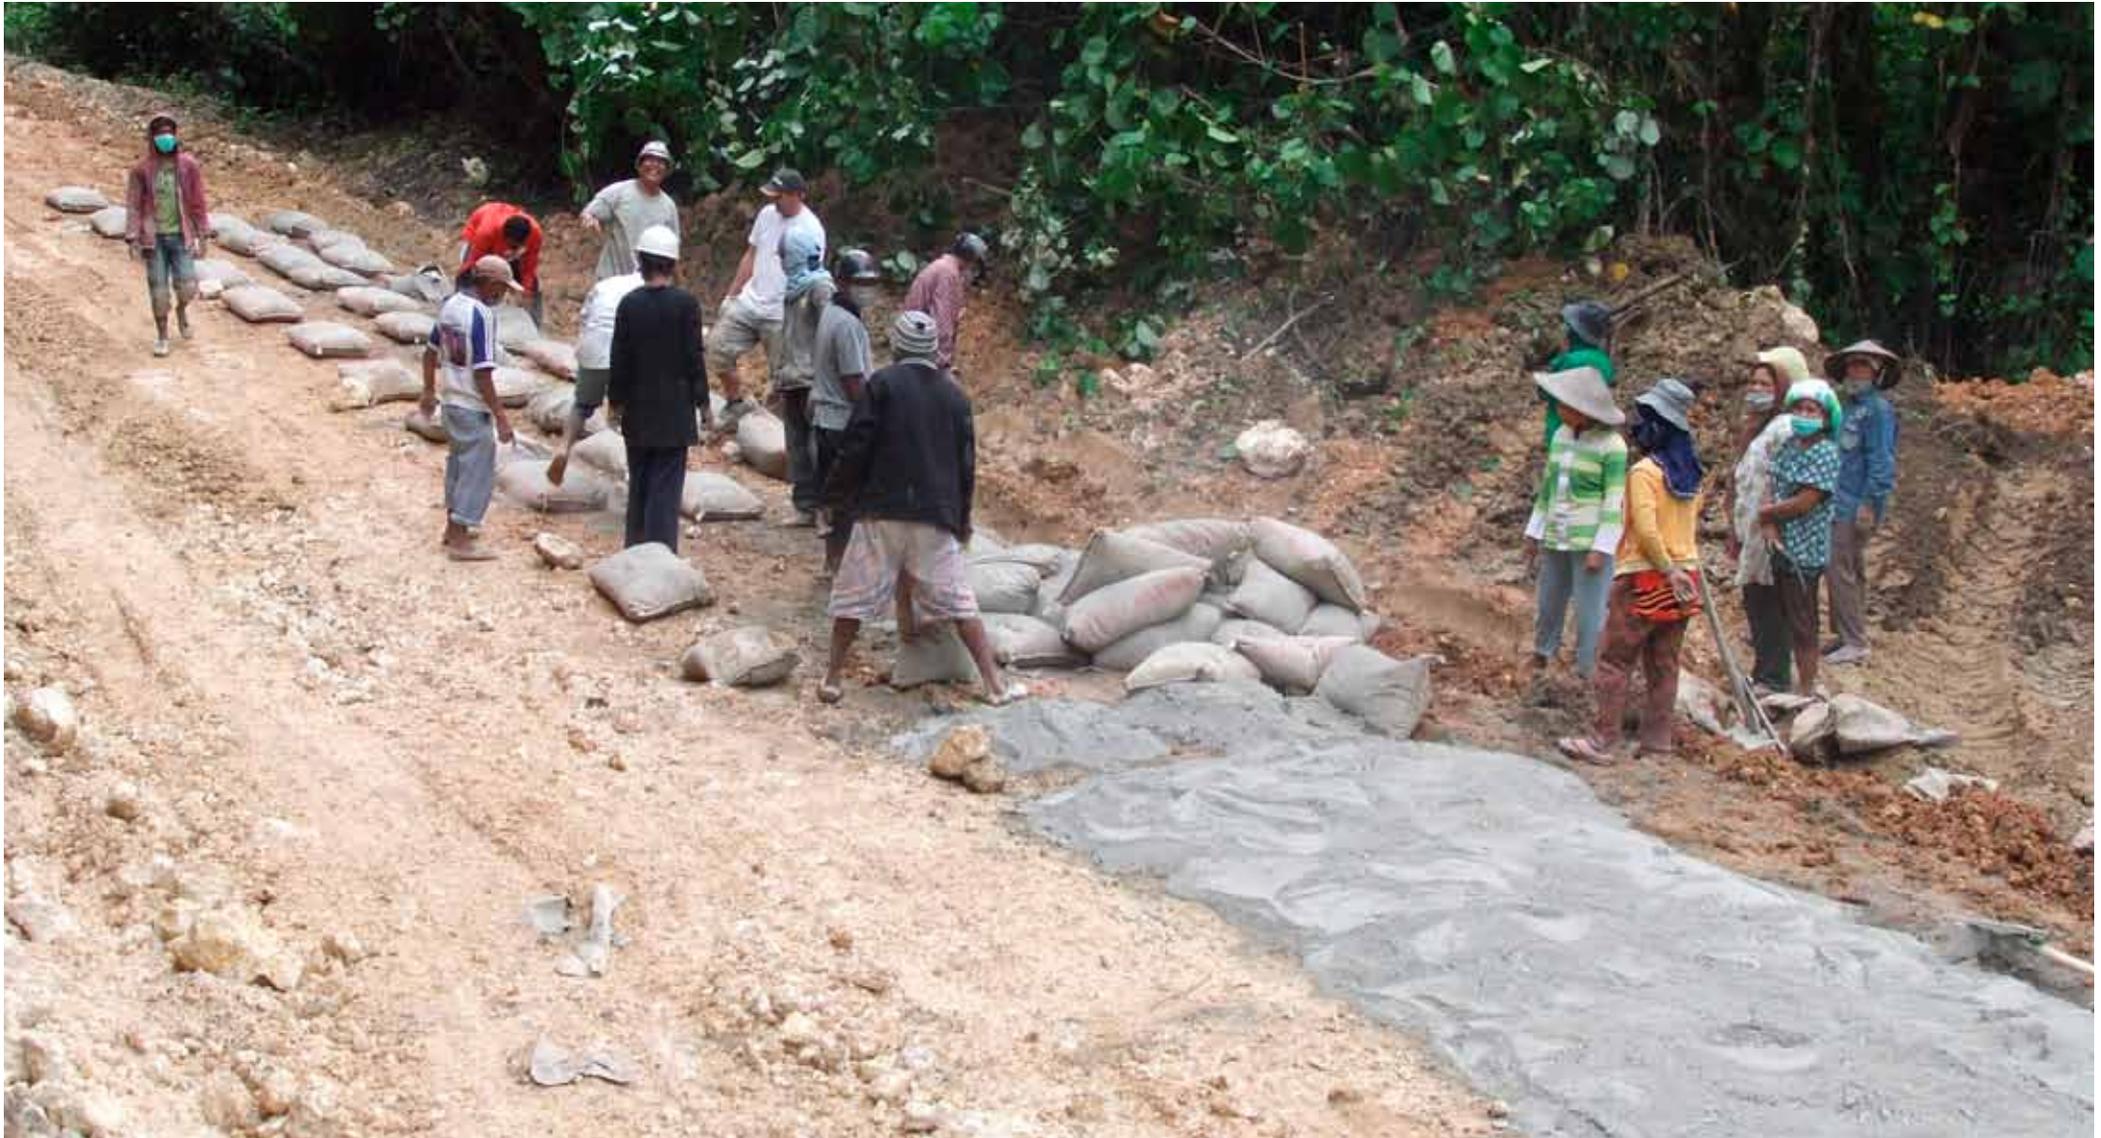
Verteilen der Zementsäcke

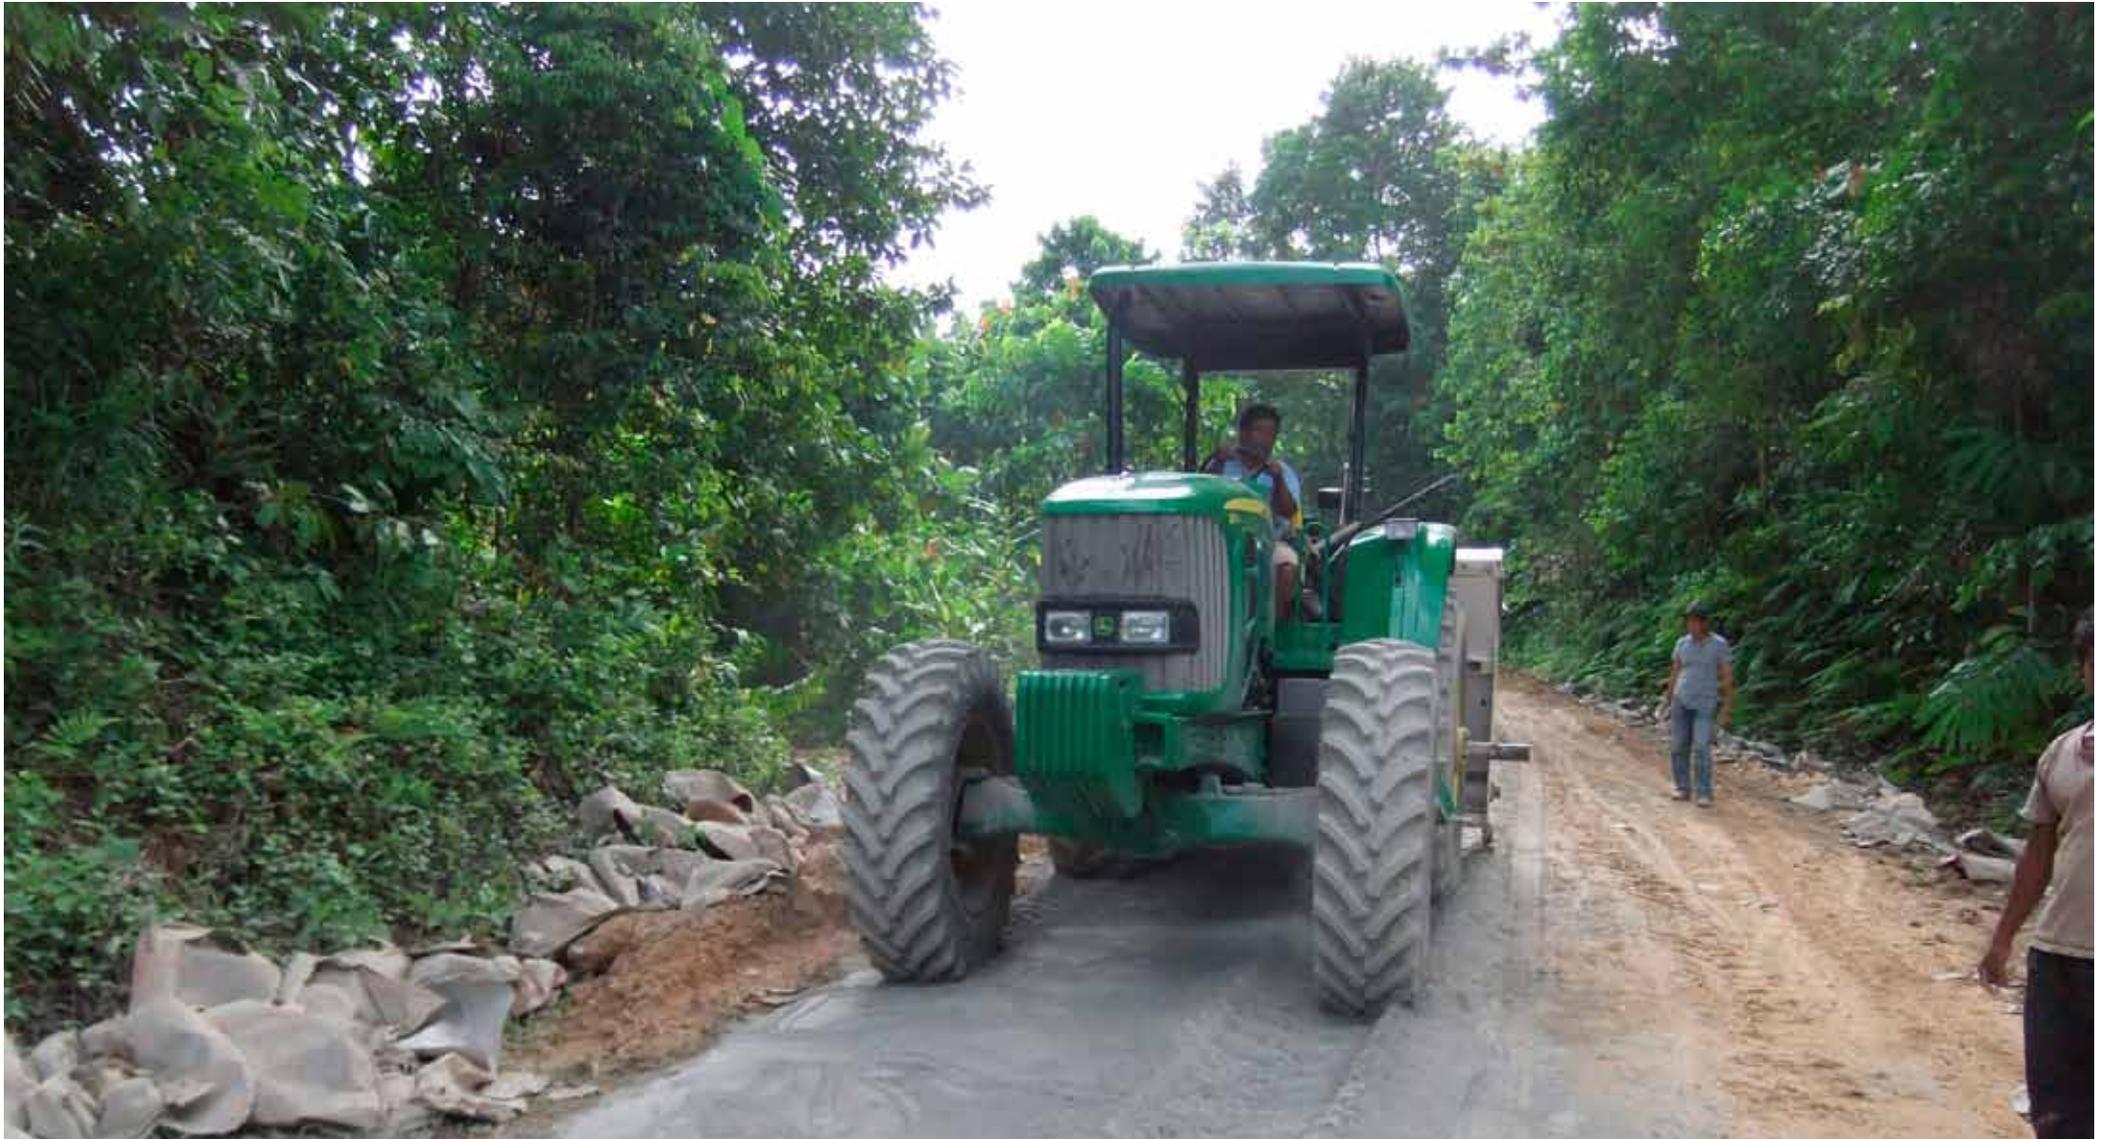
Ausstreuen von NovoCrete
