## Fotobericht

# Sanierung einer unbefestigten Verbindungsstraße zwischen Ereke und BauBau in der Region North Buton/Sulawesi unter Verwendung von NovoCrete®

- Ort: North Buton/Indonesien
- Ausführungszeitraum: März 2012
- Zeitbedarf: 10 Tage
- Zement: 190 kg/m<sup>3</sup> + 2 % NovoCrete
- Frästiefe: 30 cm

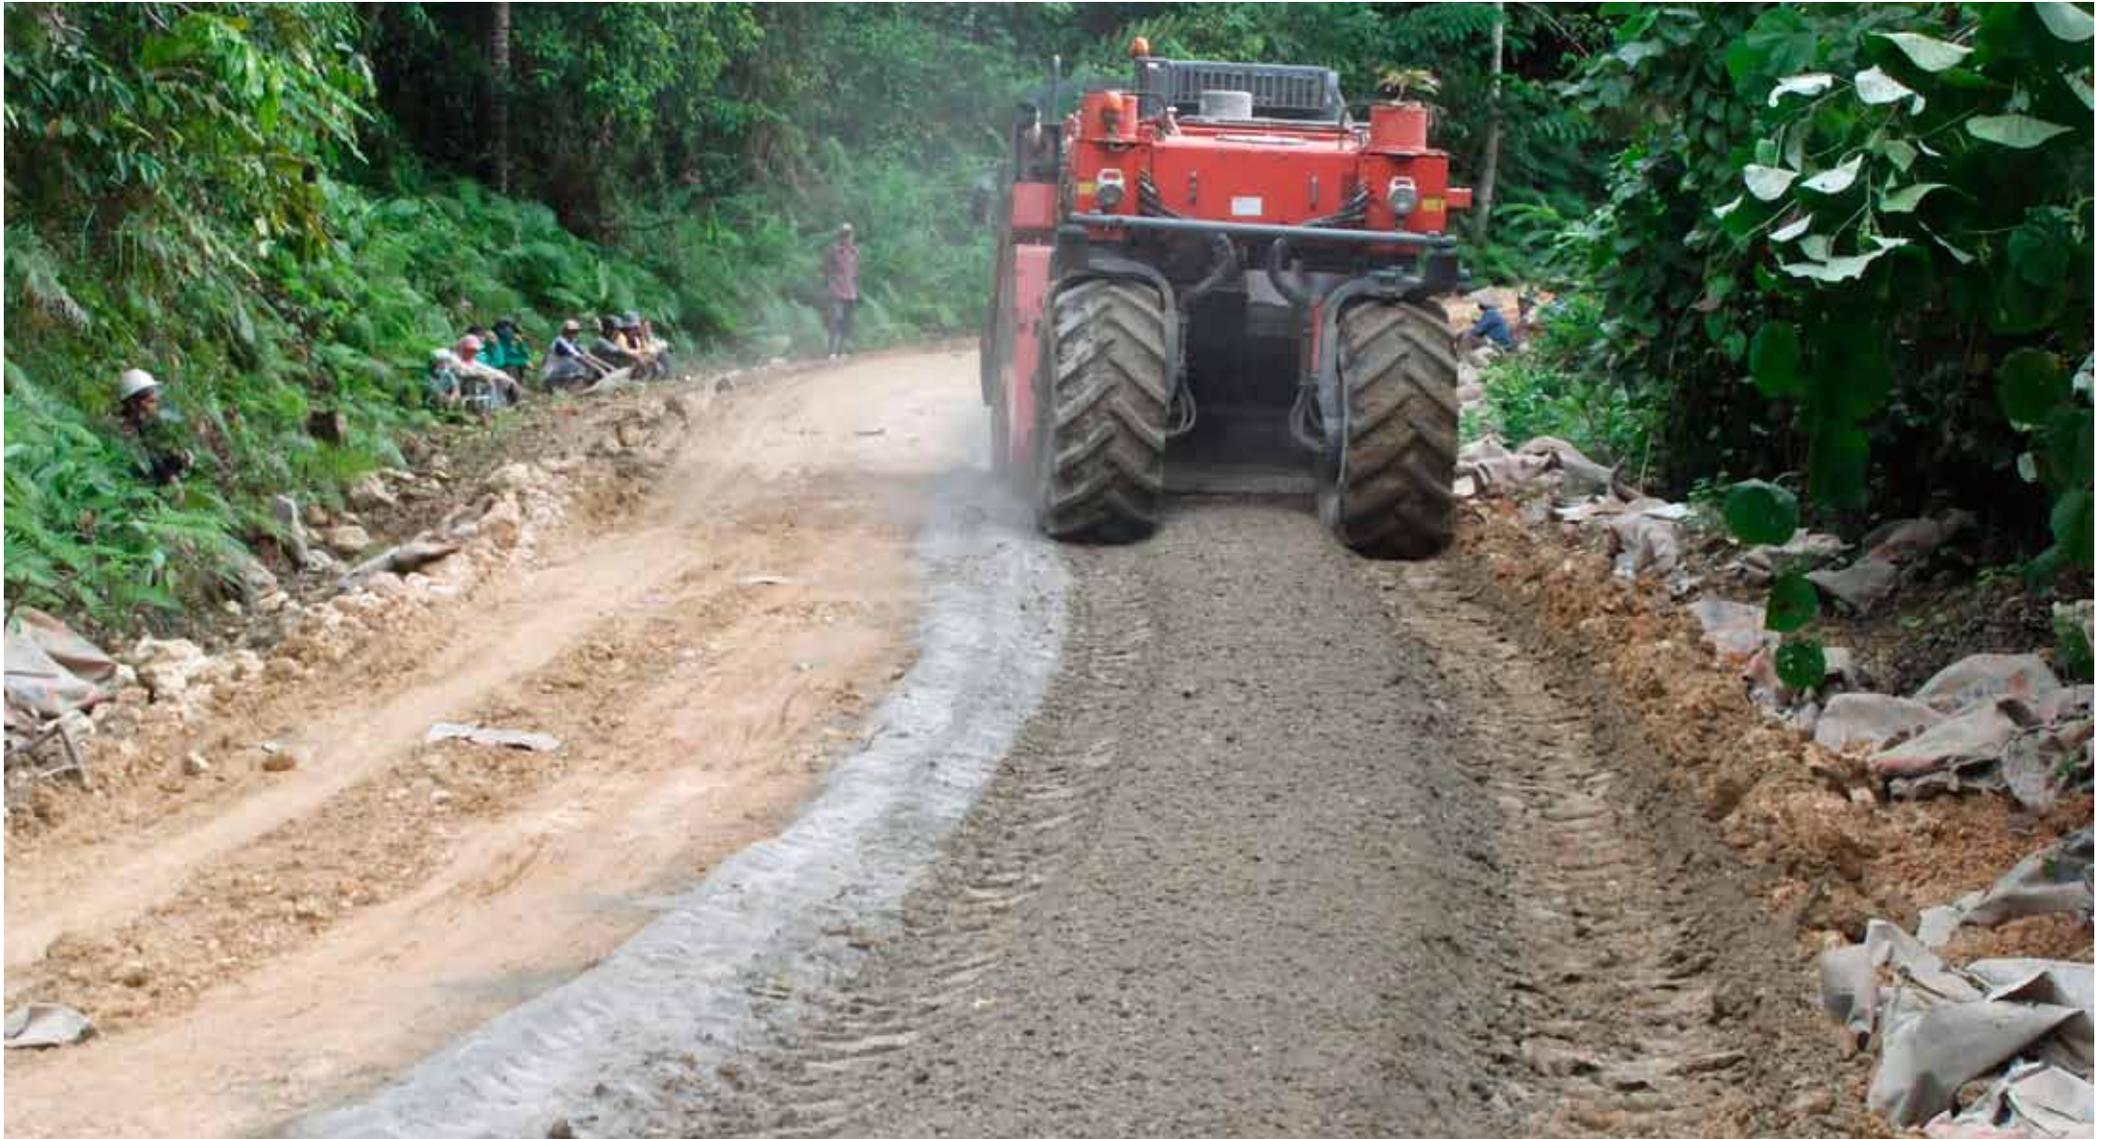
Fräsvorgang

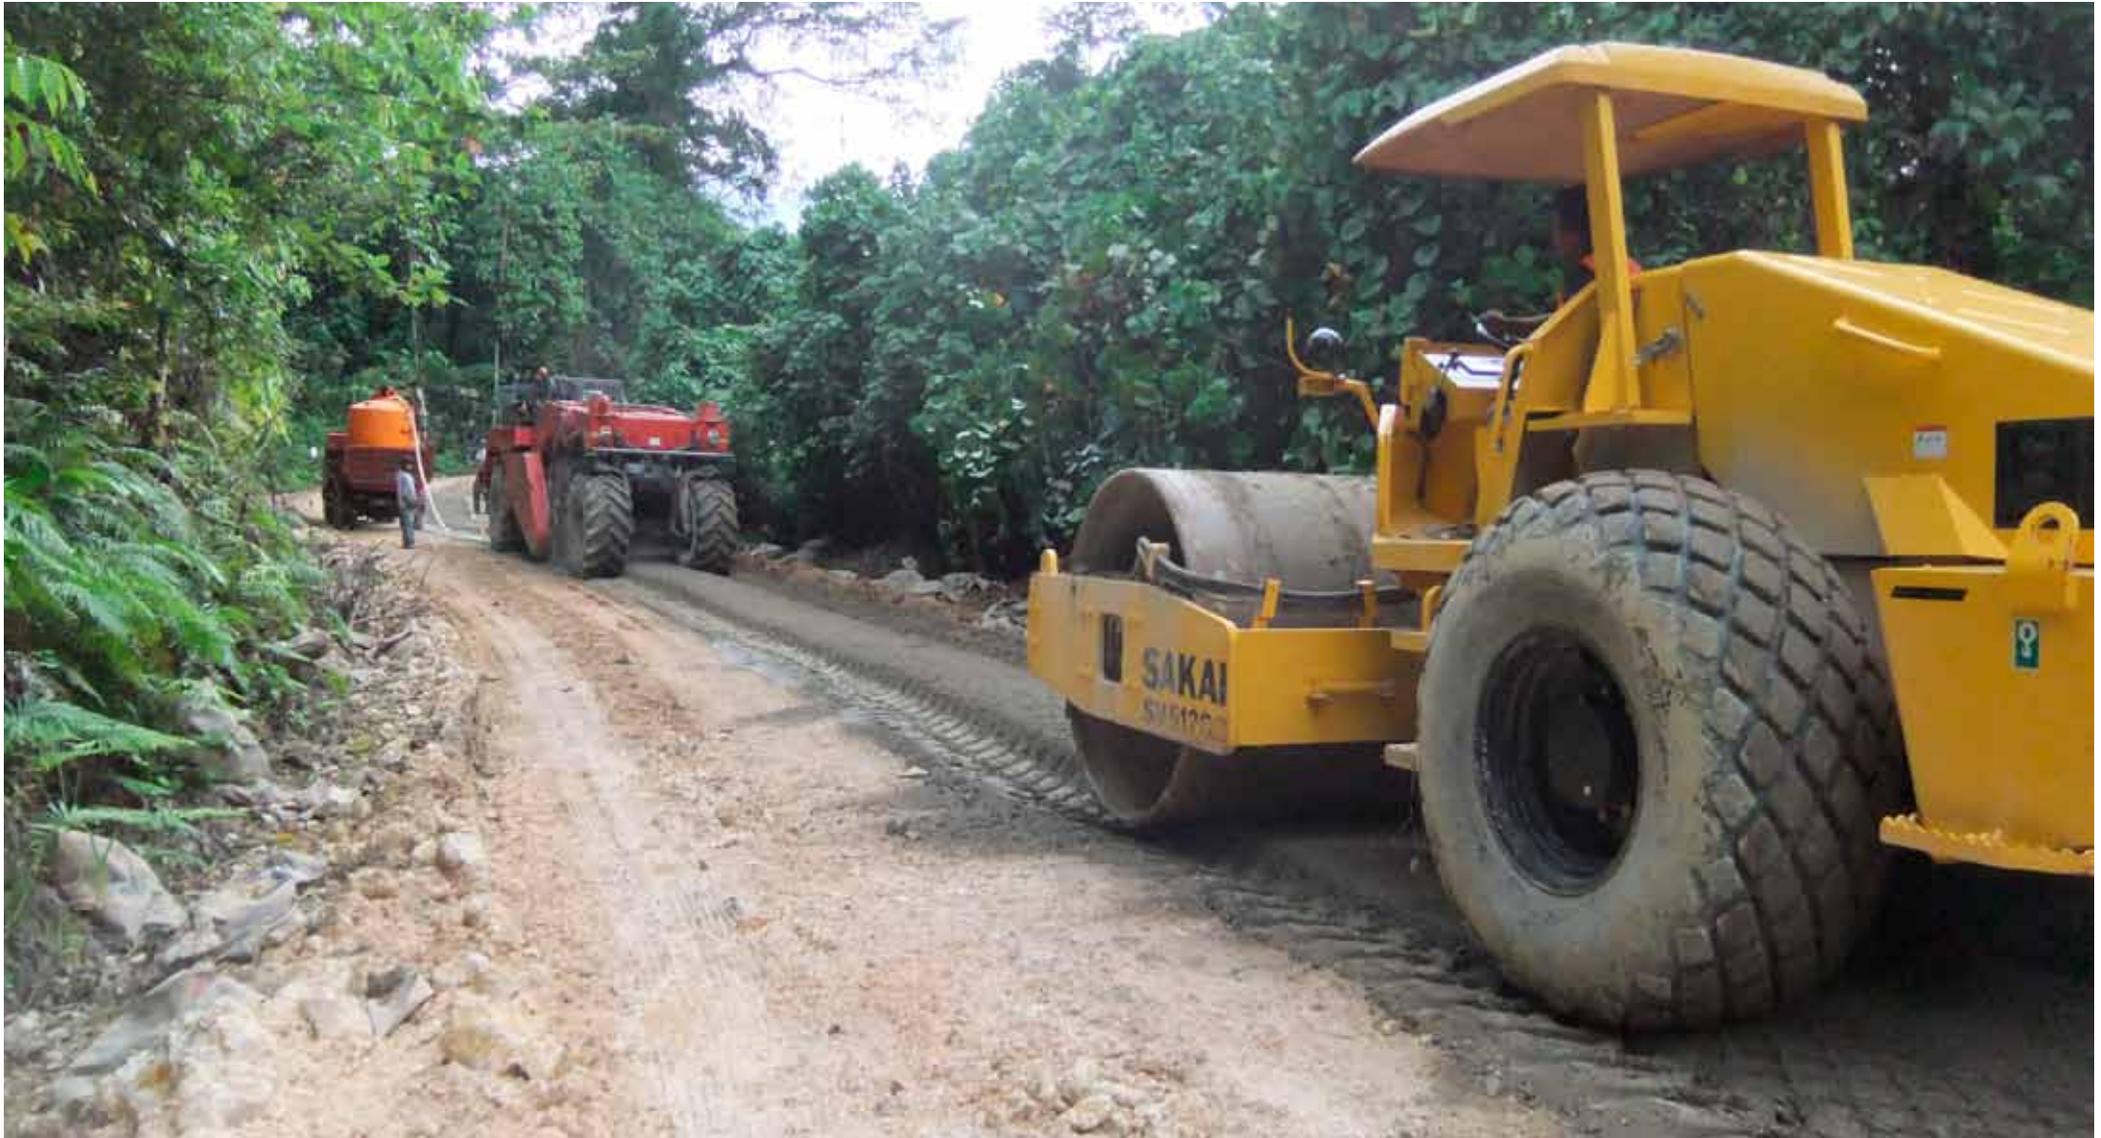
Verdichten

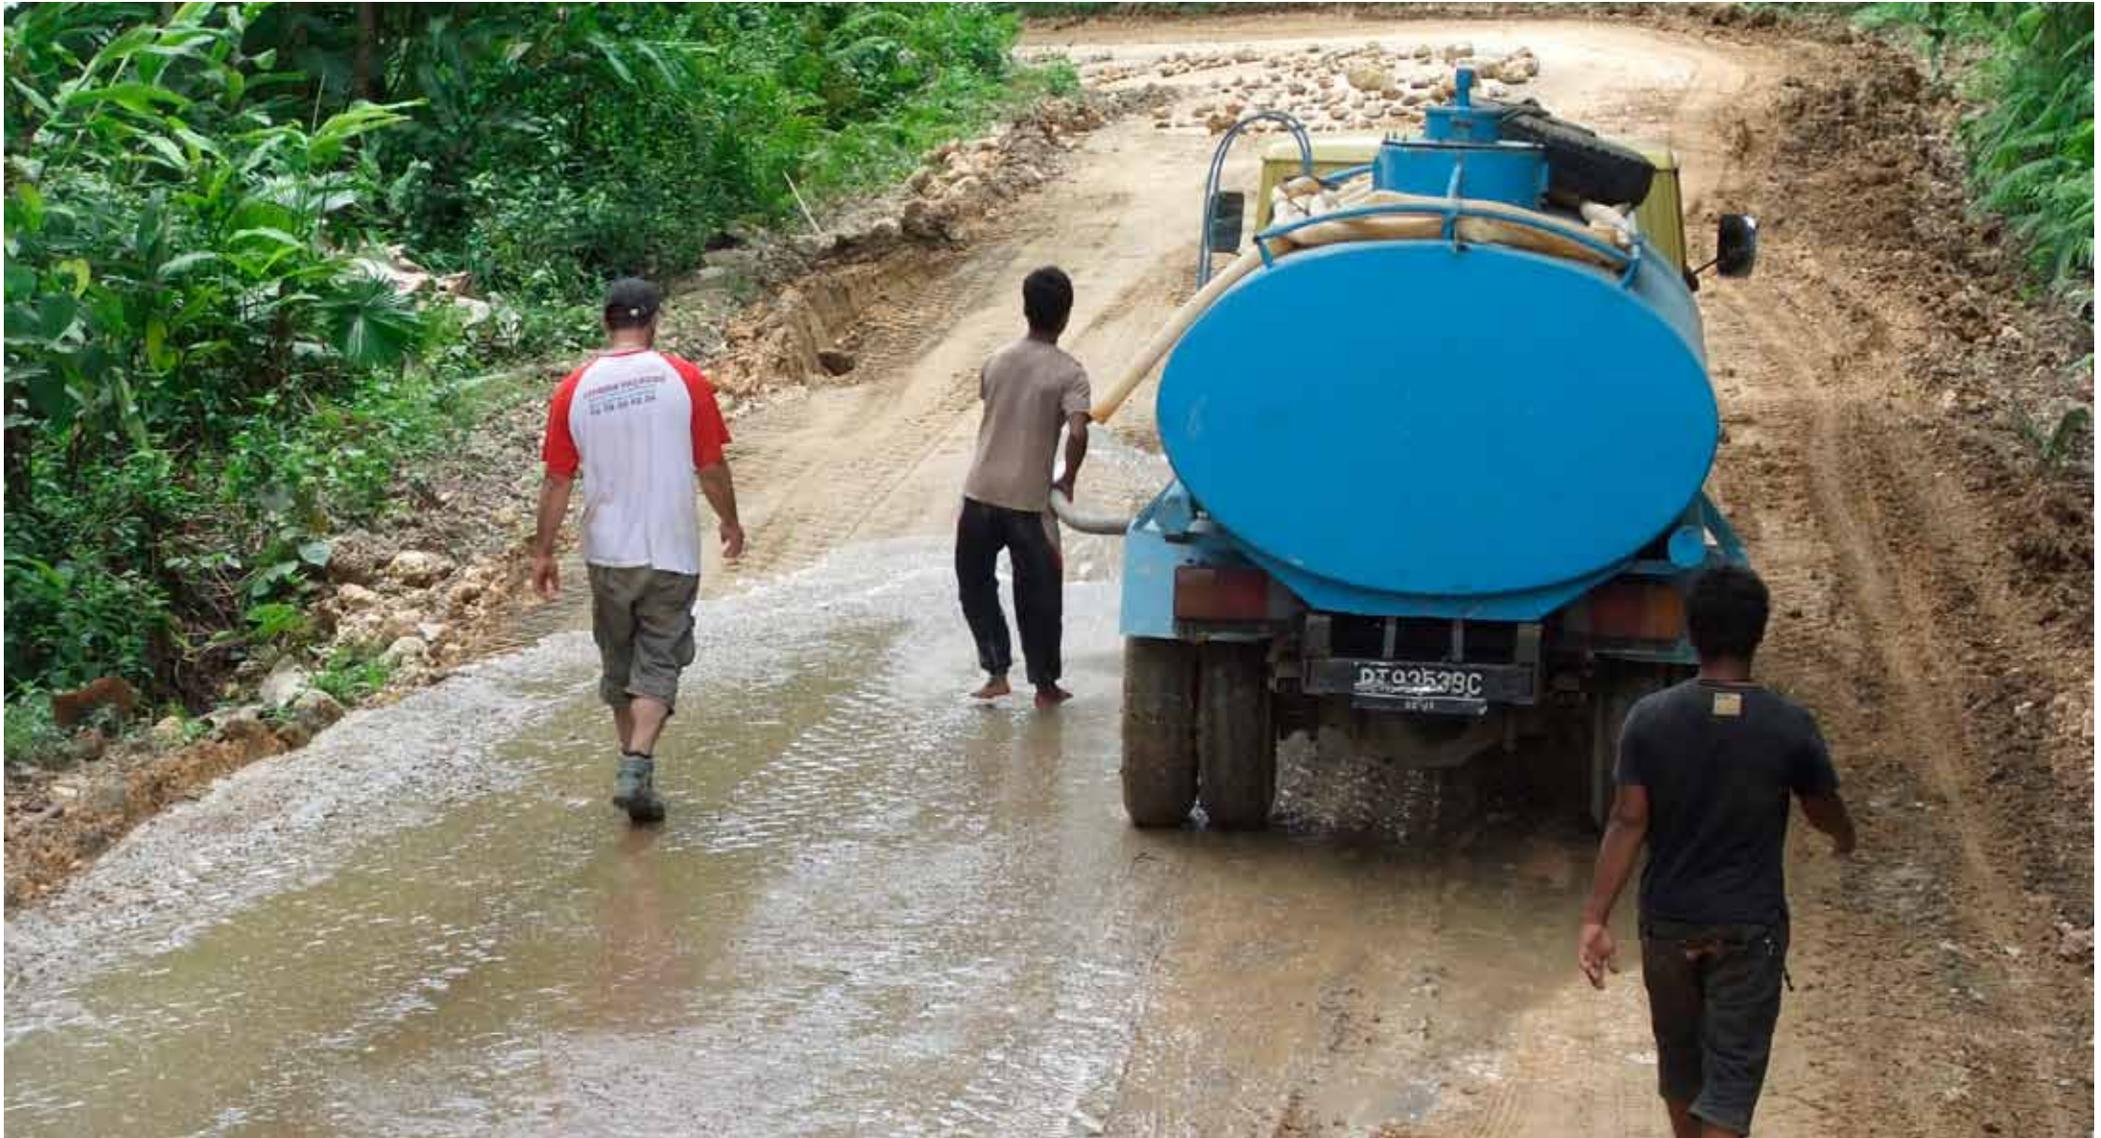
Wässern der Fläche

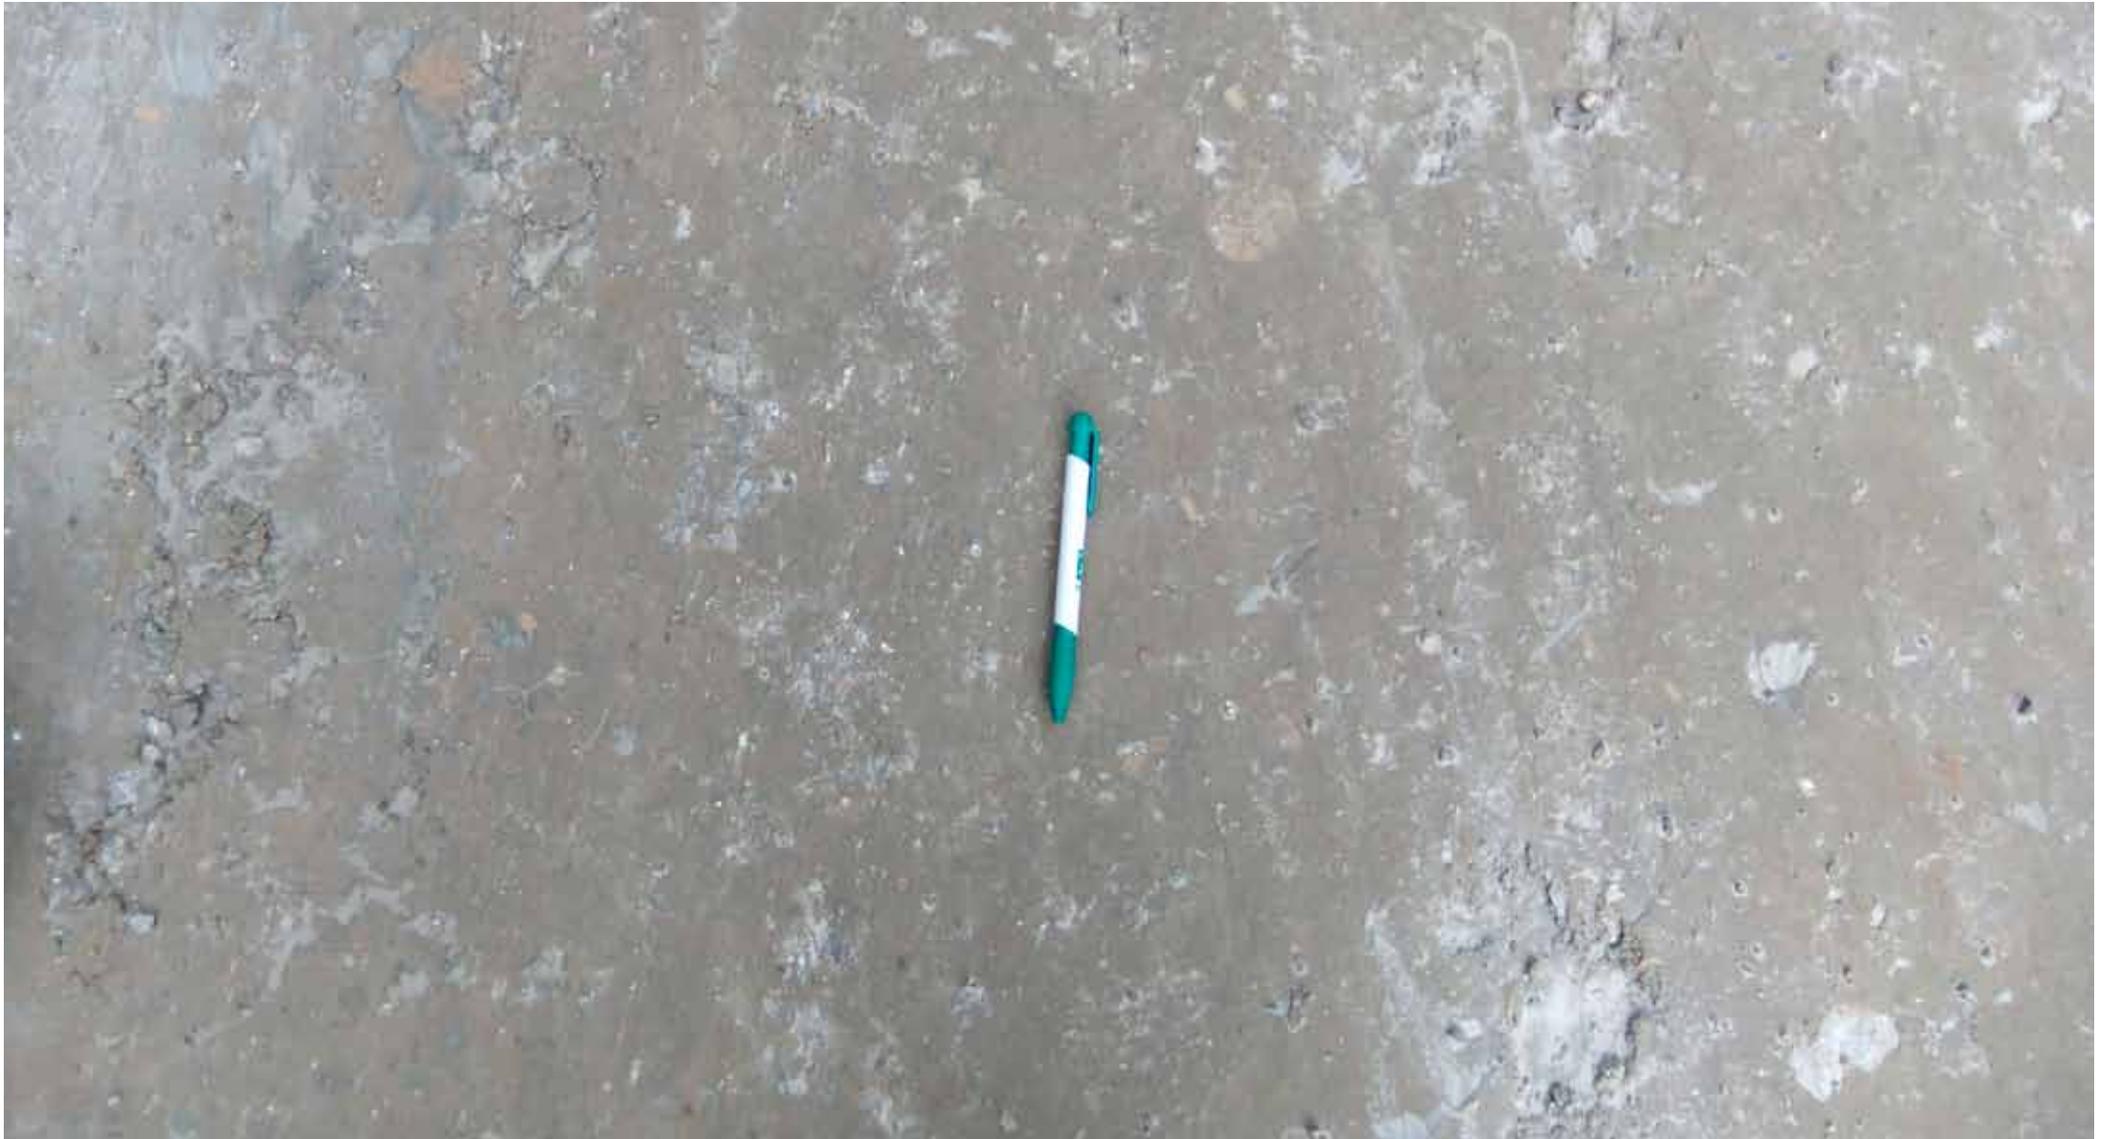
Oberfläche der fertigen Fläche

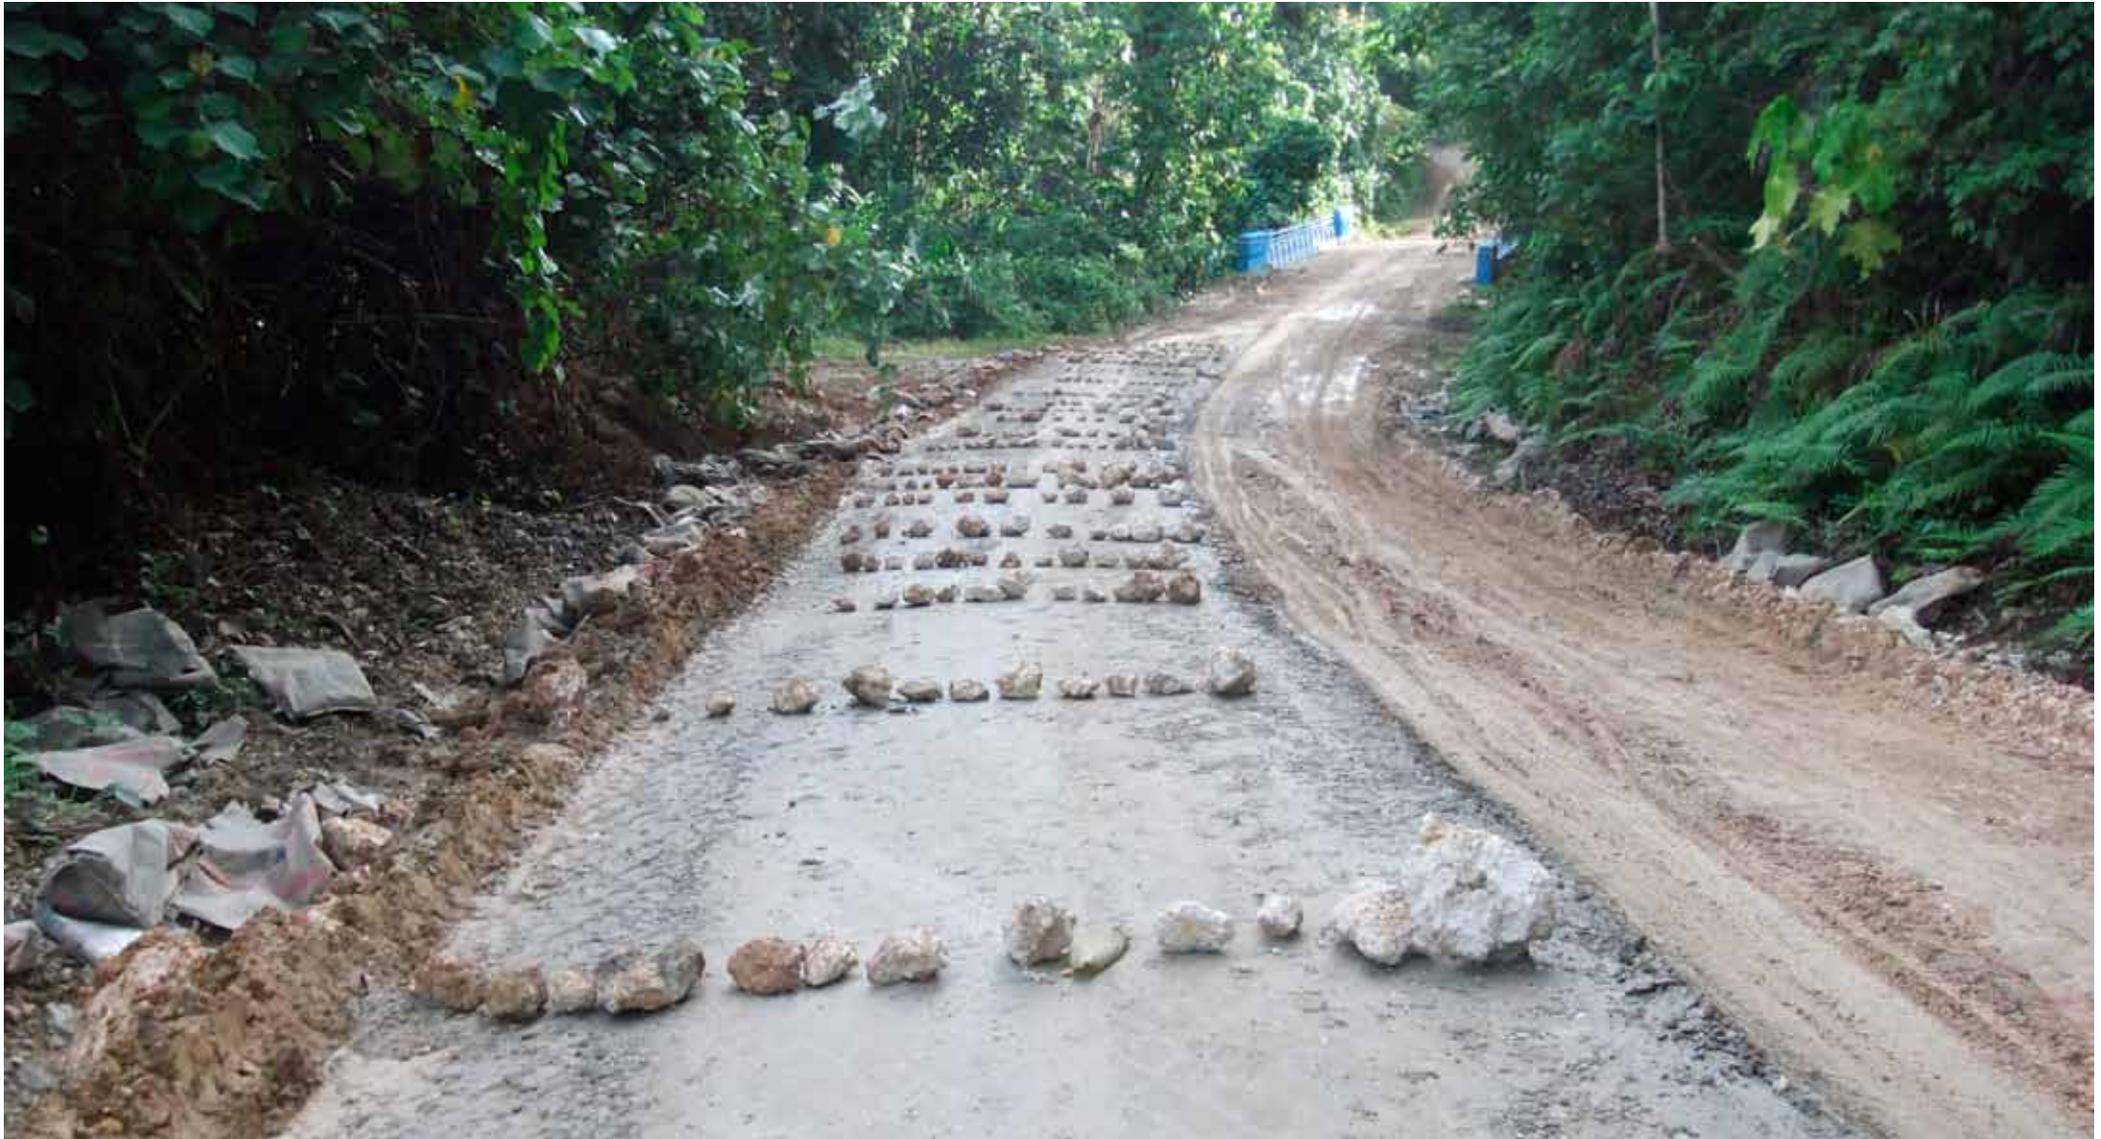
Die fertigen Flächen werden für den Verkehr gesperrt

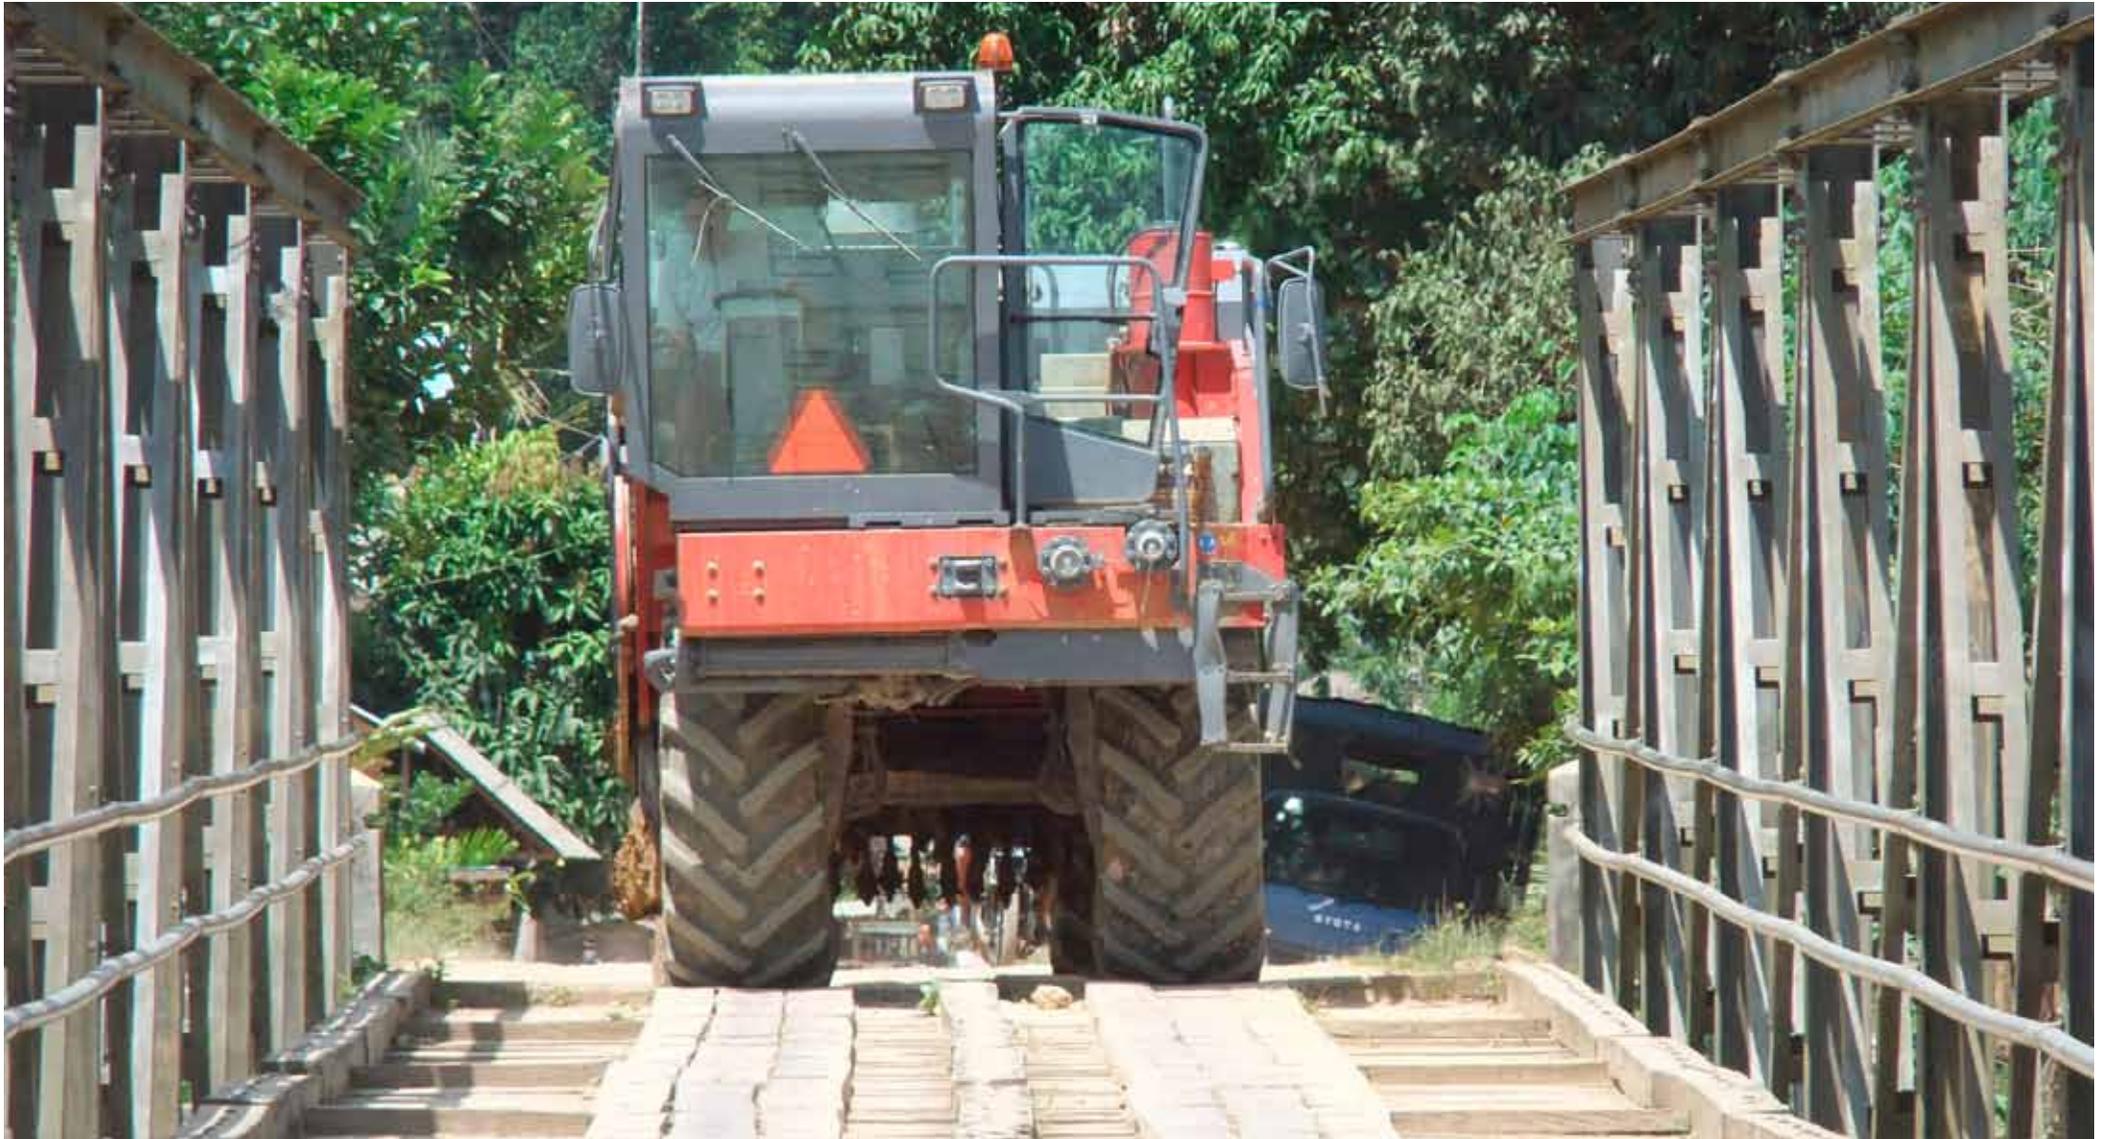
Transport der Wirtgen-Fräse

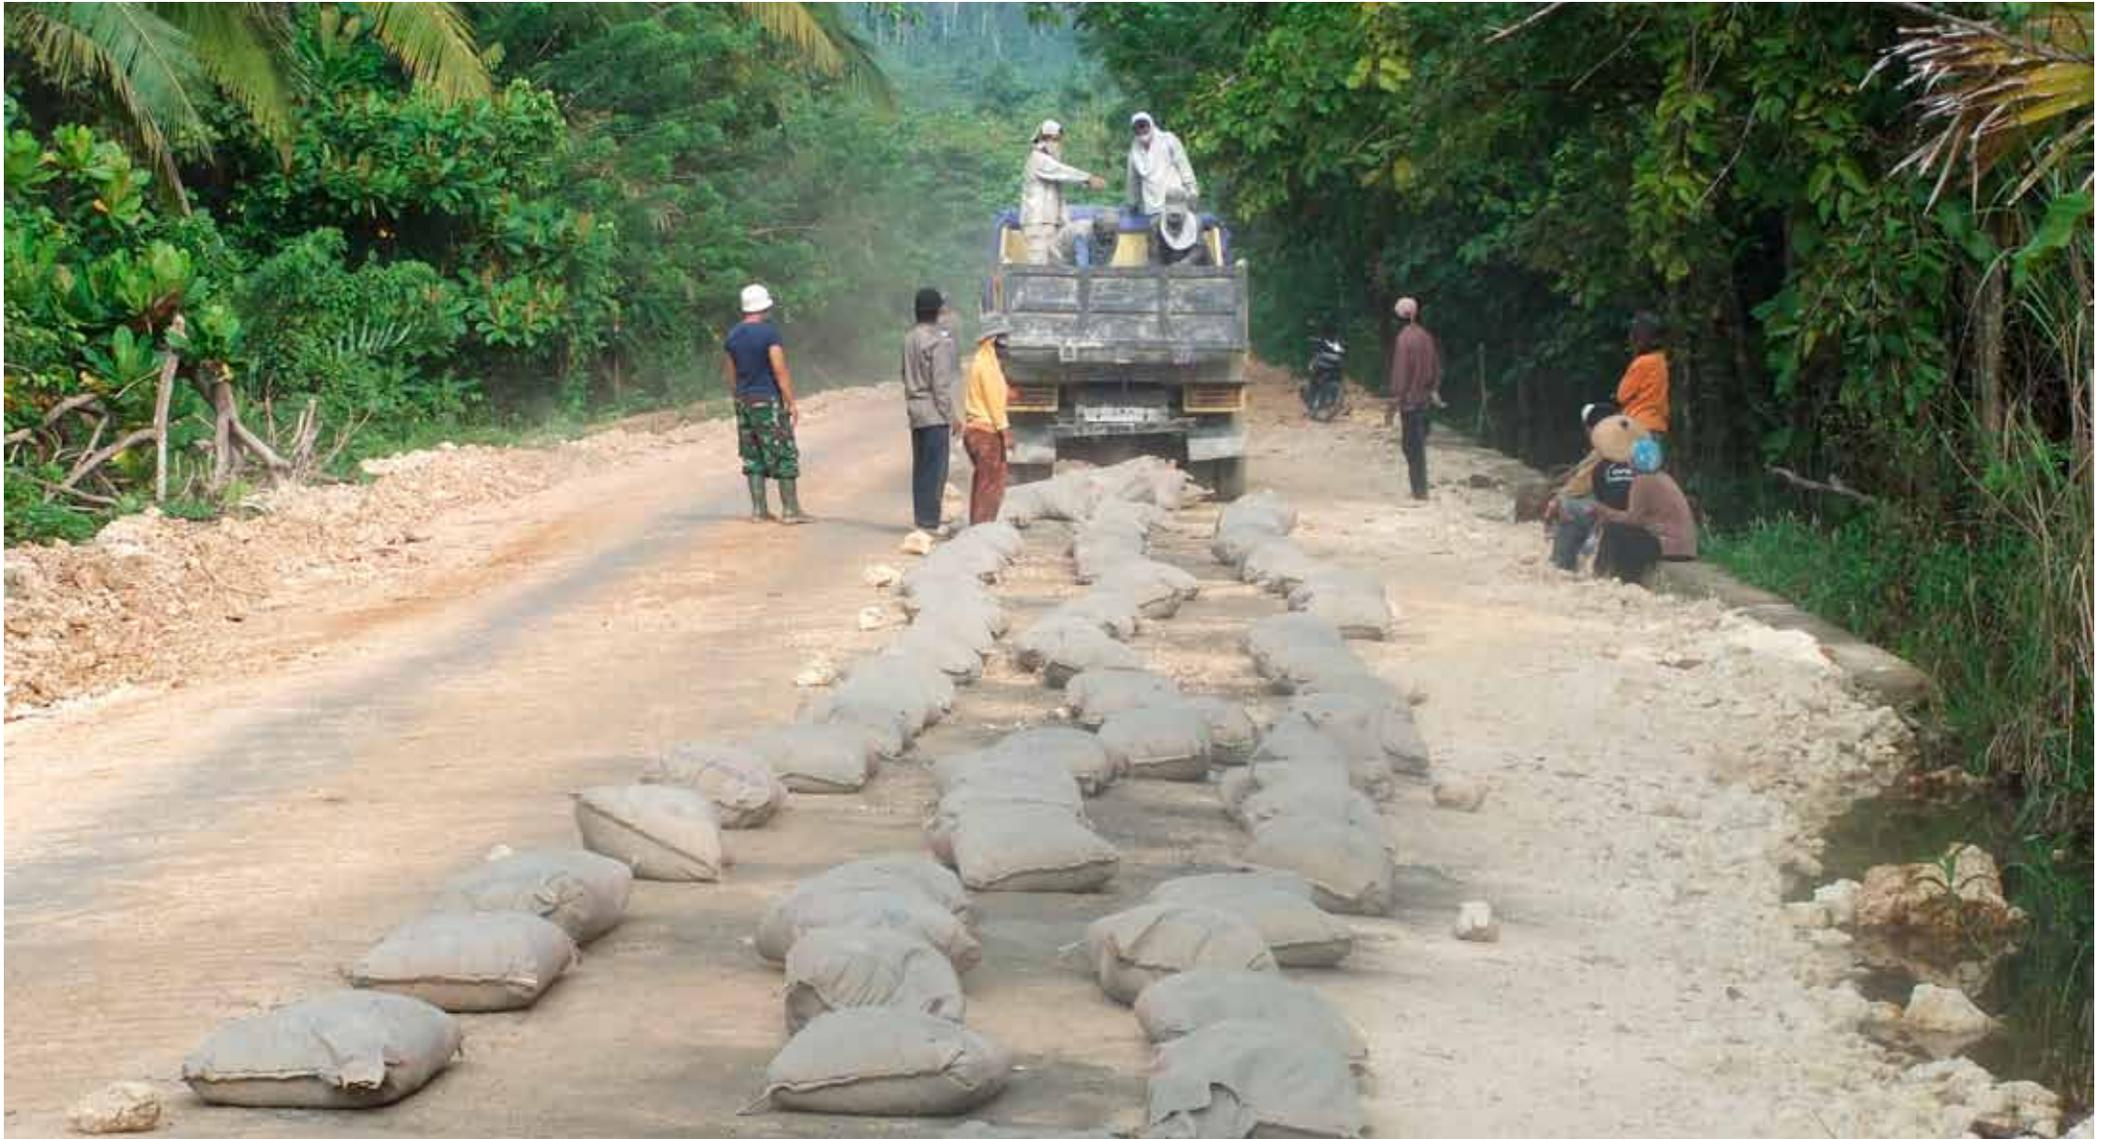
Verteilen der Zementsäcke

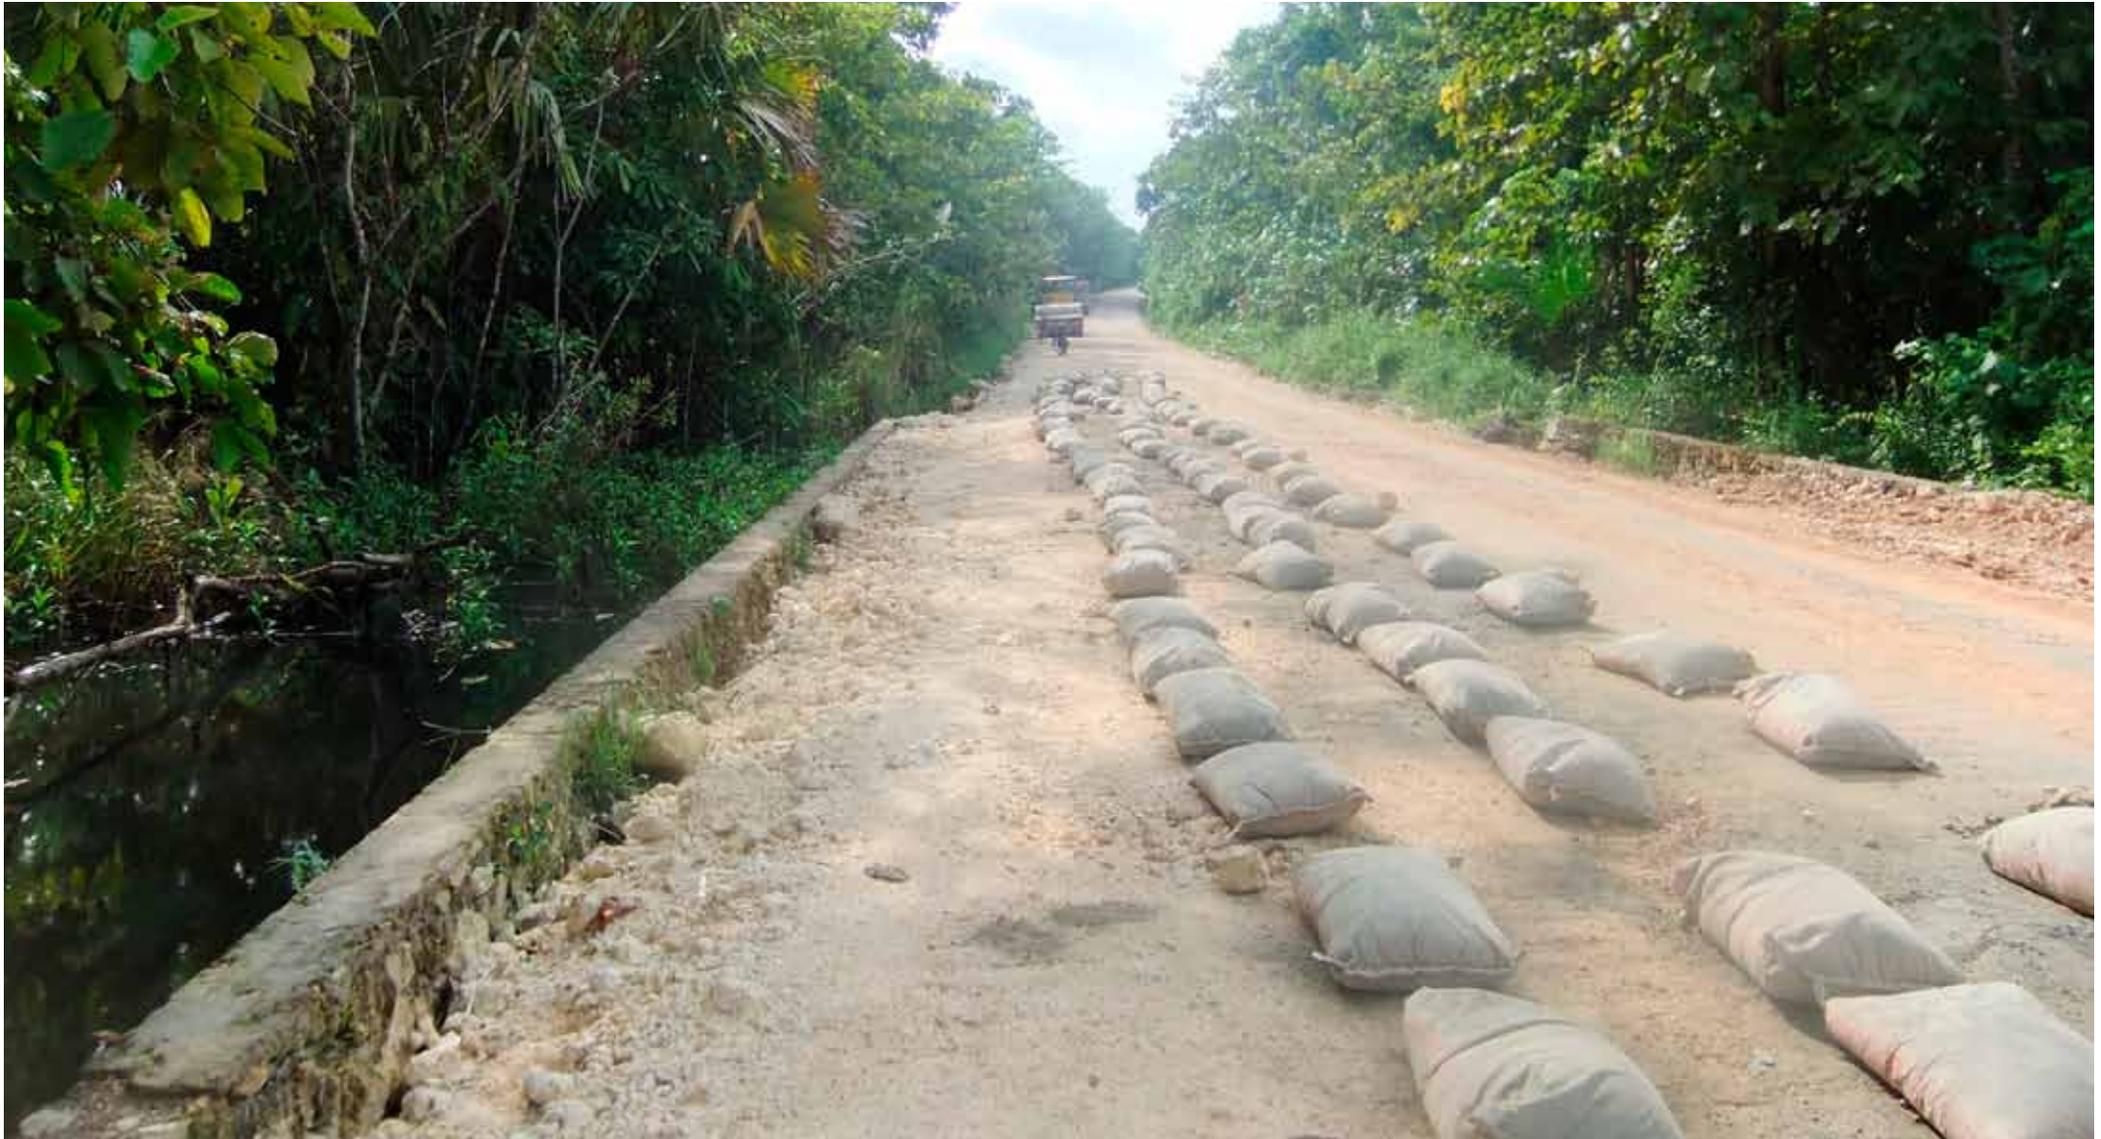
Verteilen der Zementsäcke

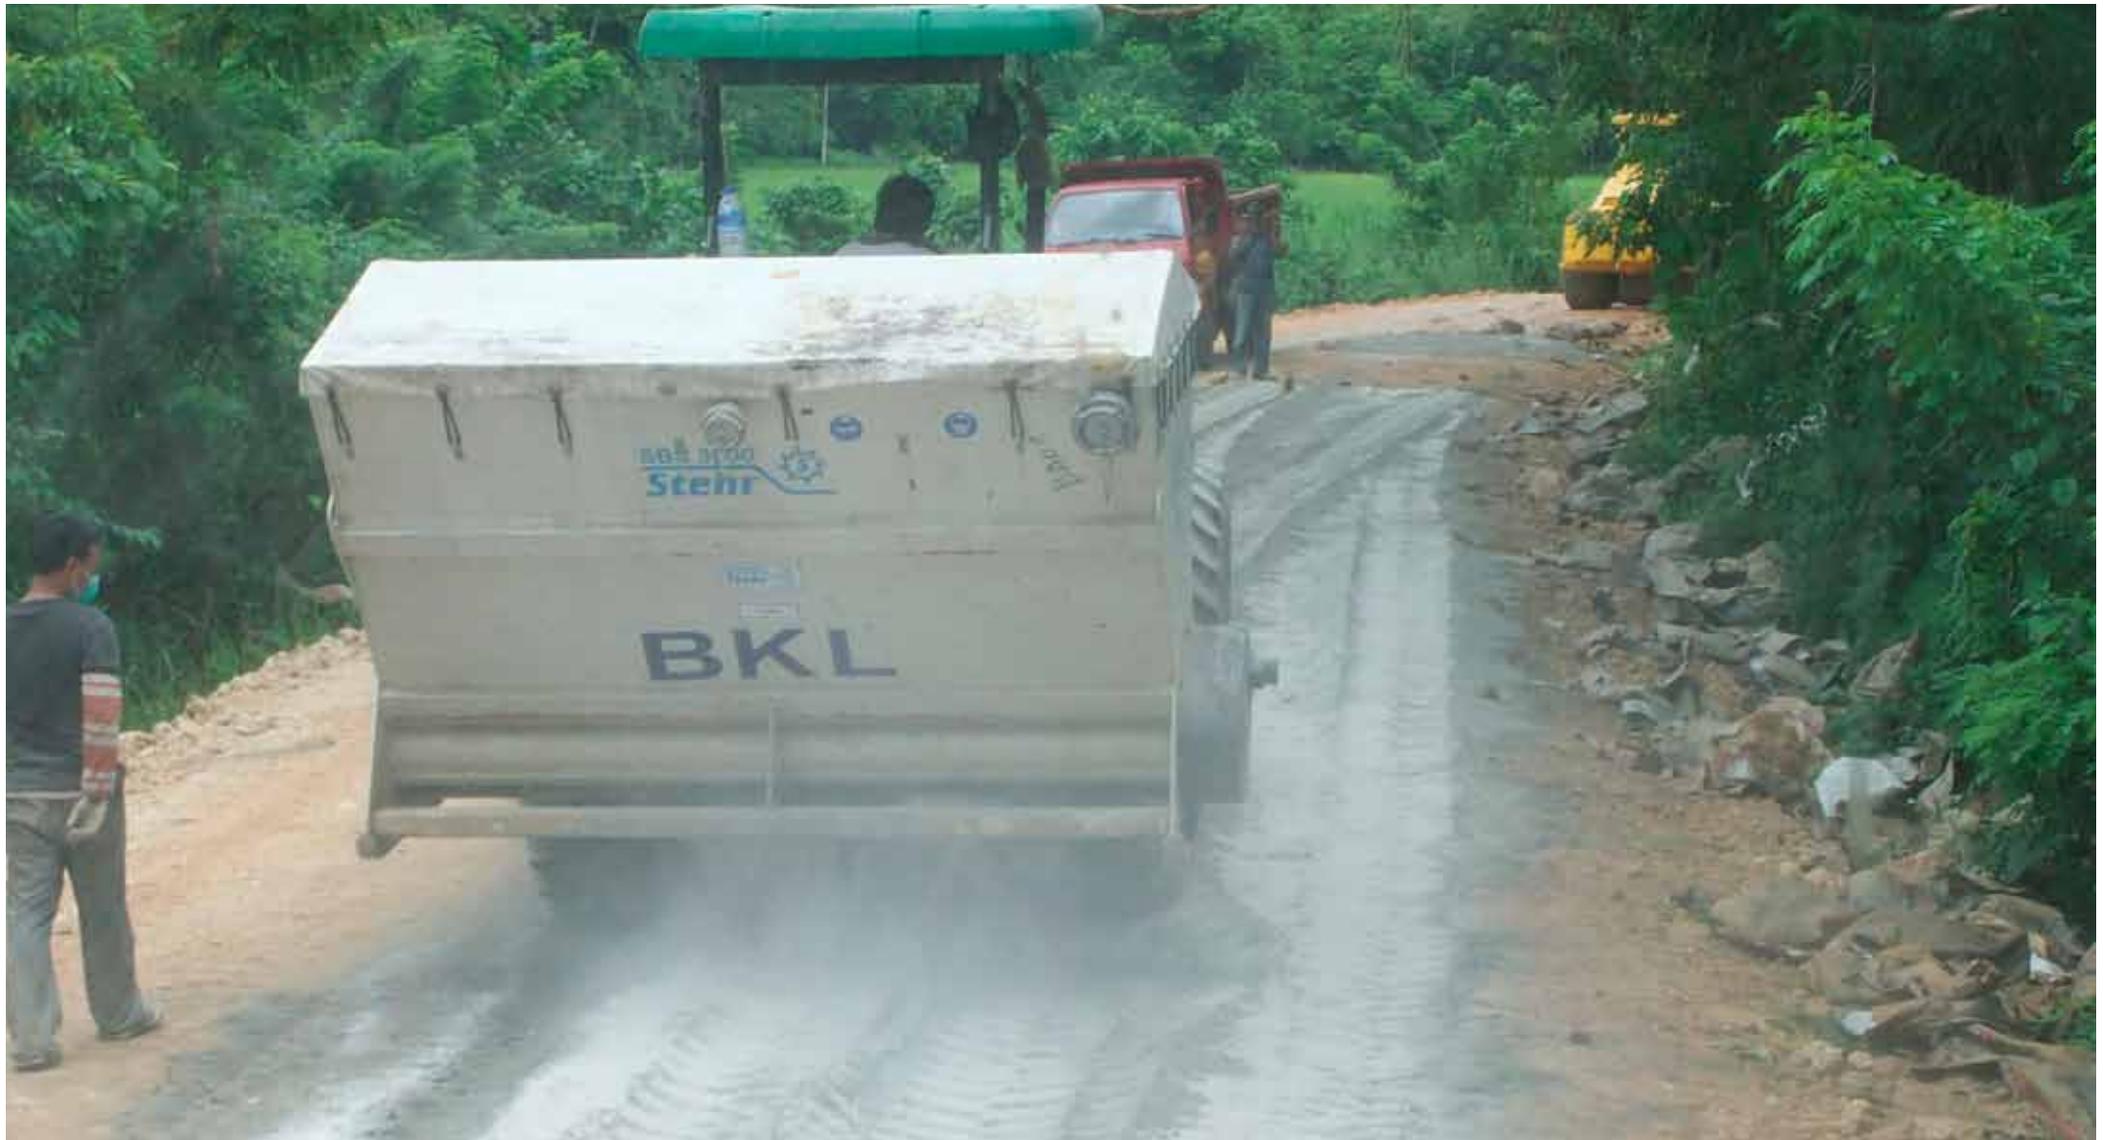
Ausstreuen von NovoCrete
