## Fotobericht

# Sanierung einer unbefestigten Verbindungsstraße zwischen Ereke und BauBau in der Region North Buton/Sulawesi unter Verwendung von NovoCrete®

- Ort: North Buton/Indonesien
- Ausführungszeitraum: März 2012
- Zeitbedarf: 10 Tage
- Zement: 190 kg/m<sup>3</sup> + 2 % NovoCrete
- Frästiefe: 30 cm

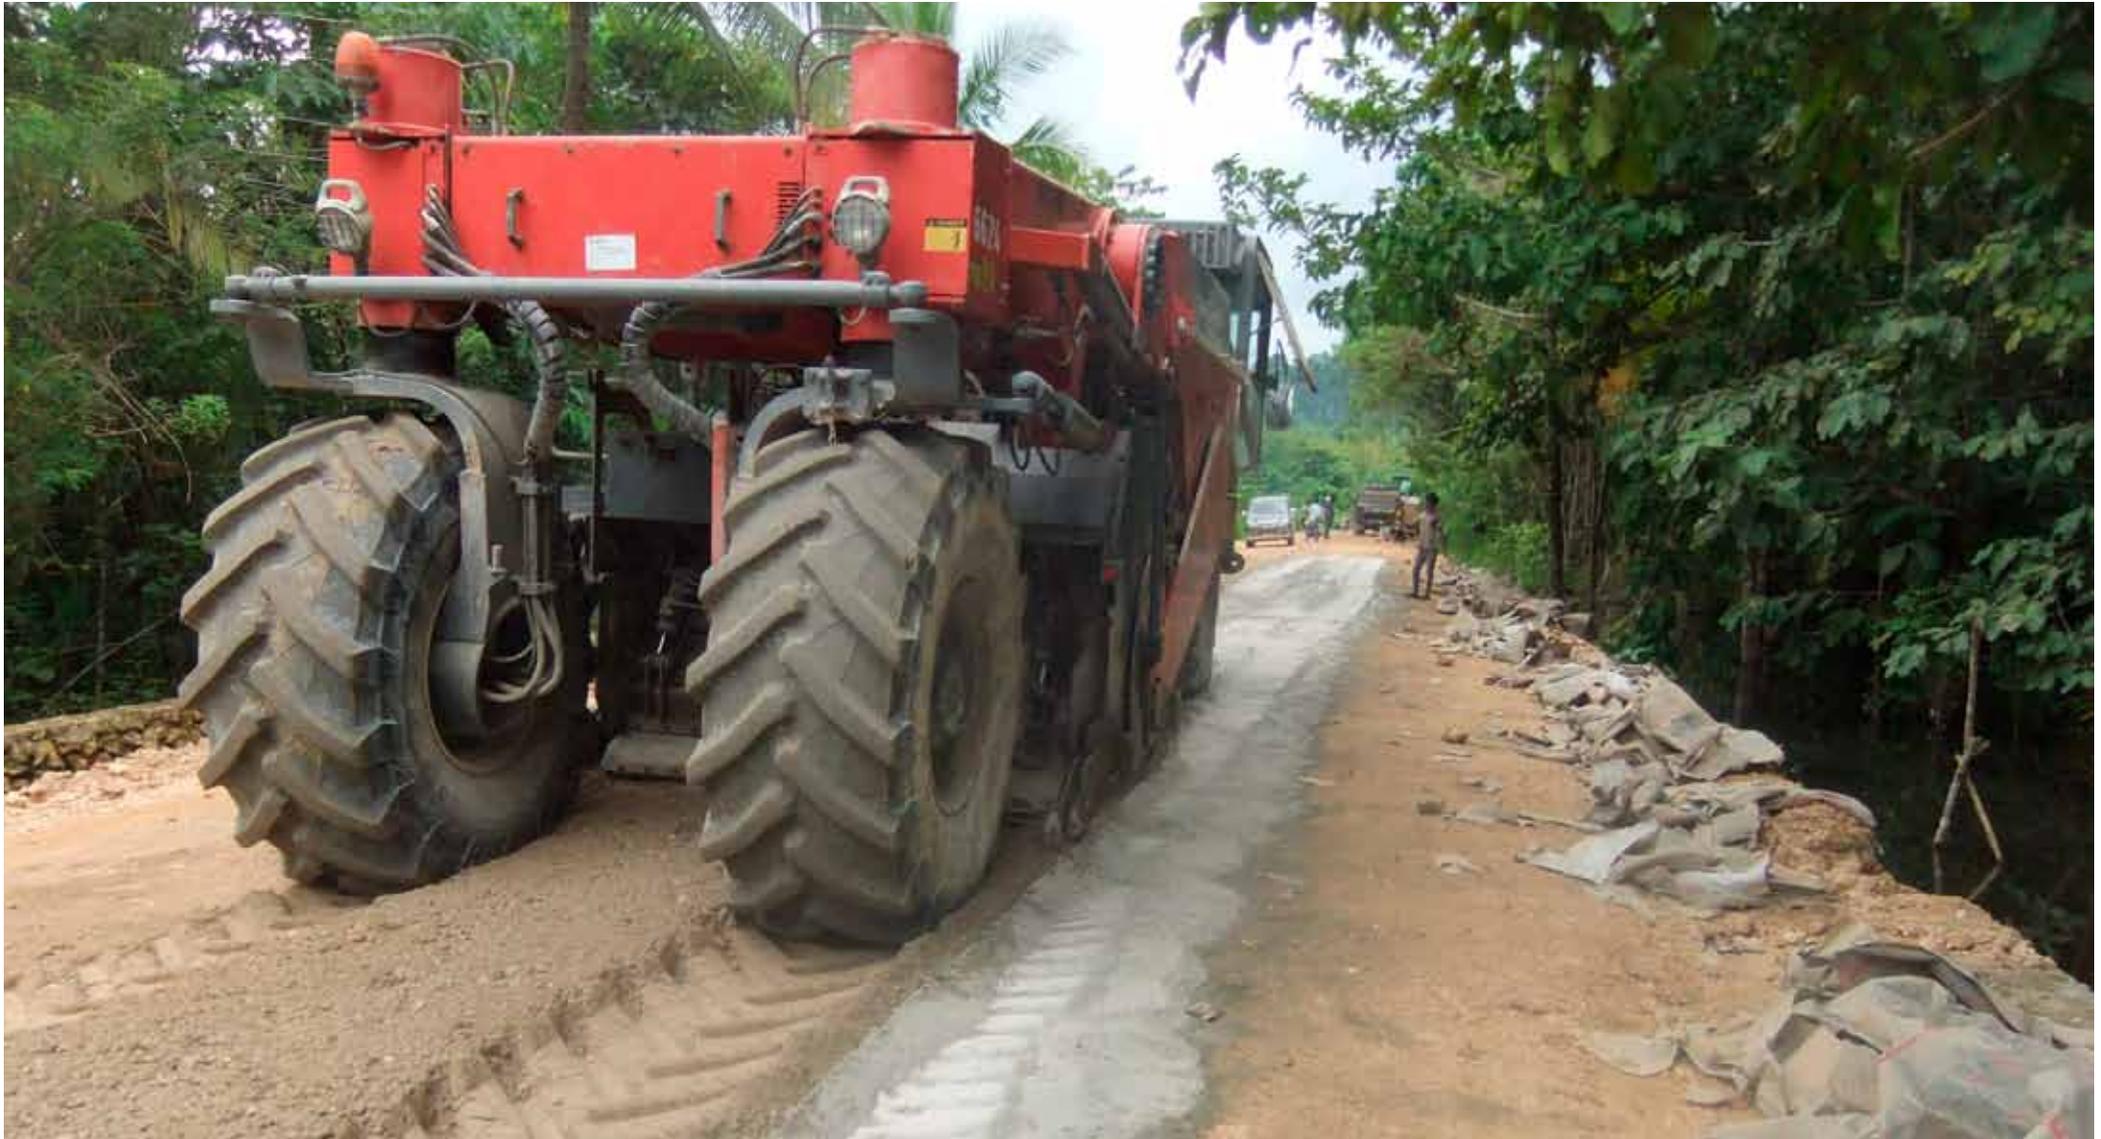
Fräsvorgang

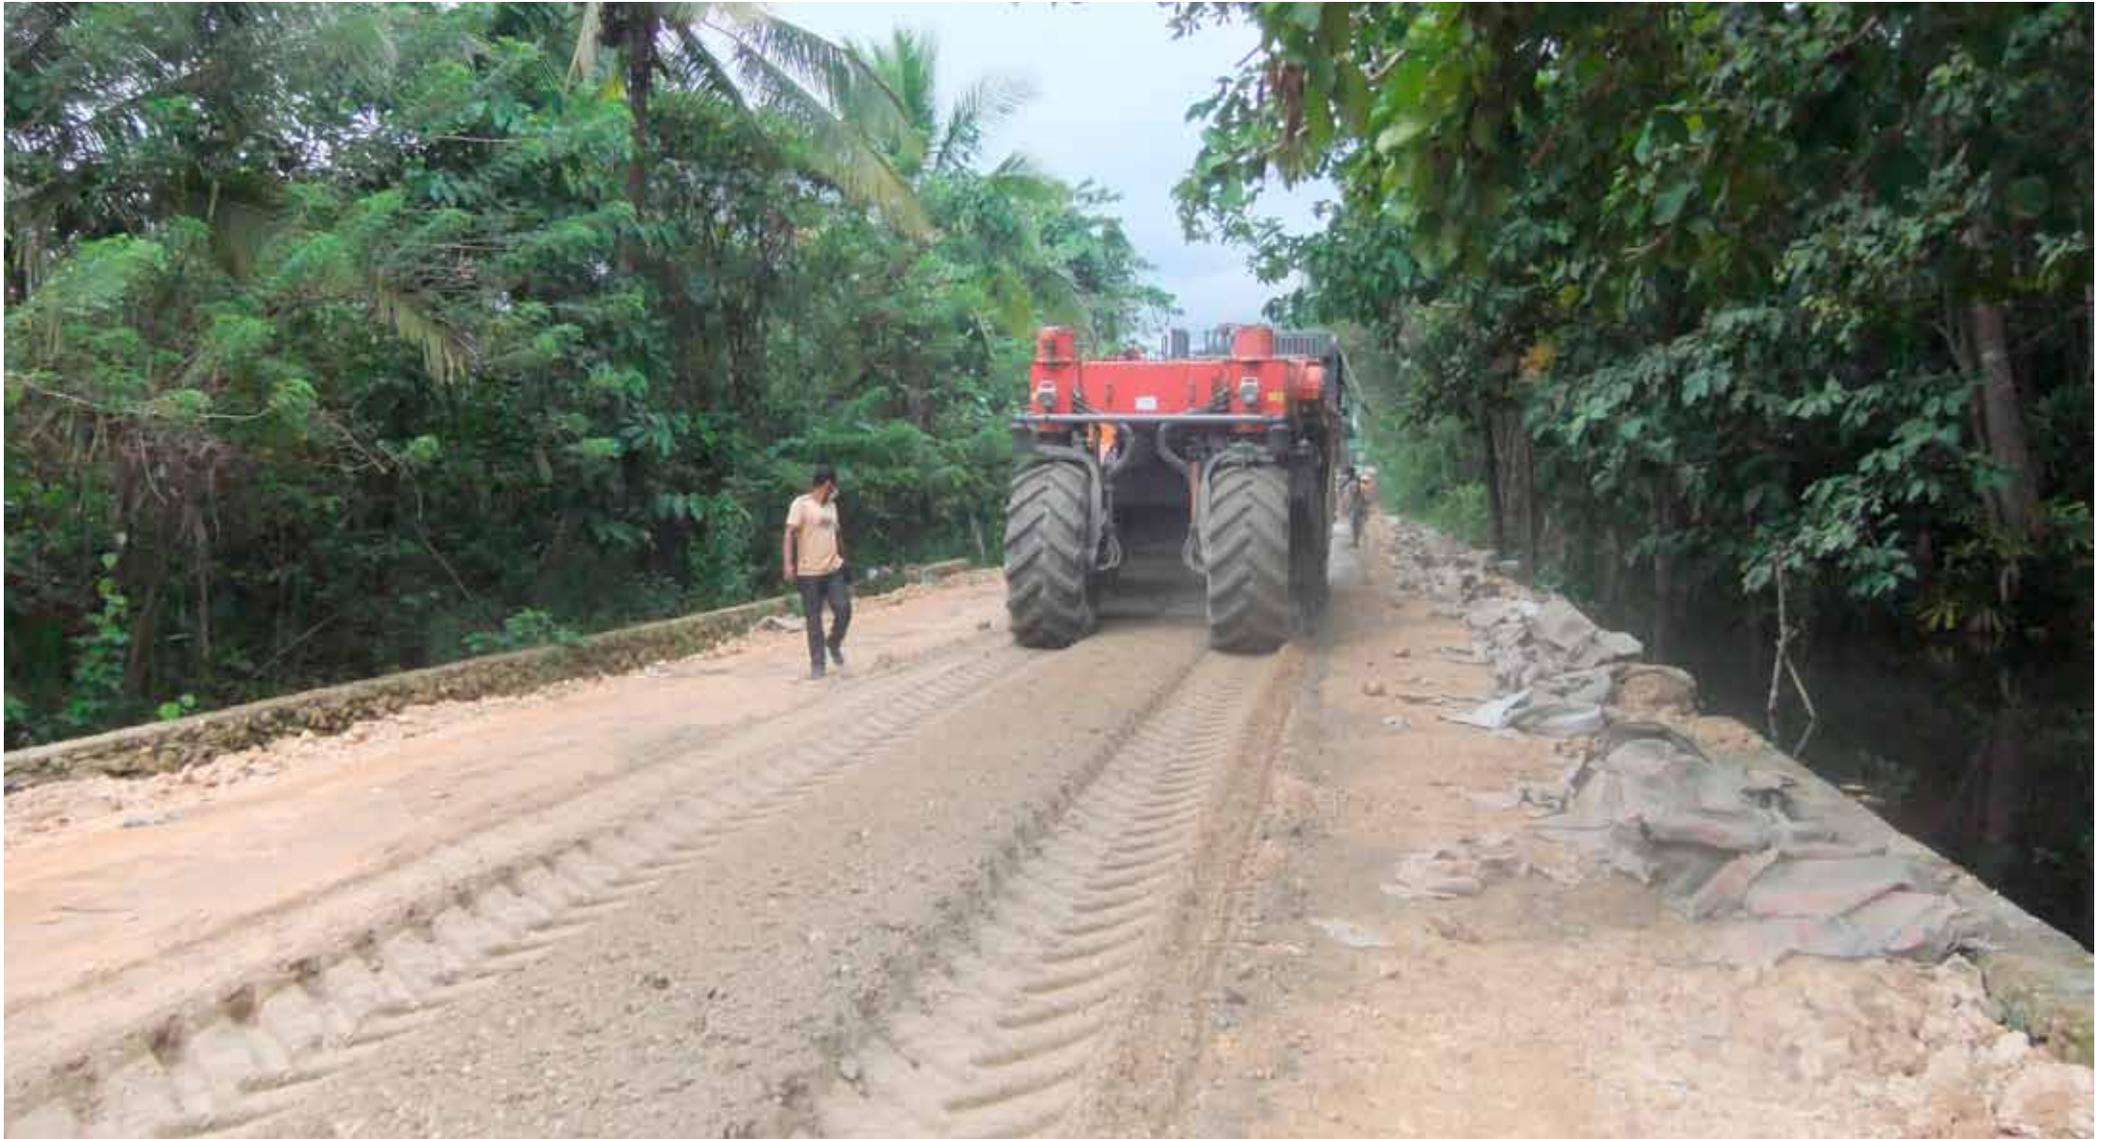
Fräsvorgang

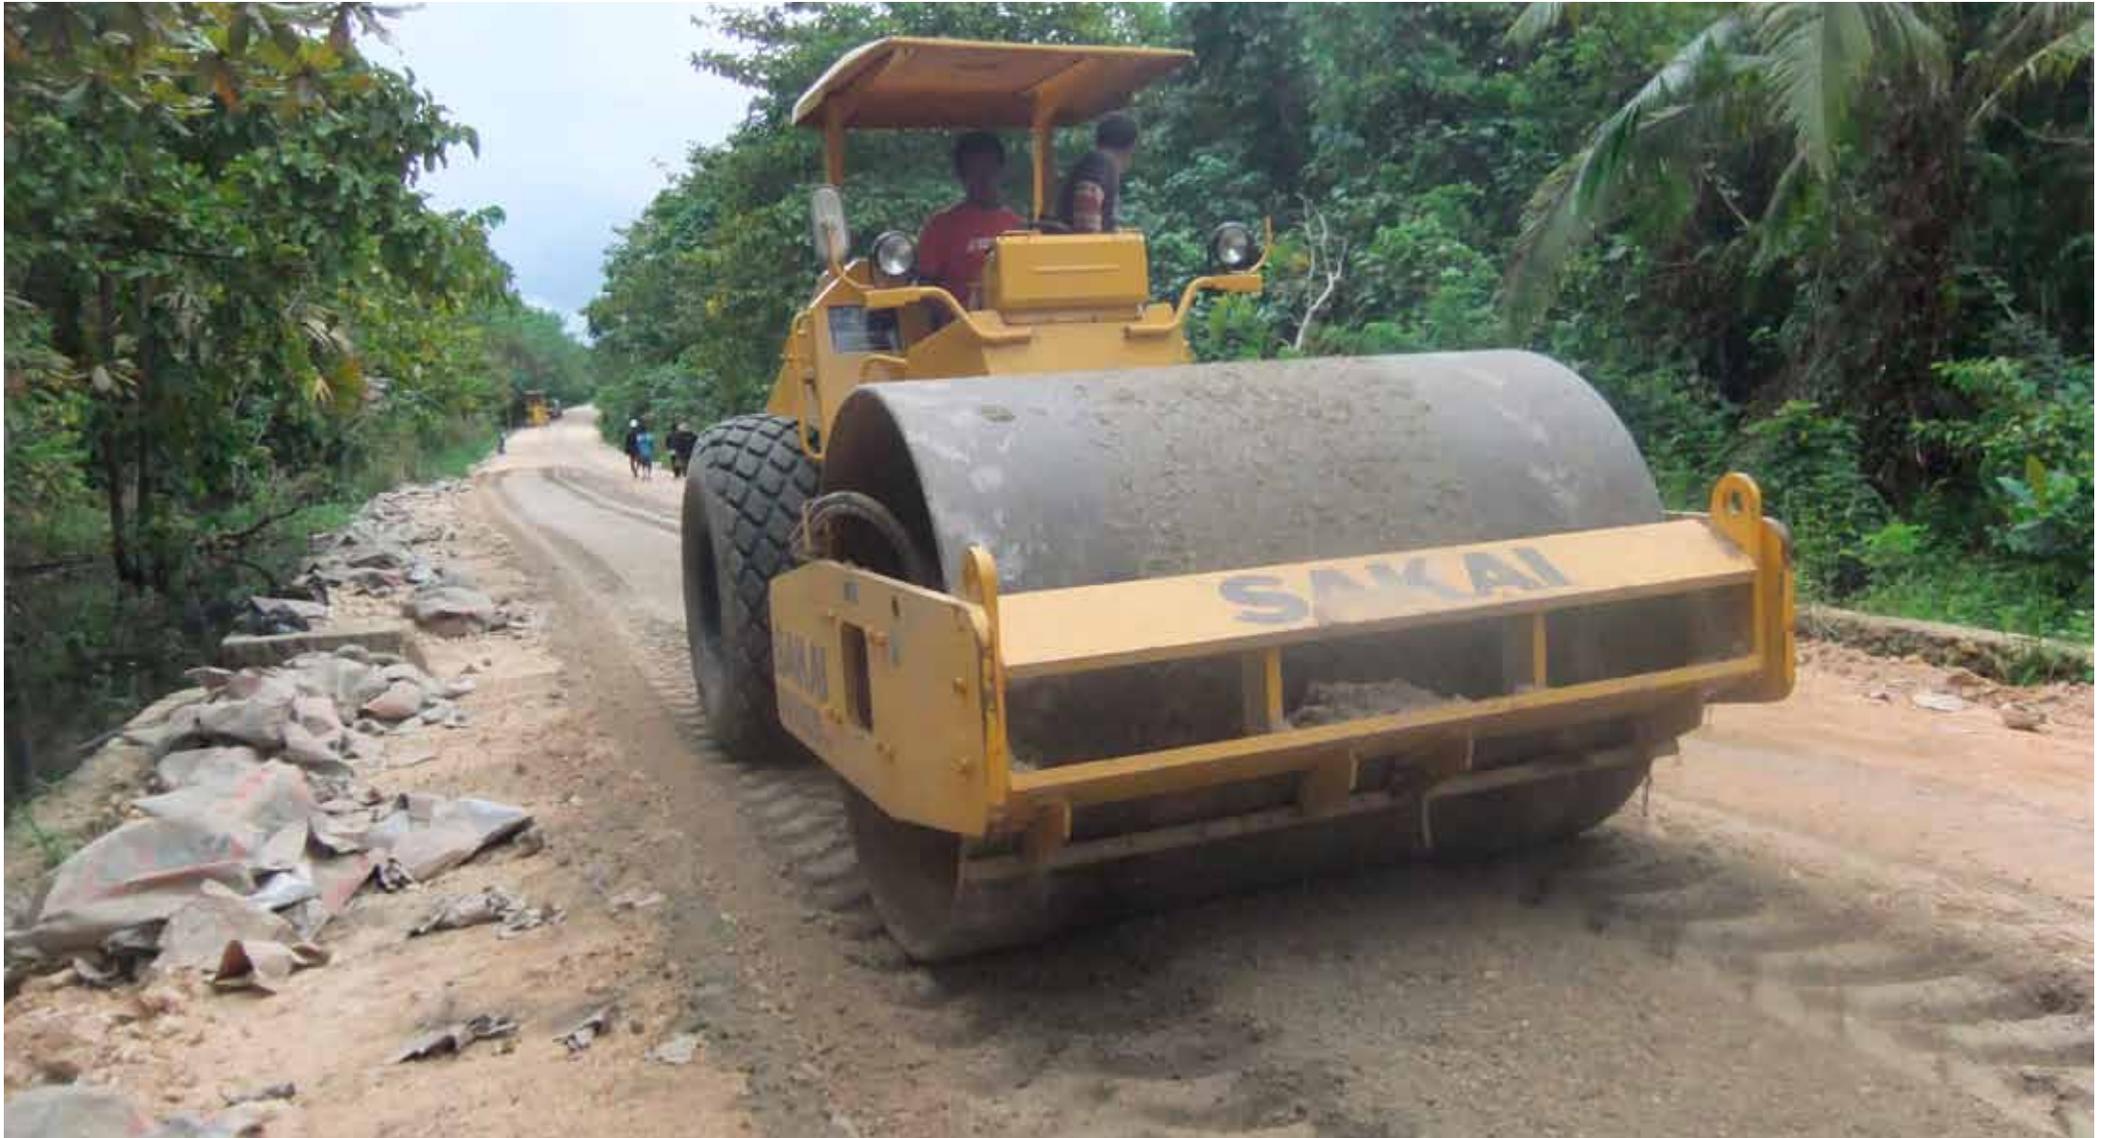
Verdichten

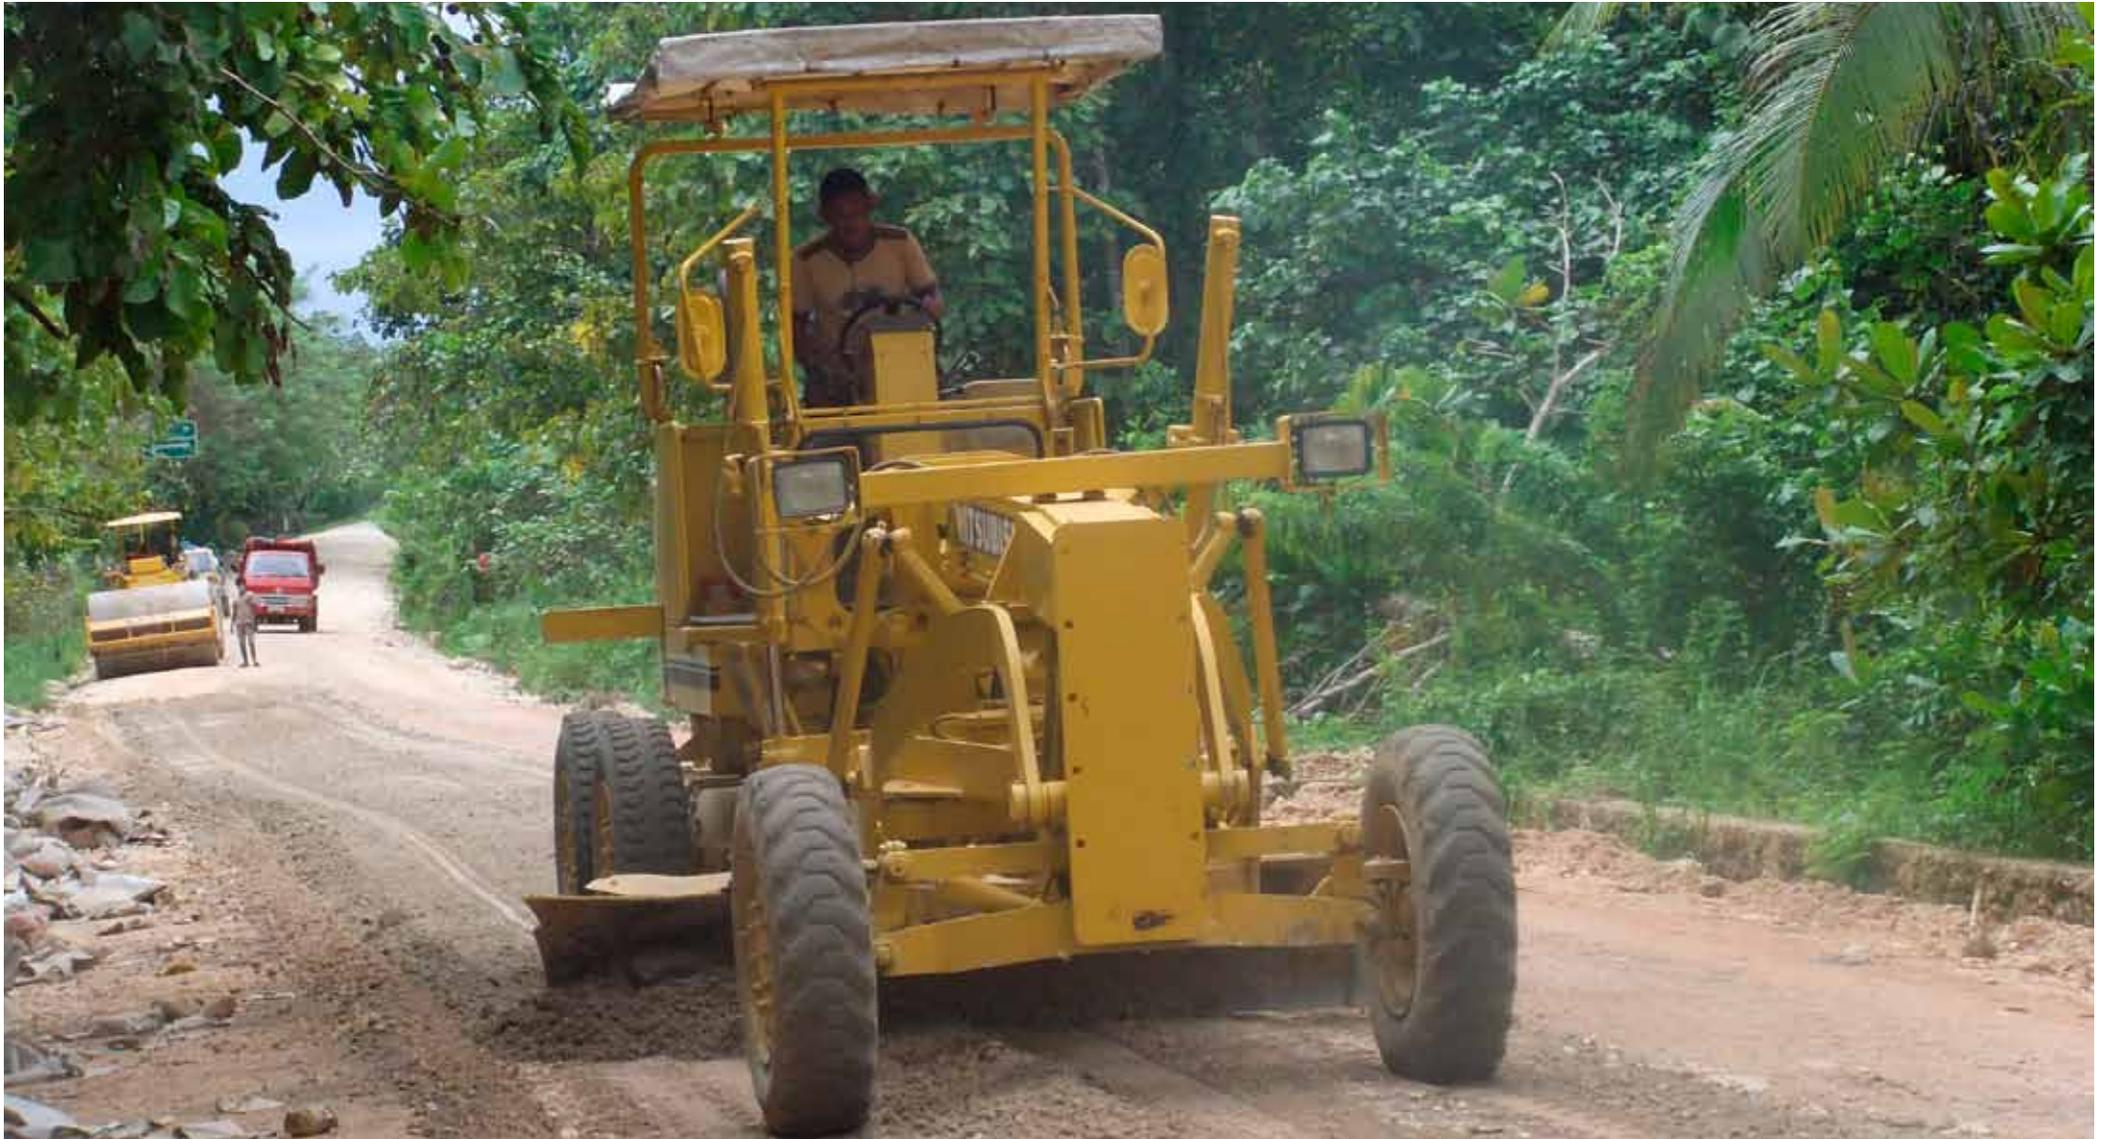
Levelling

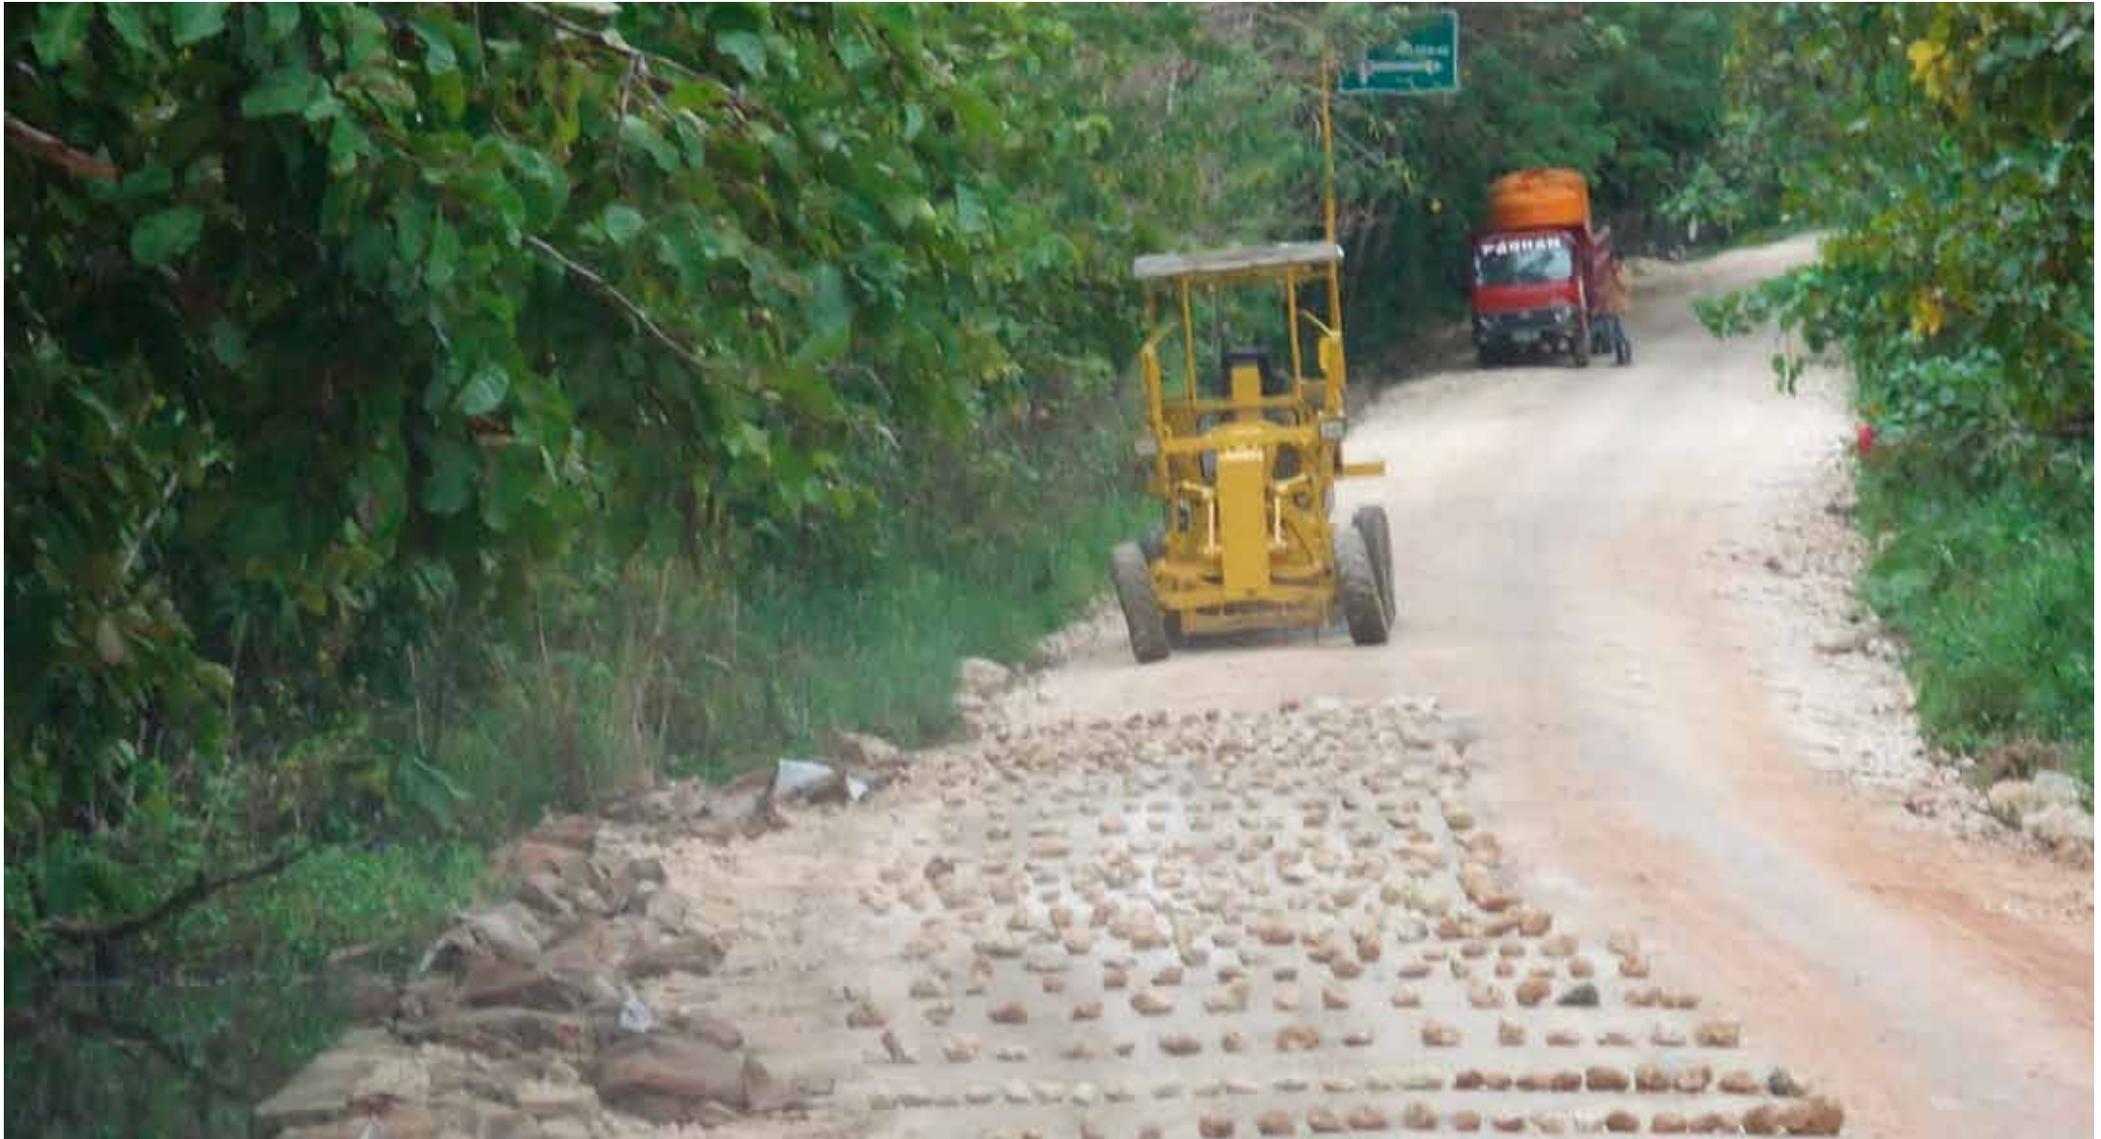
Die fertigen Flächen werden für den Verkehr gesperrt

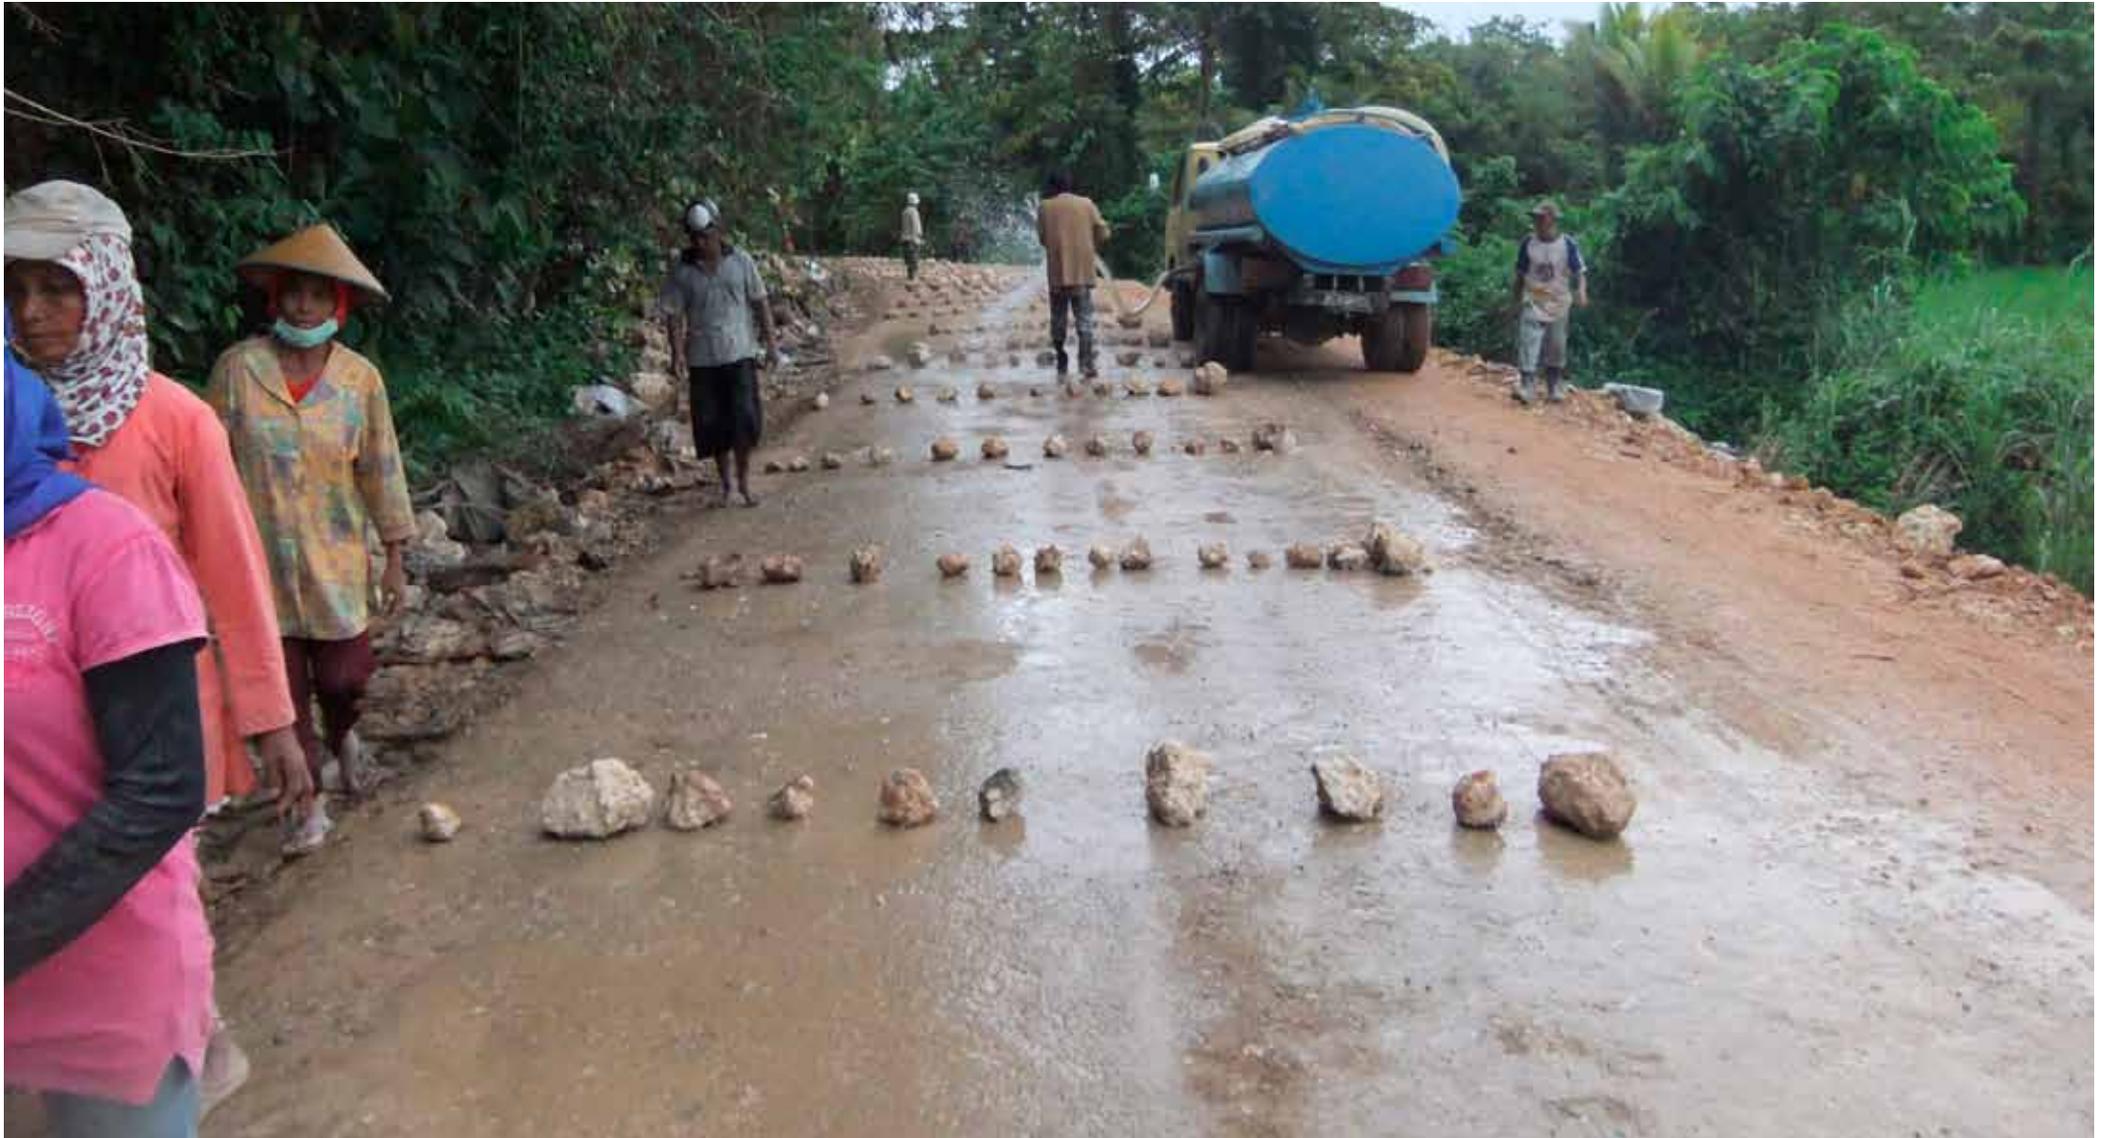
Die fertigen Flächen werden für den Verkehr gesperrt

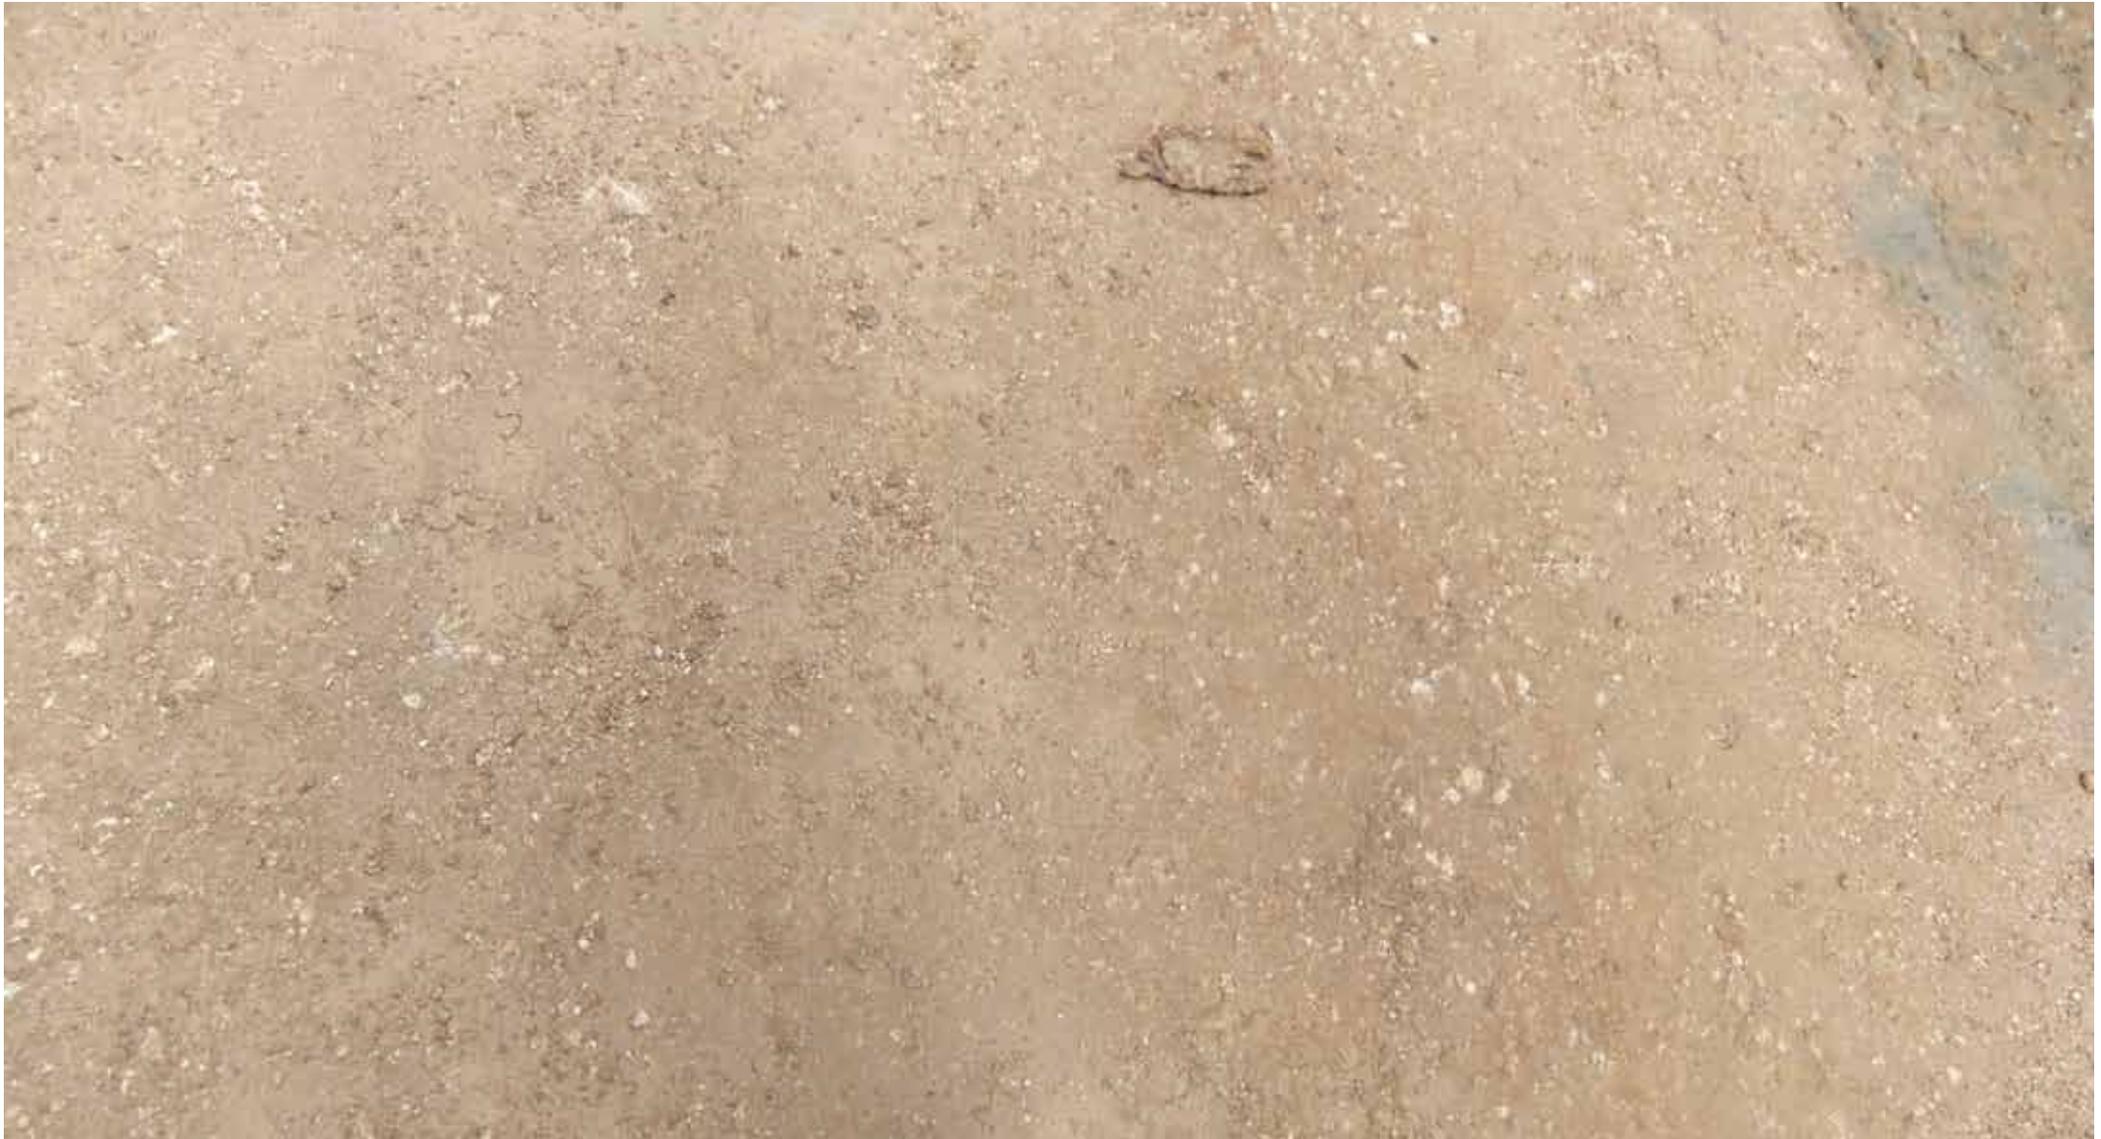
Detailaufnahme der fertigen Oberfläche
