Fotobericht

Neubau von Zufahrtsstraßen inkl. einer Autobahnanbindung zu einer Schweinezuchtanlage in Podberezje in der Region Velikiy Novgorod mit NovoCrete®

- Ort: Velikiy Novgorod/Russland
- Fläche: ca. 20.000 m²
- Ausführungszeitraum: Sept./Okt. 2010
- Zeitbedarf: ca. 2 Wochen
- Bindemittel: 180 - 210 kg/m³ (2 - 3% NovoCrete)
- Frästiefe: 35 - 45 cm

Baustellenbericht: Erstellung einer Zufahrtsstraße zu einer Schweinezuchtanlage in Novgorod

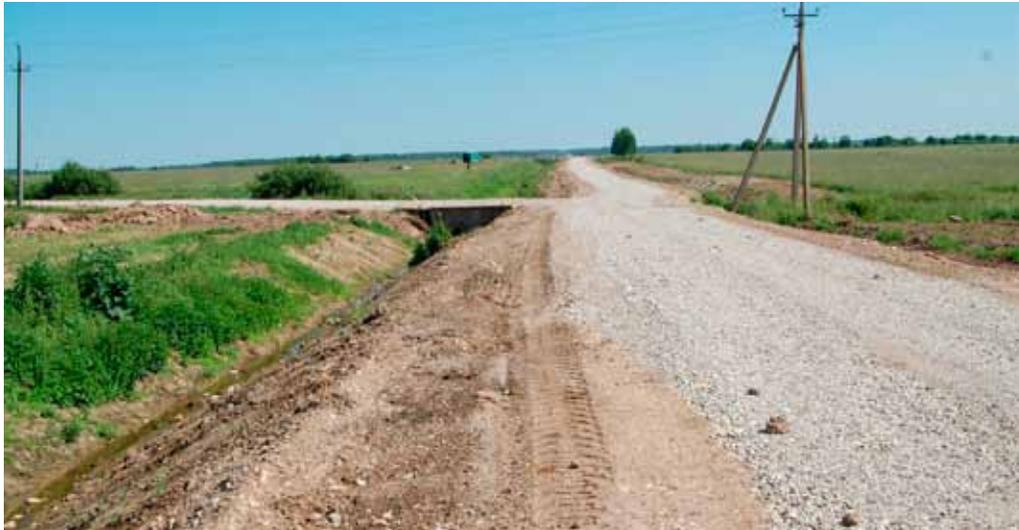
Ausgangssituation der Schotterstraße

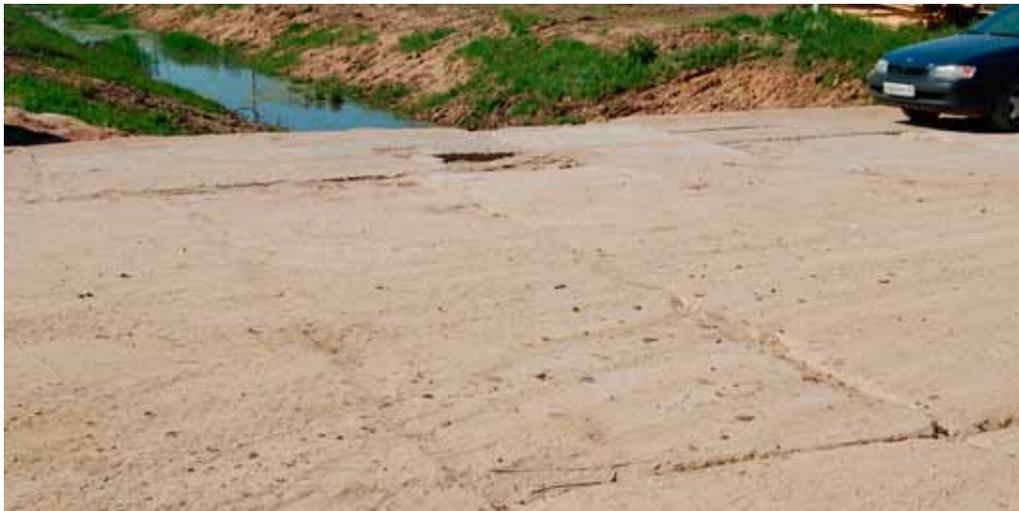
Auf den bisherigen Fahrstraßen waren zahlreiche Betonplatten verlegt

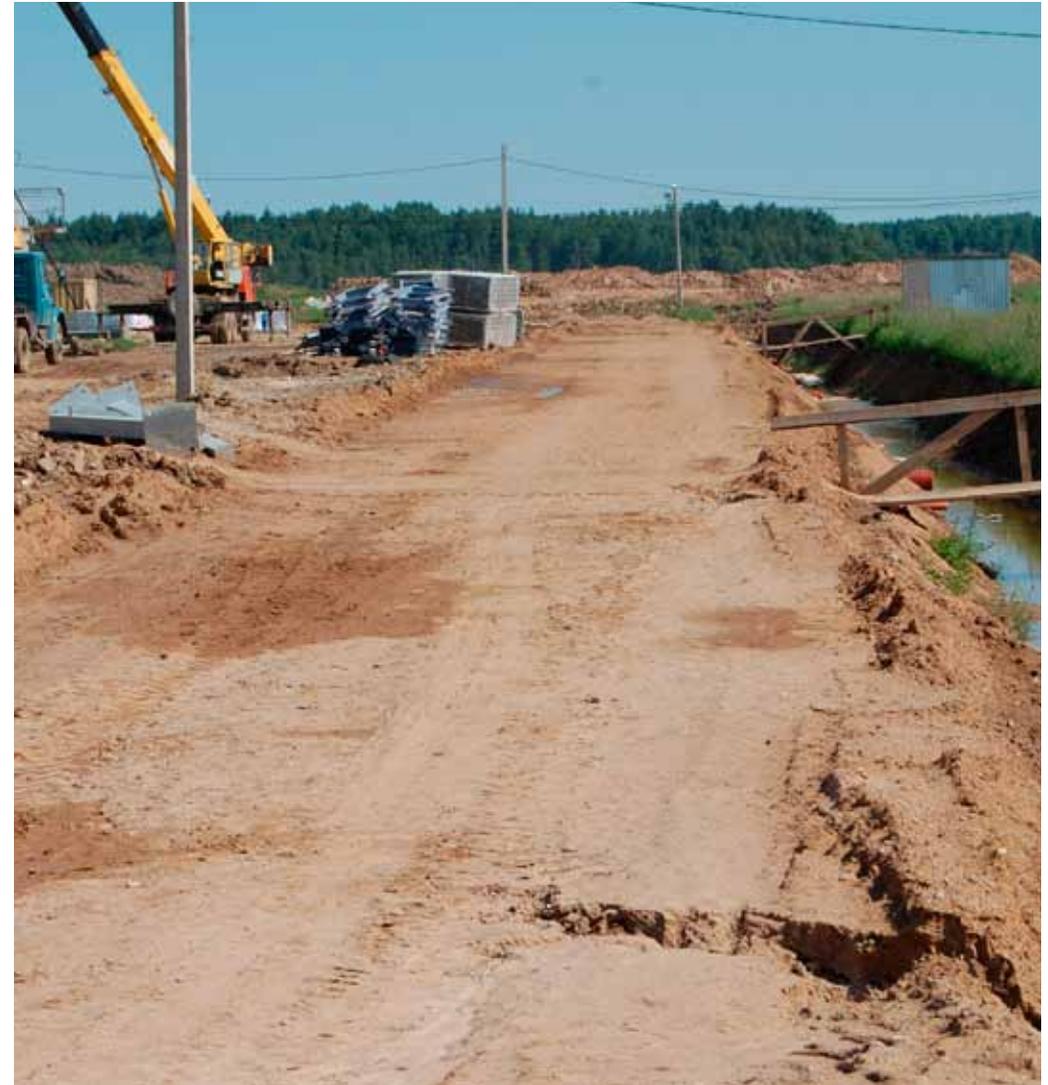
Ausgangssituation vor der Aufschüttung des Tonmaterials

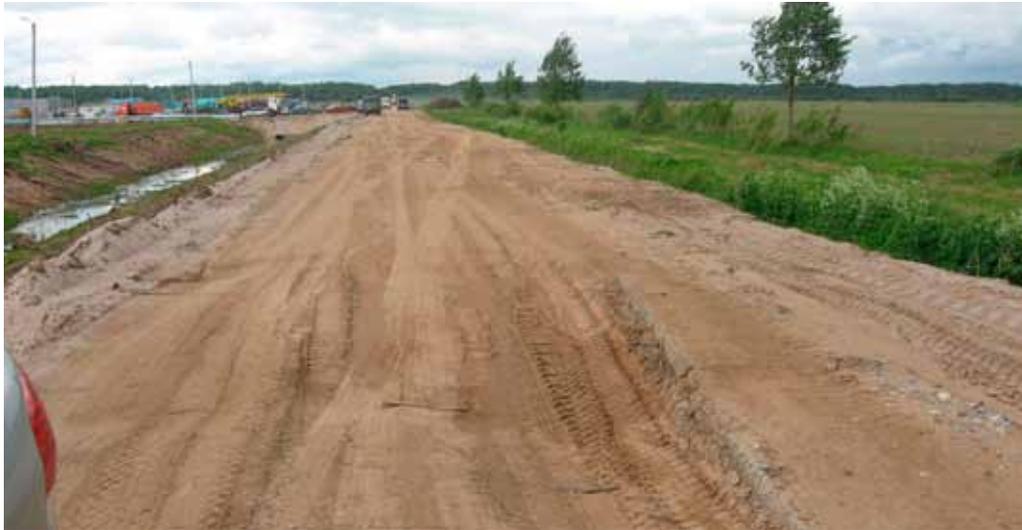
Ausgangssituation, Zustand der Straße vor Beginn der Stabilisierungsarbeiten

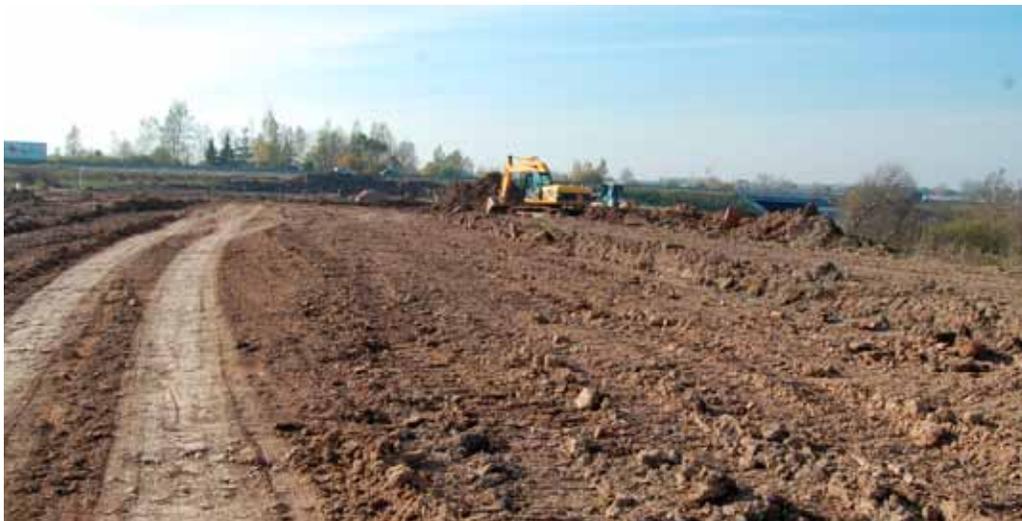
Vorbereitungen der Trassenführung

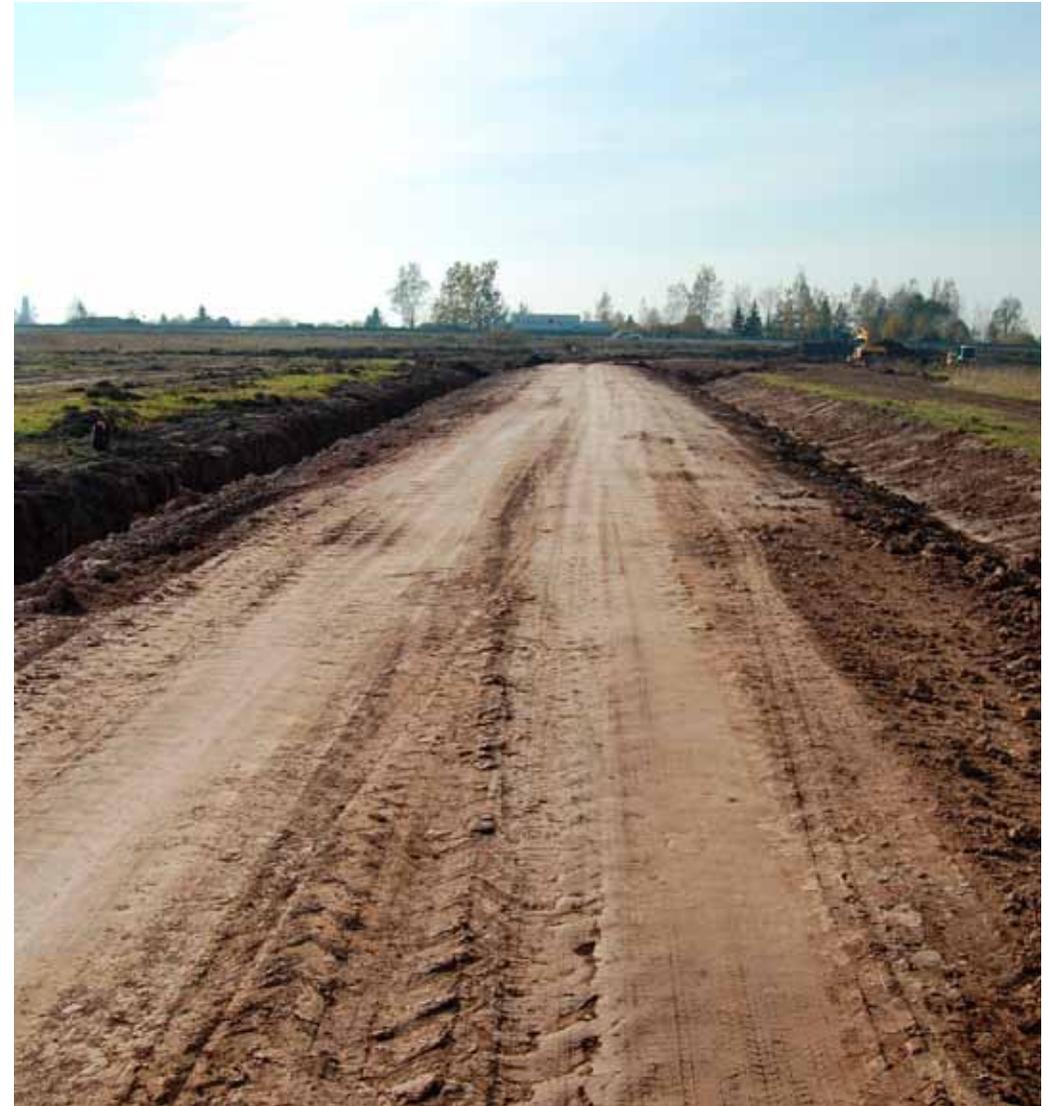
Vorbereitungen der Trasse zum Autobahnanschluss

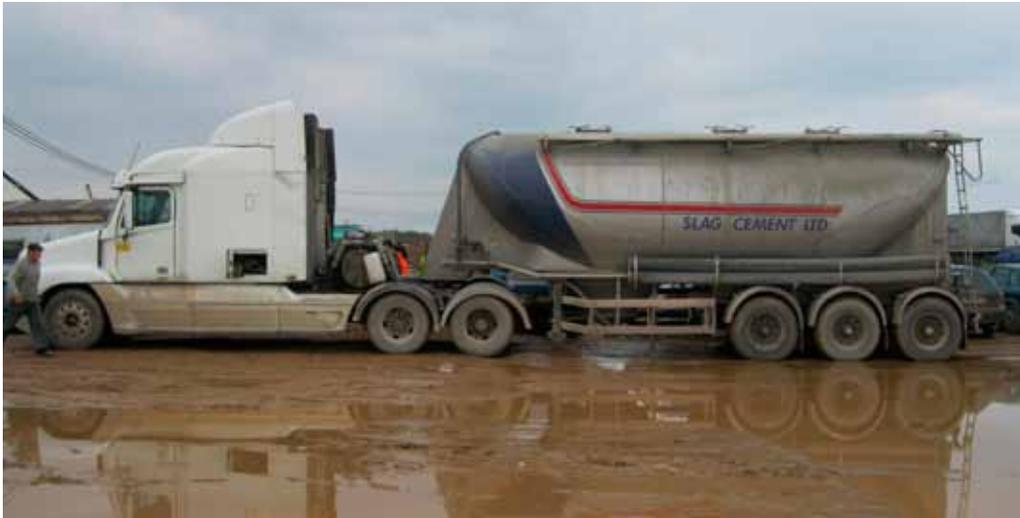
Anlieferung des Zements

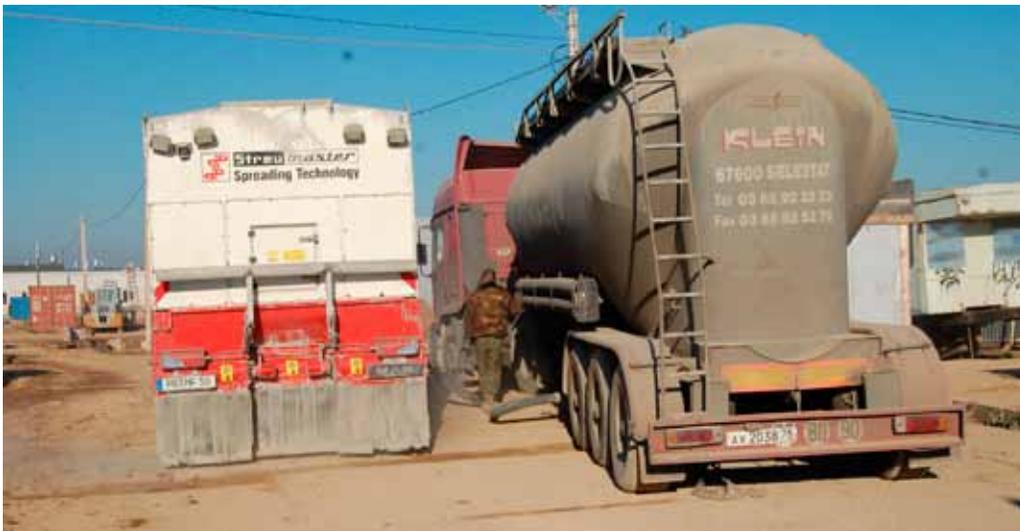
Befüllen des Streufahrzeuges mit Zement

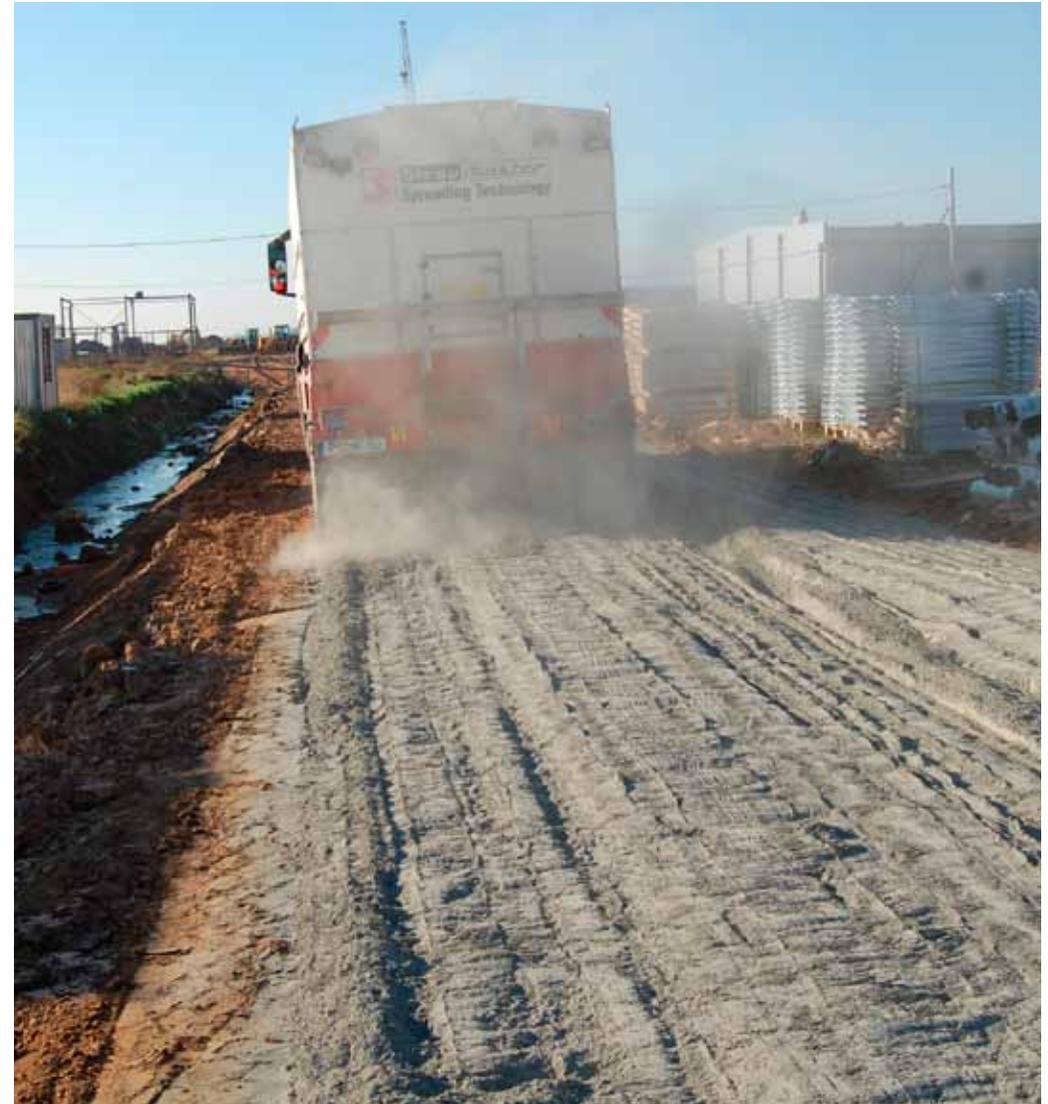
Ausstreuen der festgelegten Zementmenge

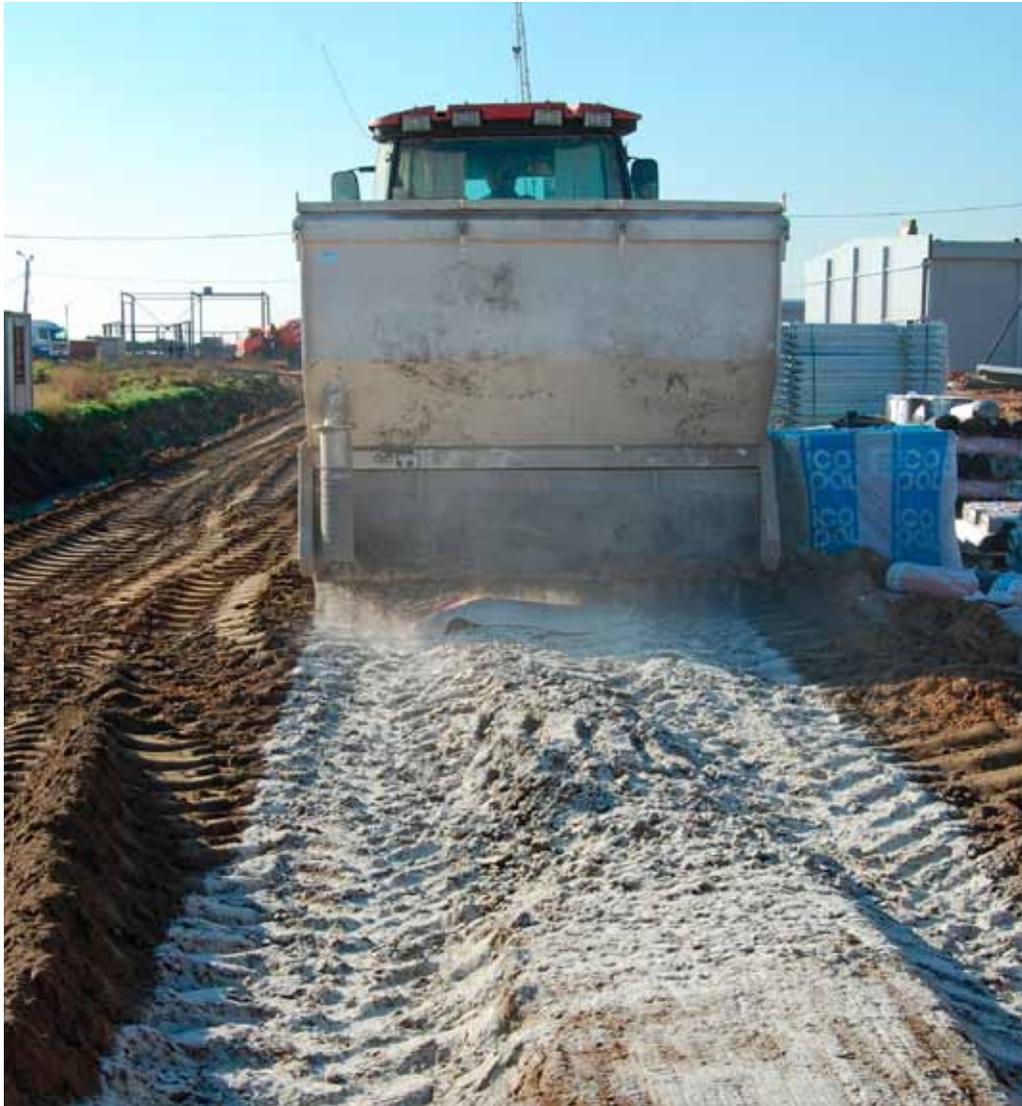
Traktor mit Anbaustreuer für das Zement-Additiv NovoCrete®

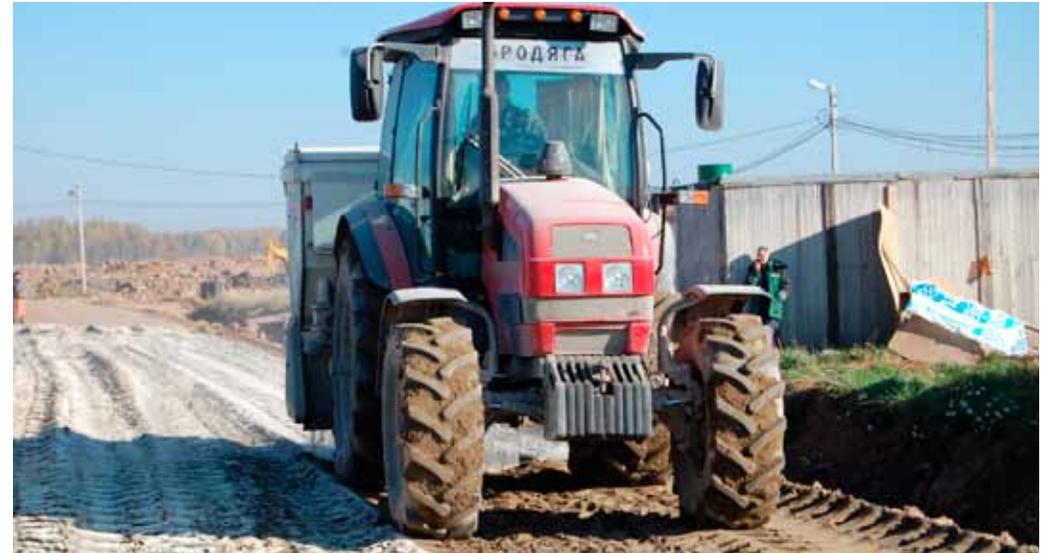
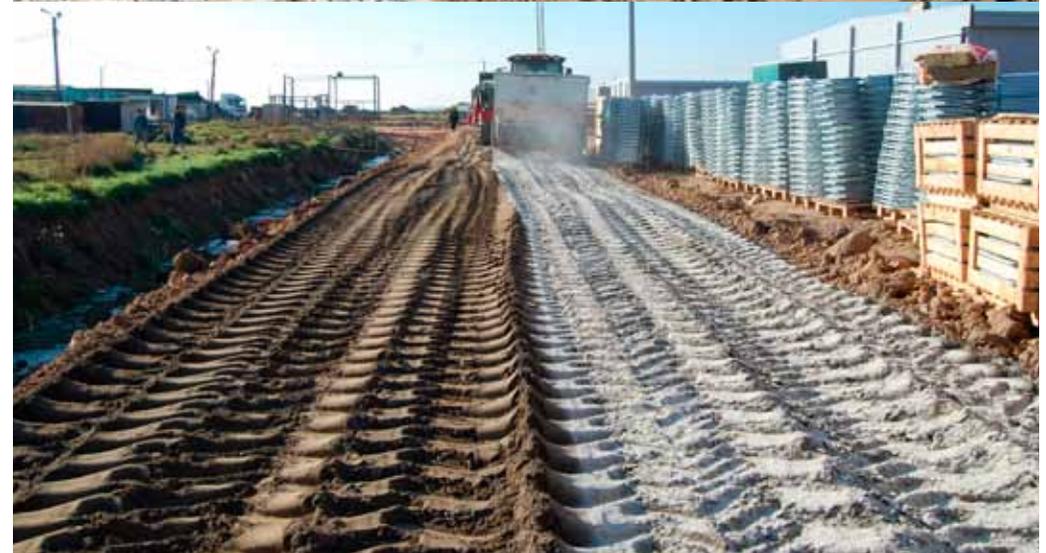
Ausstreuen des Zement-Additivs NovoCrete®

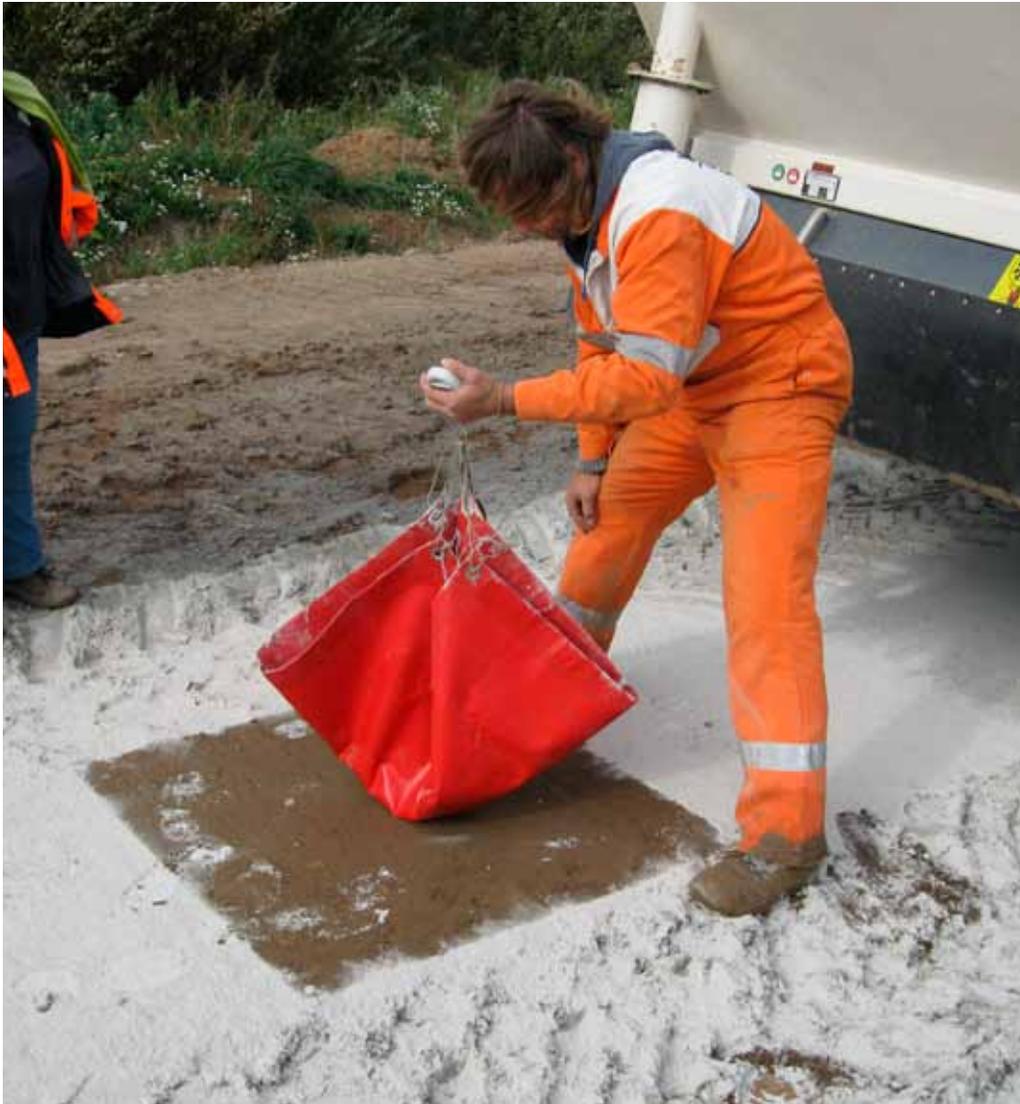
Kontrolle der ausgestreuten NovoCrete®-Menge

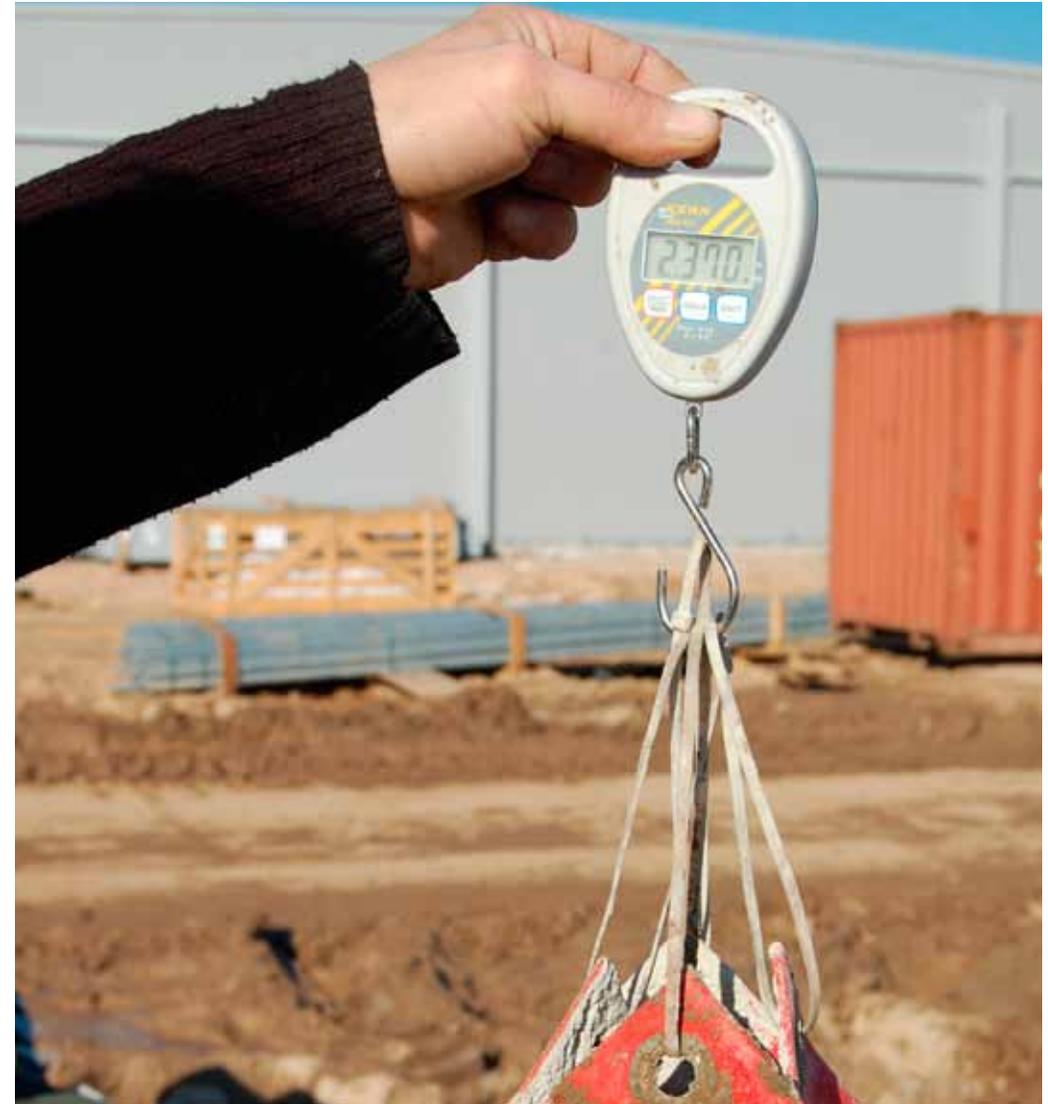
Netto-Menge NovoCrete® für diesen Abschnitt sind 1,3 kg/m² (bei 45 cm Frästiefe)

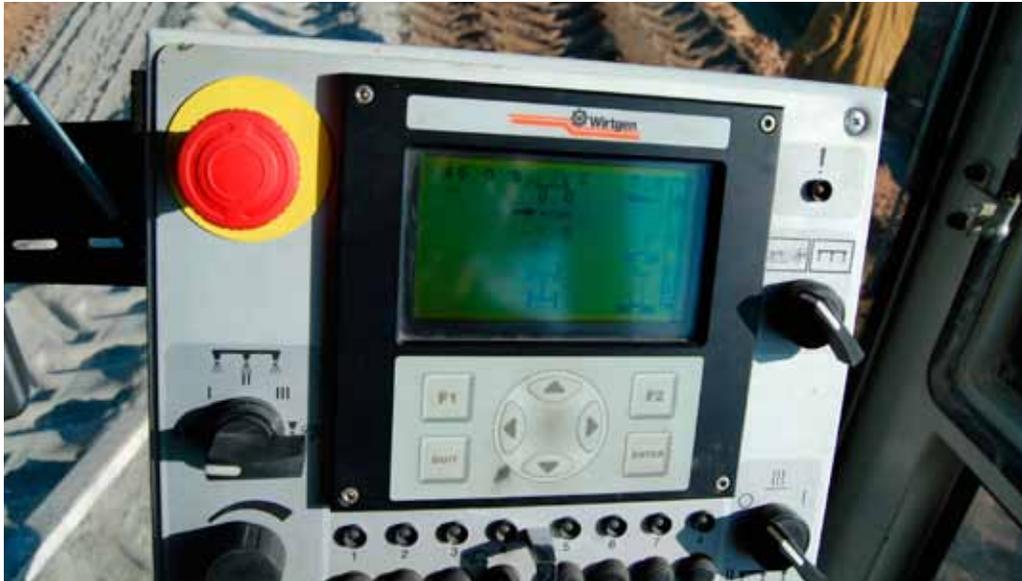
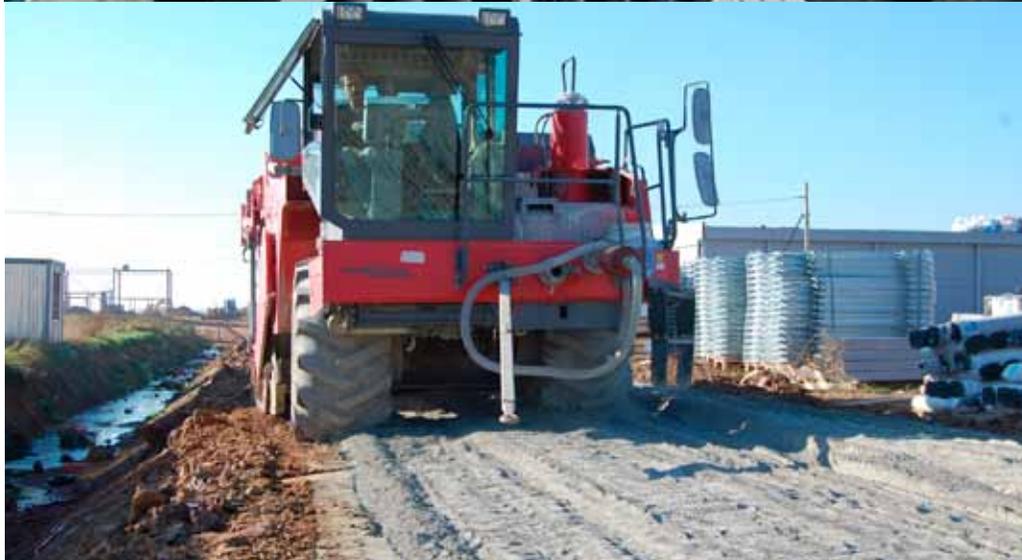
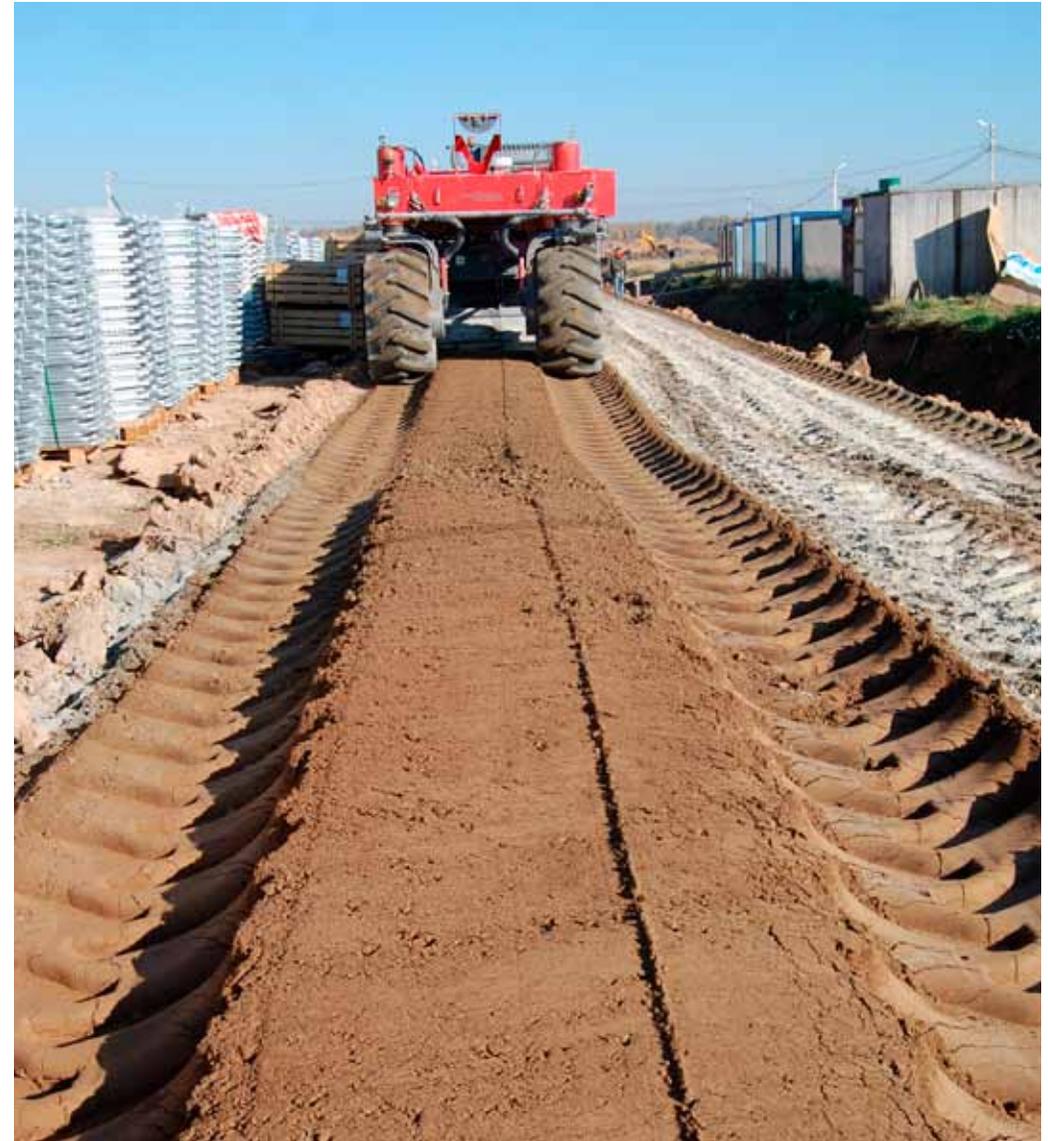
Einfräsen des Bindemittelgemischs auf Frästiefen bis zu 0,45 m

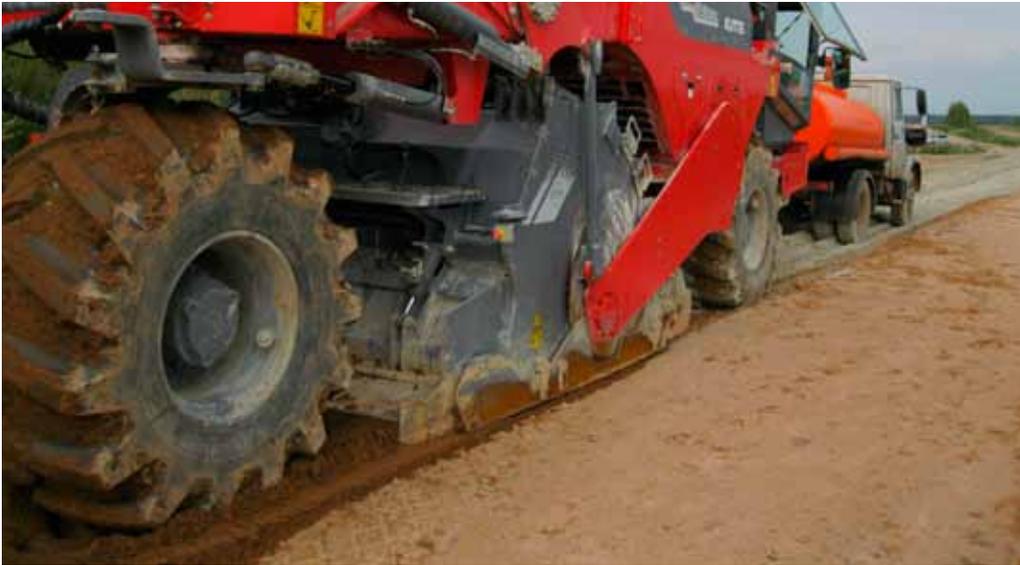
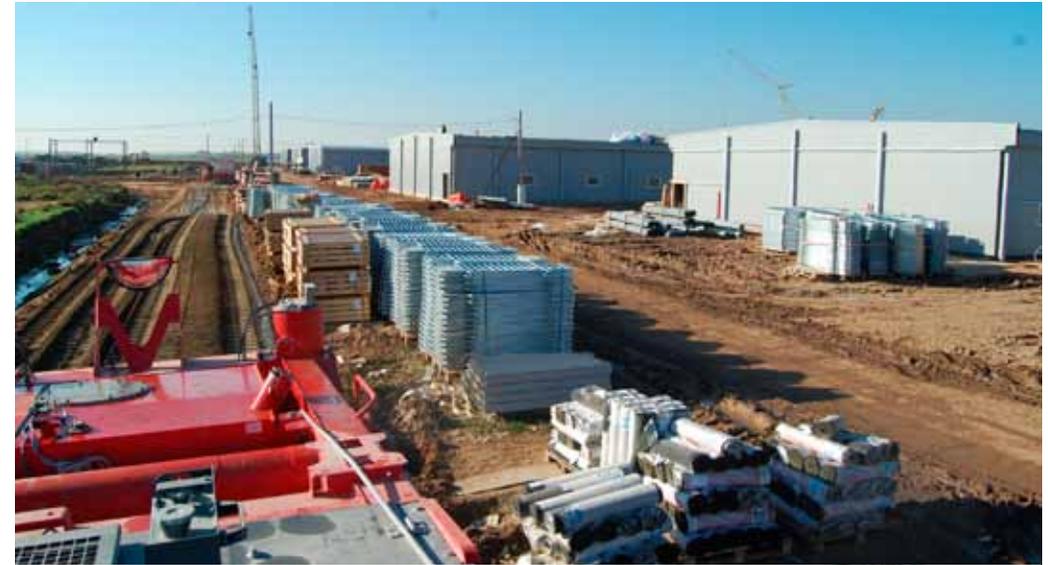
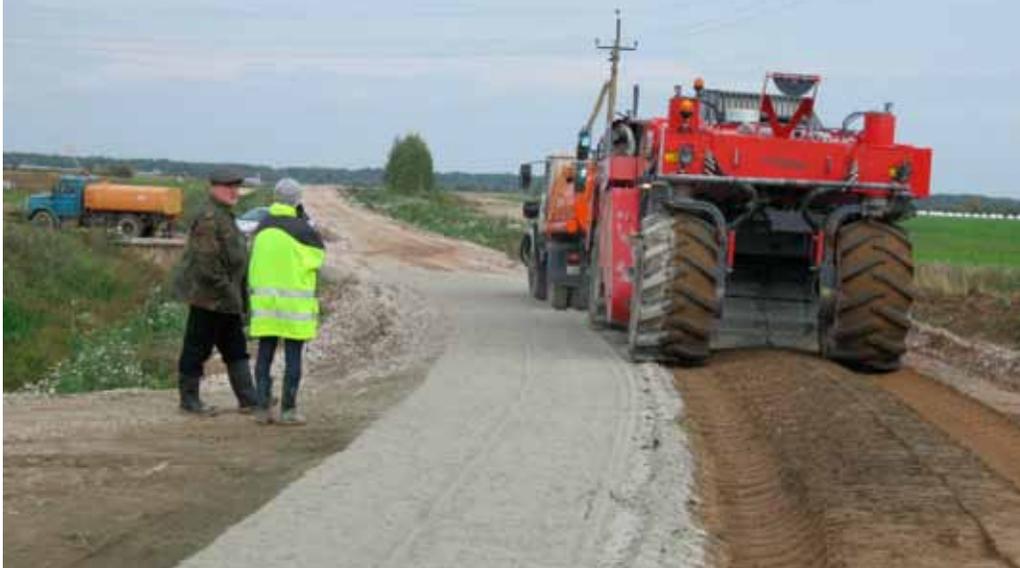
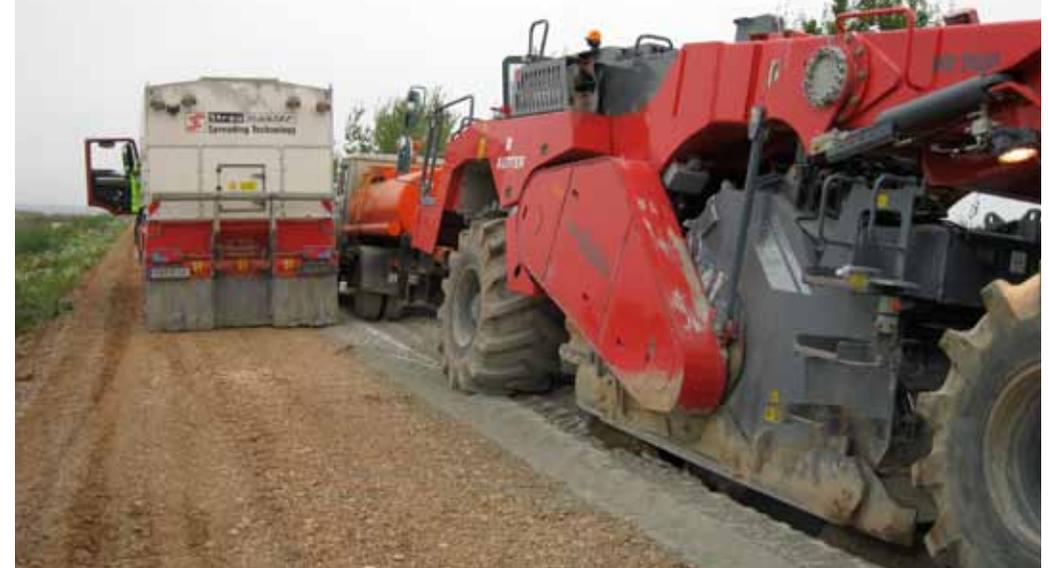
Einfräsen des Bindemittelgemischs auf Frästiefen bis zu 0,45 m

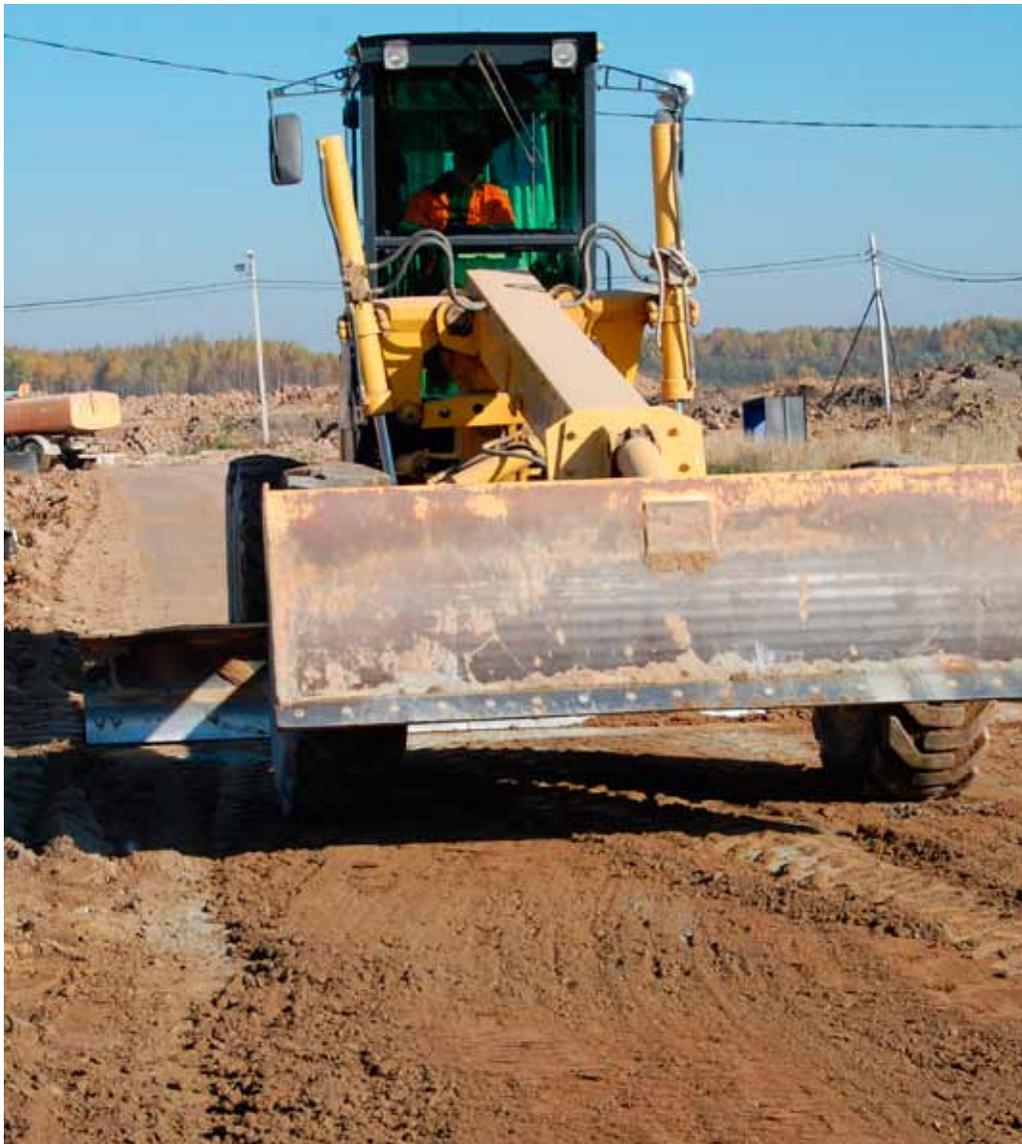
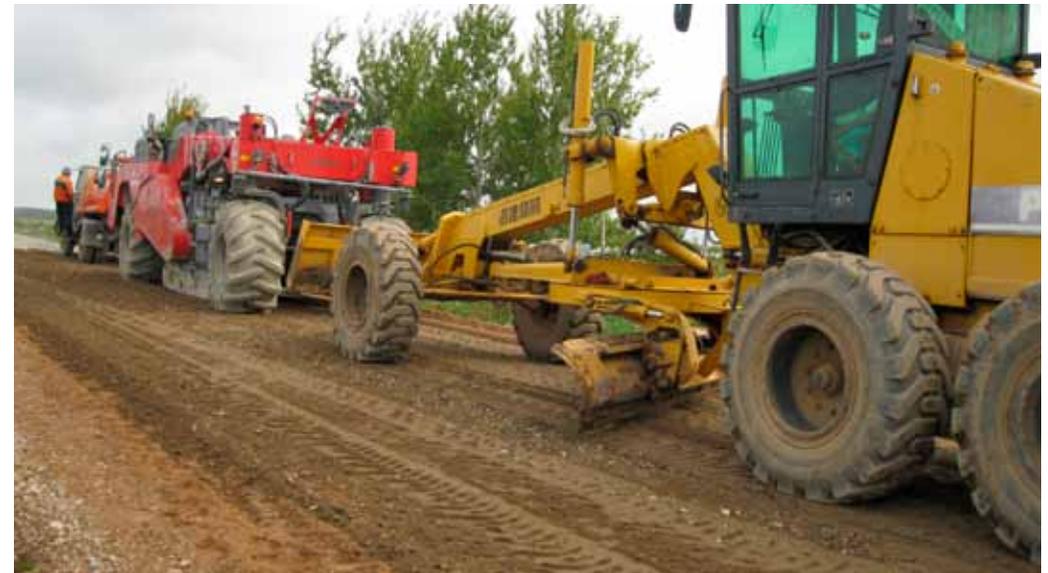
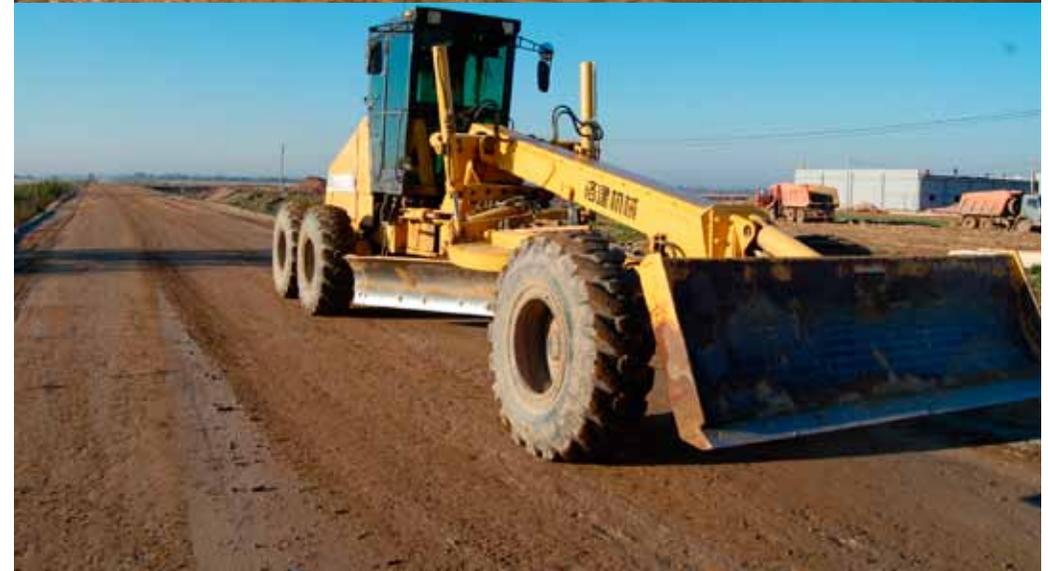
Einsatz des Graders zur Erstellung des Feinplanums

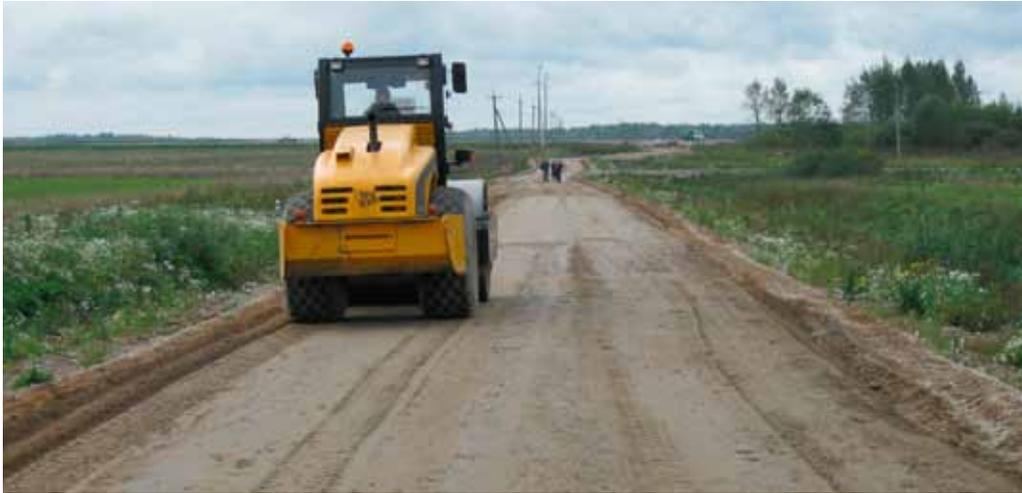
Einsatz des Walzenzuges zur Verdichtung

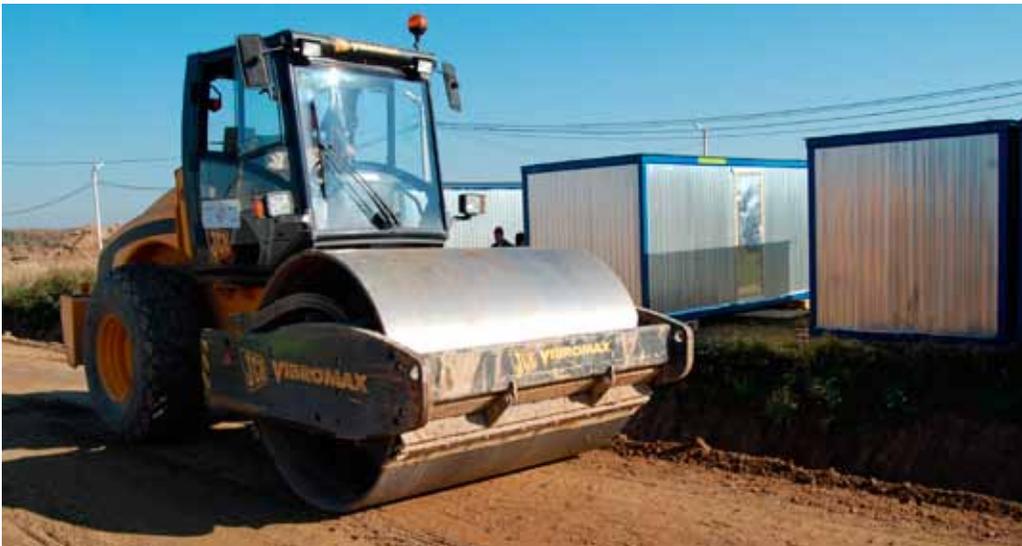
Dynamische und statische Verdichtung mit Glattmantelwalze (12 t Gewicht)

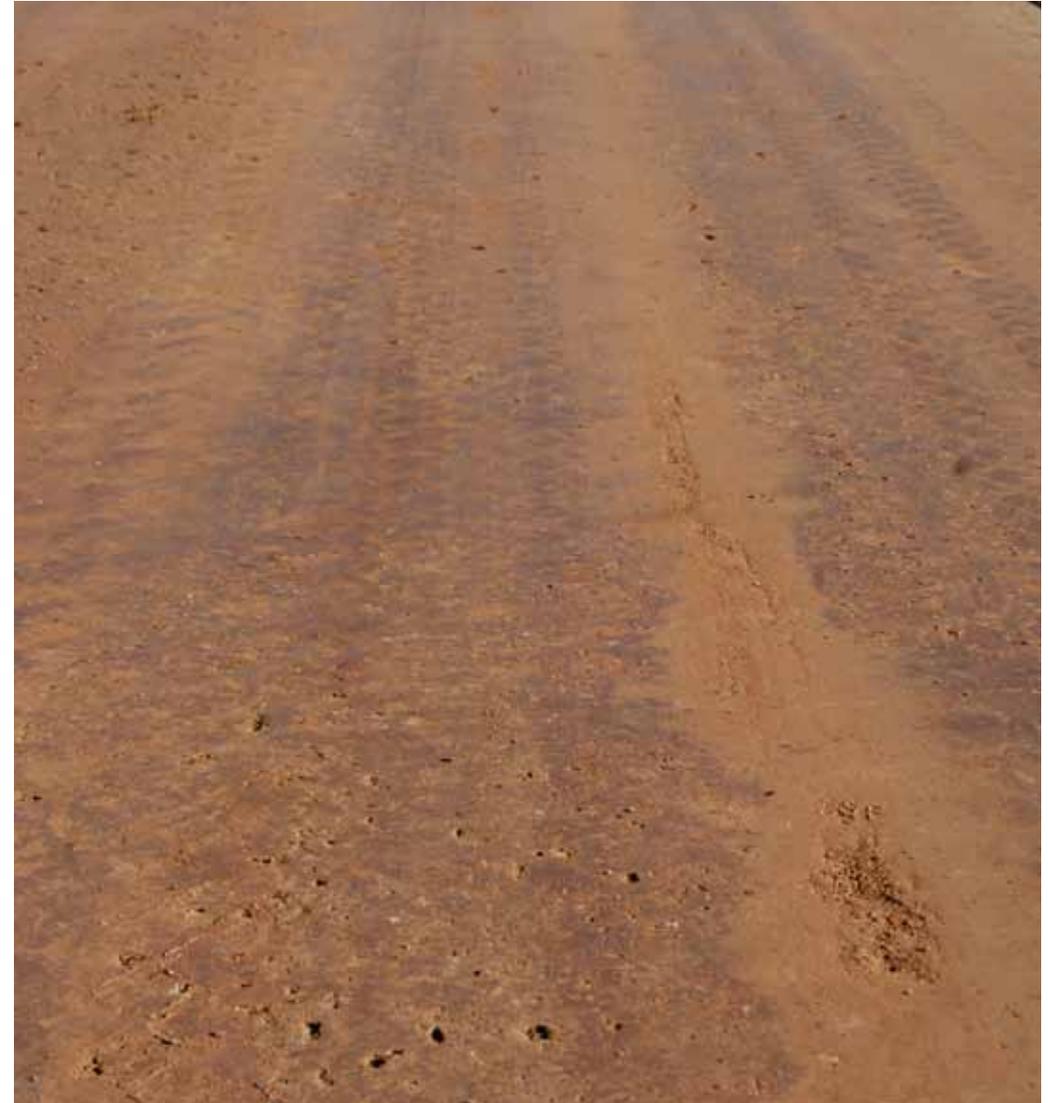
Fläche nach der Verdichtung

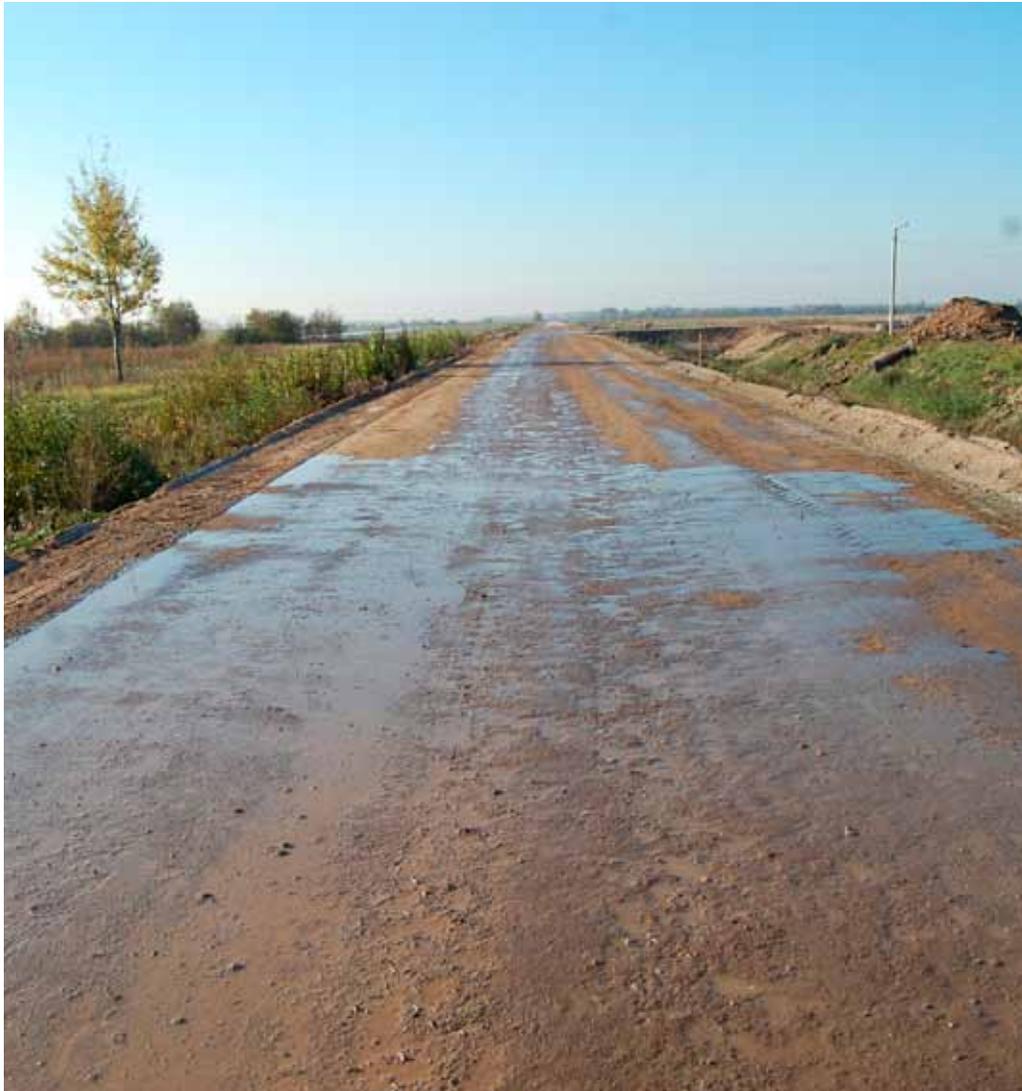
Fläche im Kreuzungsbereich Schotter-/Tonstraße nach dem Wässern

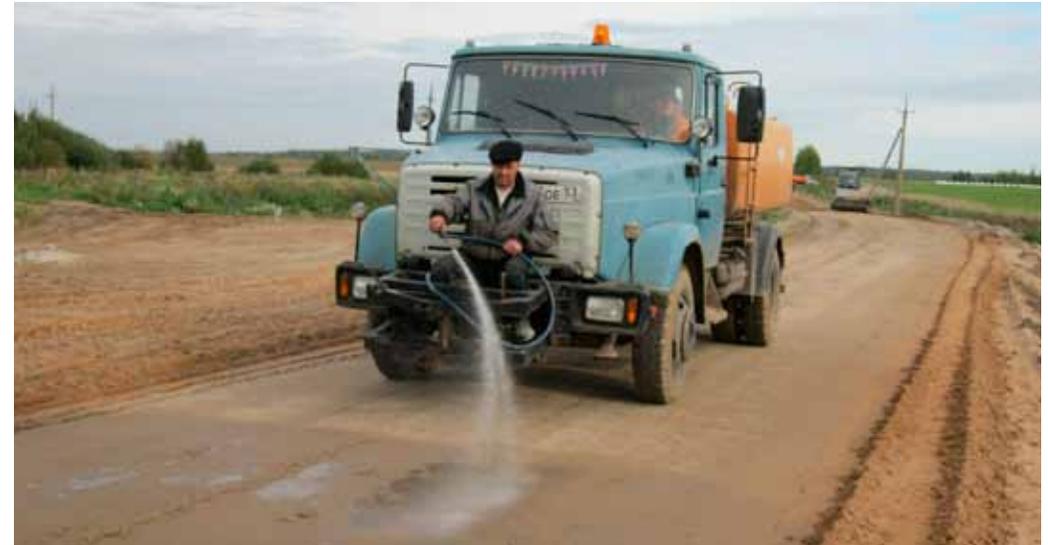
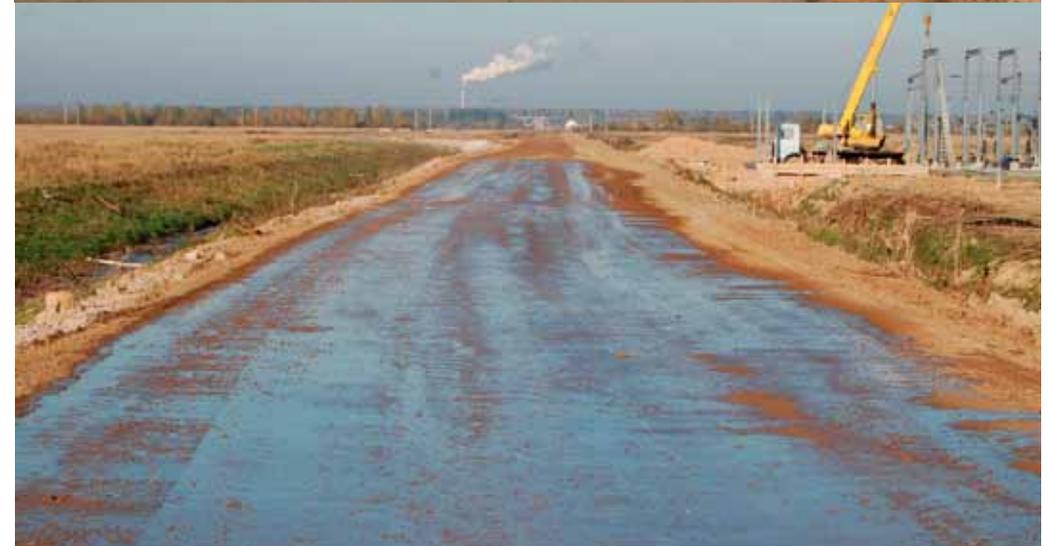
Nachträgliches Wässern der Fläche als Verdunstungsschutz
