Fotobericht

Neubau von Zufahrtsstraßen inkl. einer Autobahnanbindung zu einer Schweinezuchtanlage in Podberezje in der Region Velikiy Novgorod mit NovoCrete®

- Ort: Velikiy Novgorod/Russland
- Fläche: ca. 20.000 m²
- Ausführungszeitraum: Sept./Okt. 2010
- Zeitbedarf: ca. 2 Wochen
- Bindemittel: 180 - 210 kg/m³ (2 - 3% NovoCrete)
- Frästiefe: 35 - 45 cm

Baustellenbericht: Erstellung einer Zufahrtsstraße zu einer Schweinezuchtanlage in Novgorod

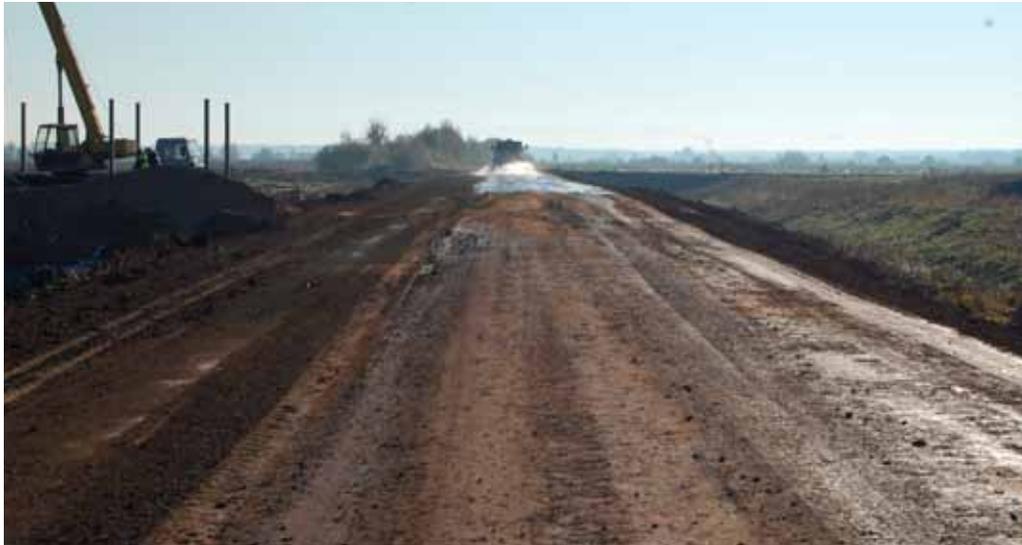
Kontinuierliches Nachwässern der Fläche

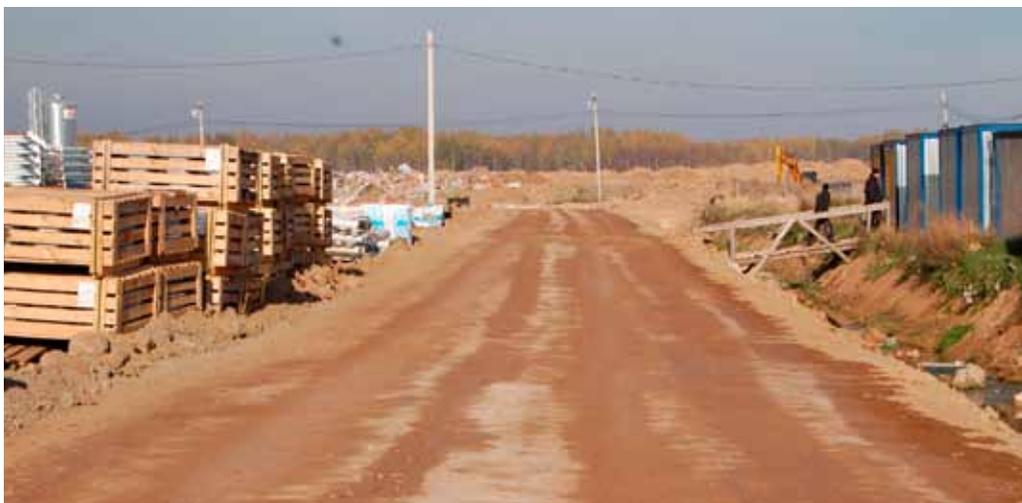
Fläche am Tag nach der Fertigstellung

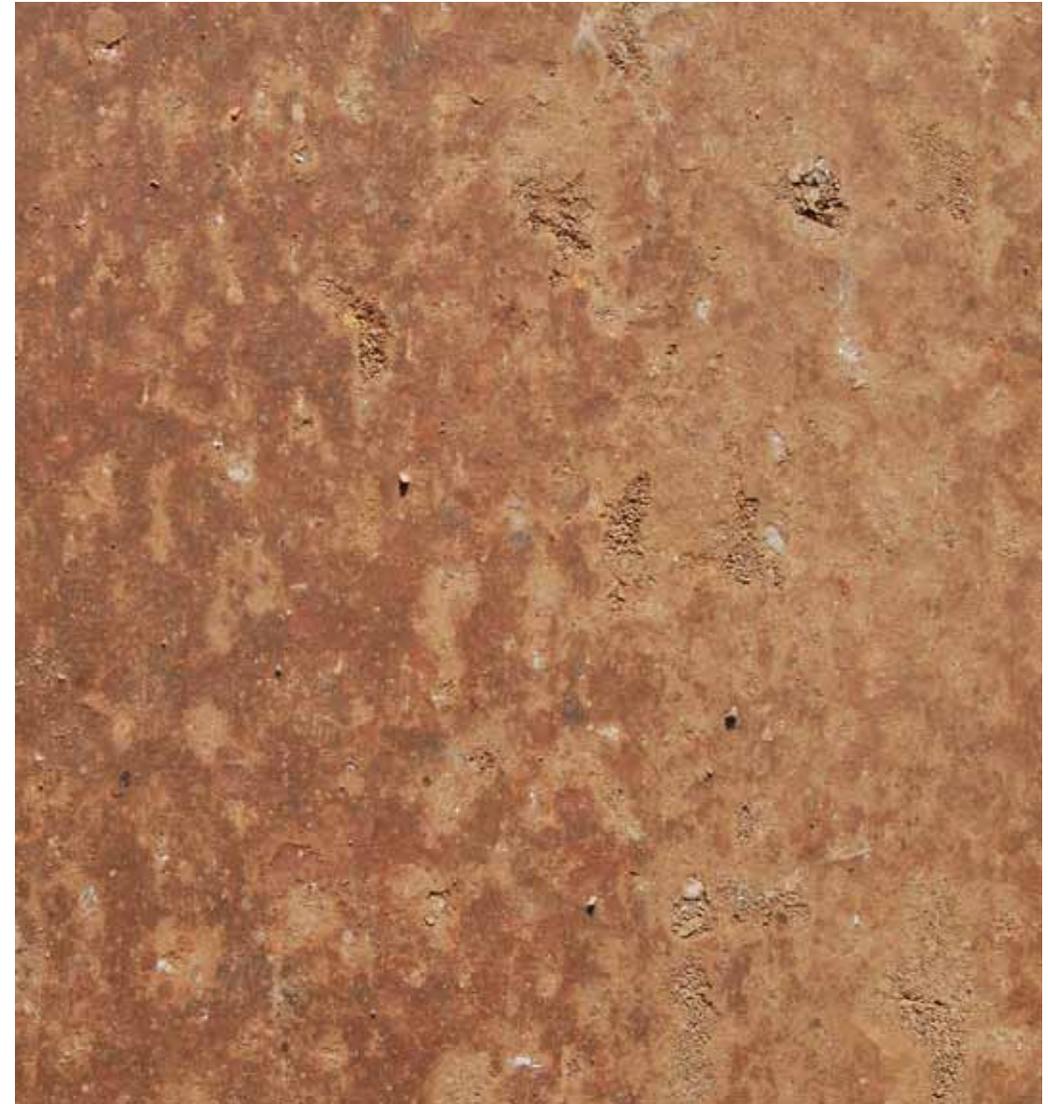
Detailaufnahme der fertiggestellten Fläche

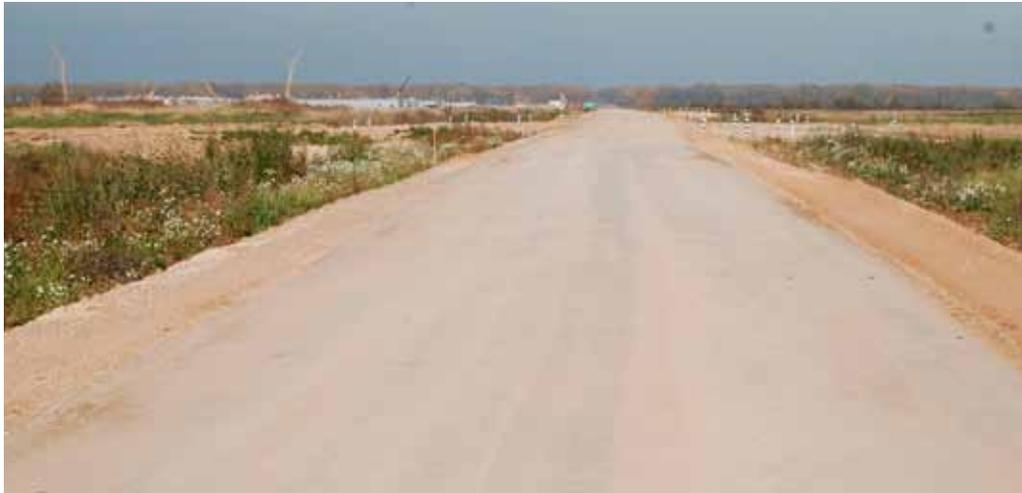
„Schotterstraße“ nach der Fertigstellung

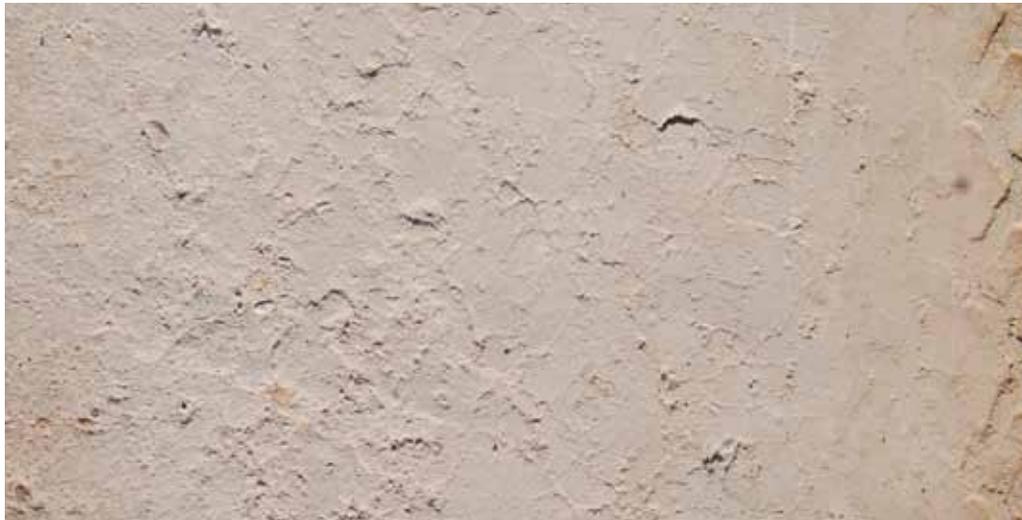
Detailaufnahme der fertiggestellten ehemaligen „Schotterstraße“

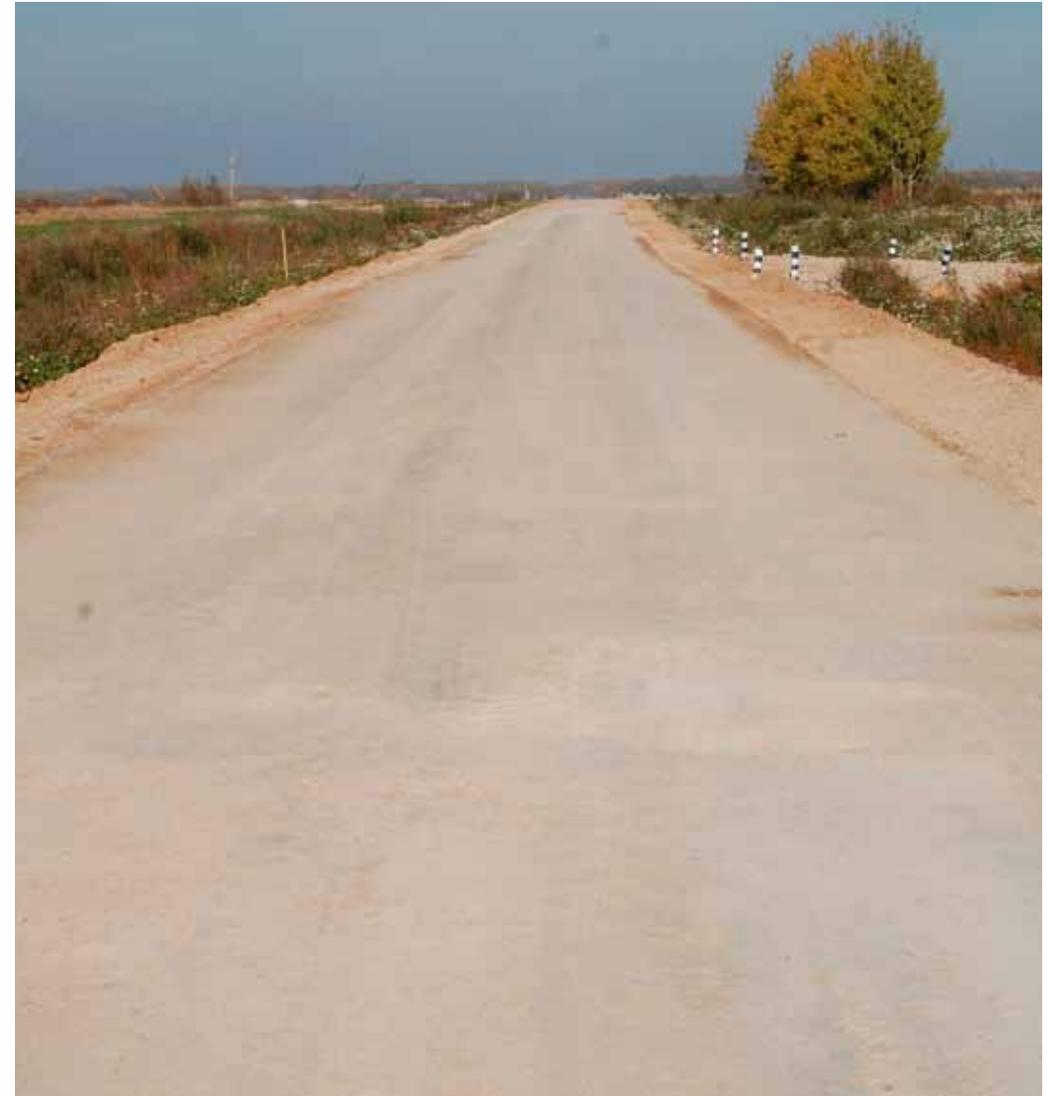
„Schotterstraße“ nach der Fertigstellung

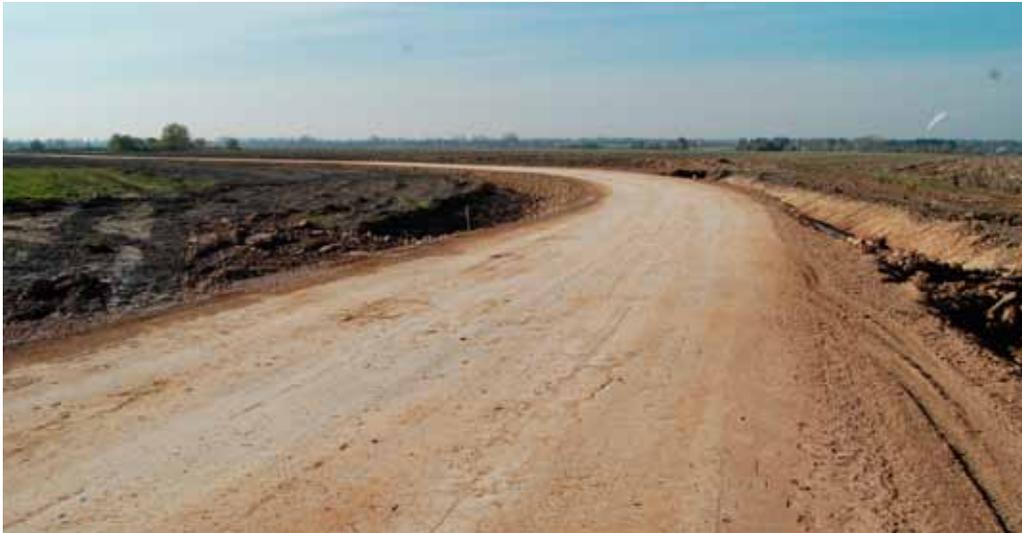
Kurvenbereich der „Tonstraße“ nach Fertigstellung

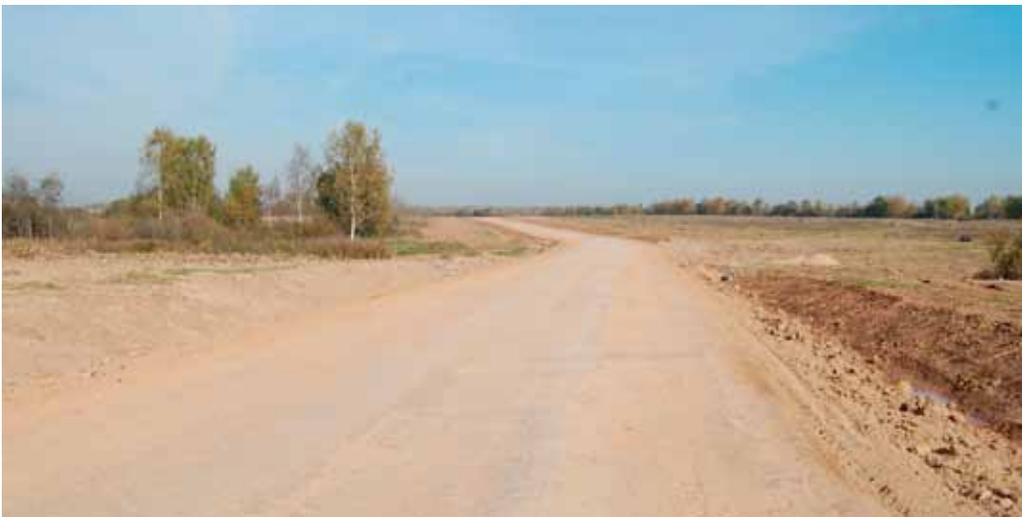
„Tonstraße“ nach der Fertigstellung

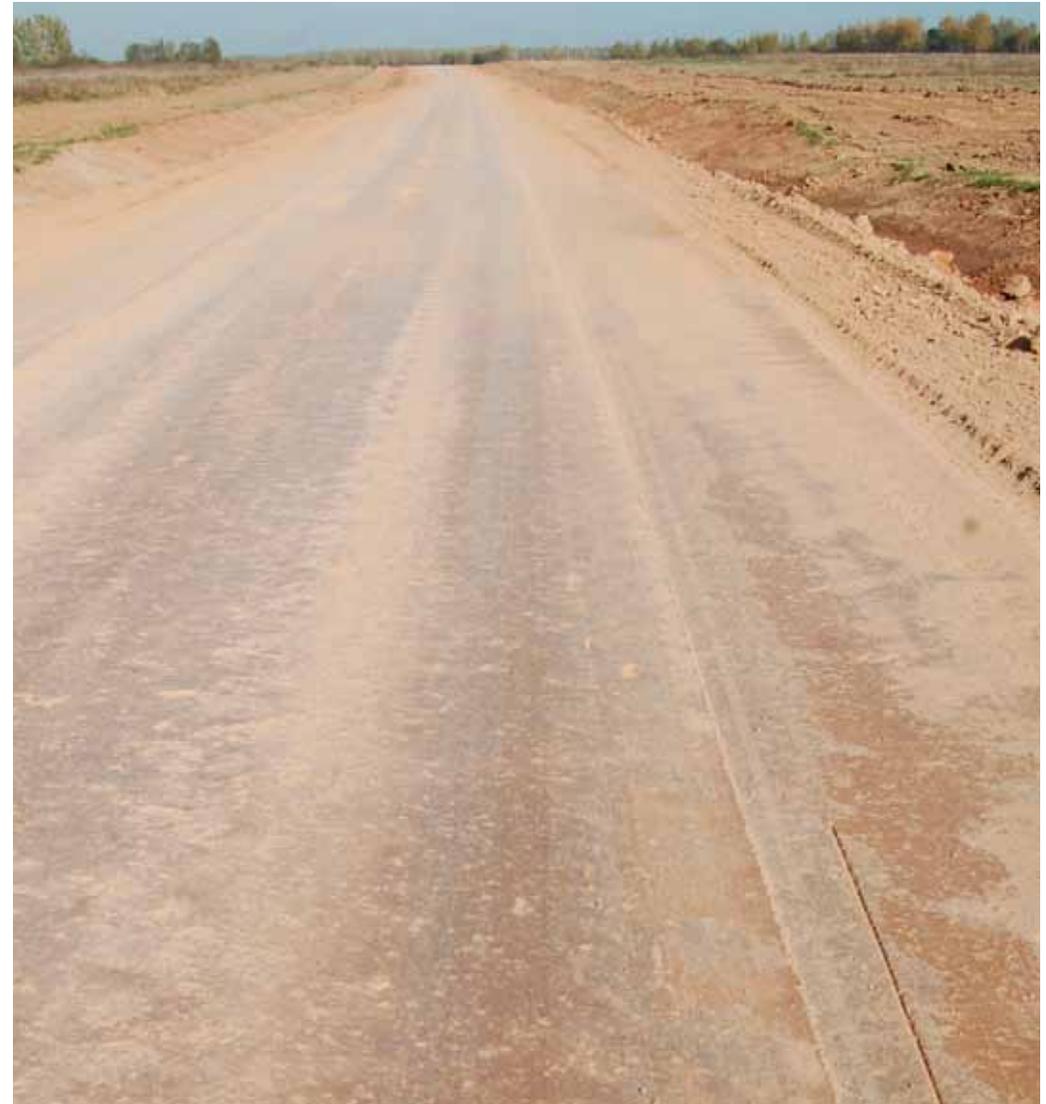
Detailaufnahme der fertiggestellten Fläche im Bereich „Tonstraße“
